Asbestinventarisatetest

Terkamerveld 6, 9255 Buggenhout

Attestnummer : 20260103-000032.000

Uitgegeven op : 03.01.2026

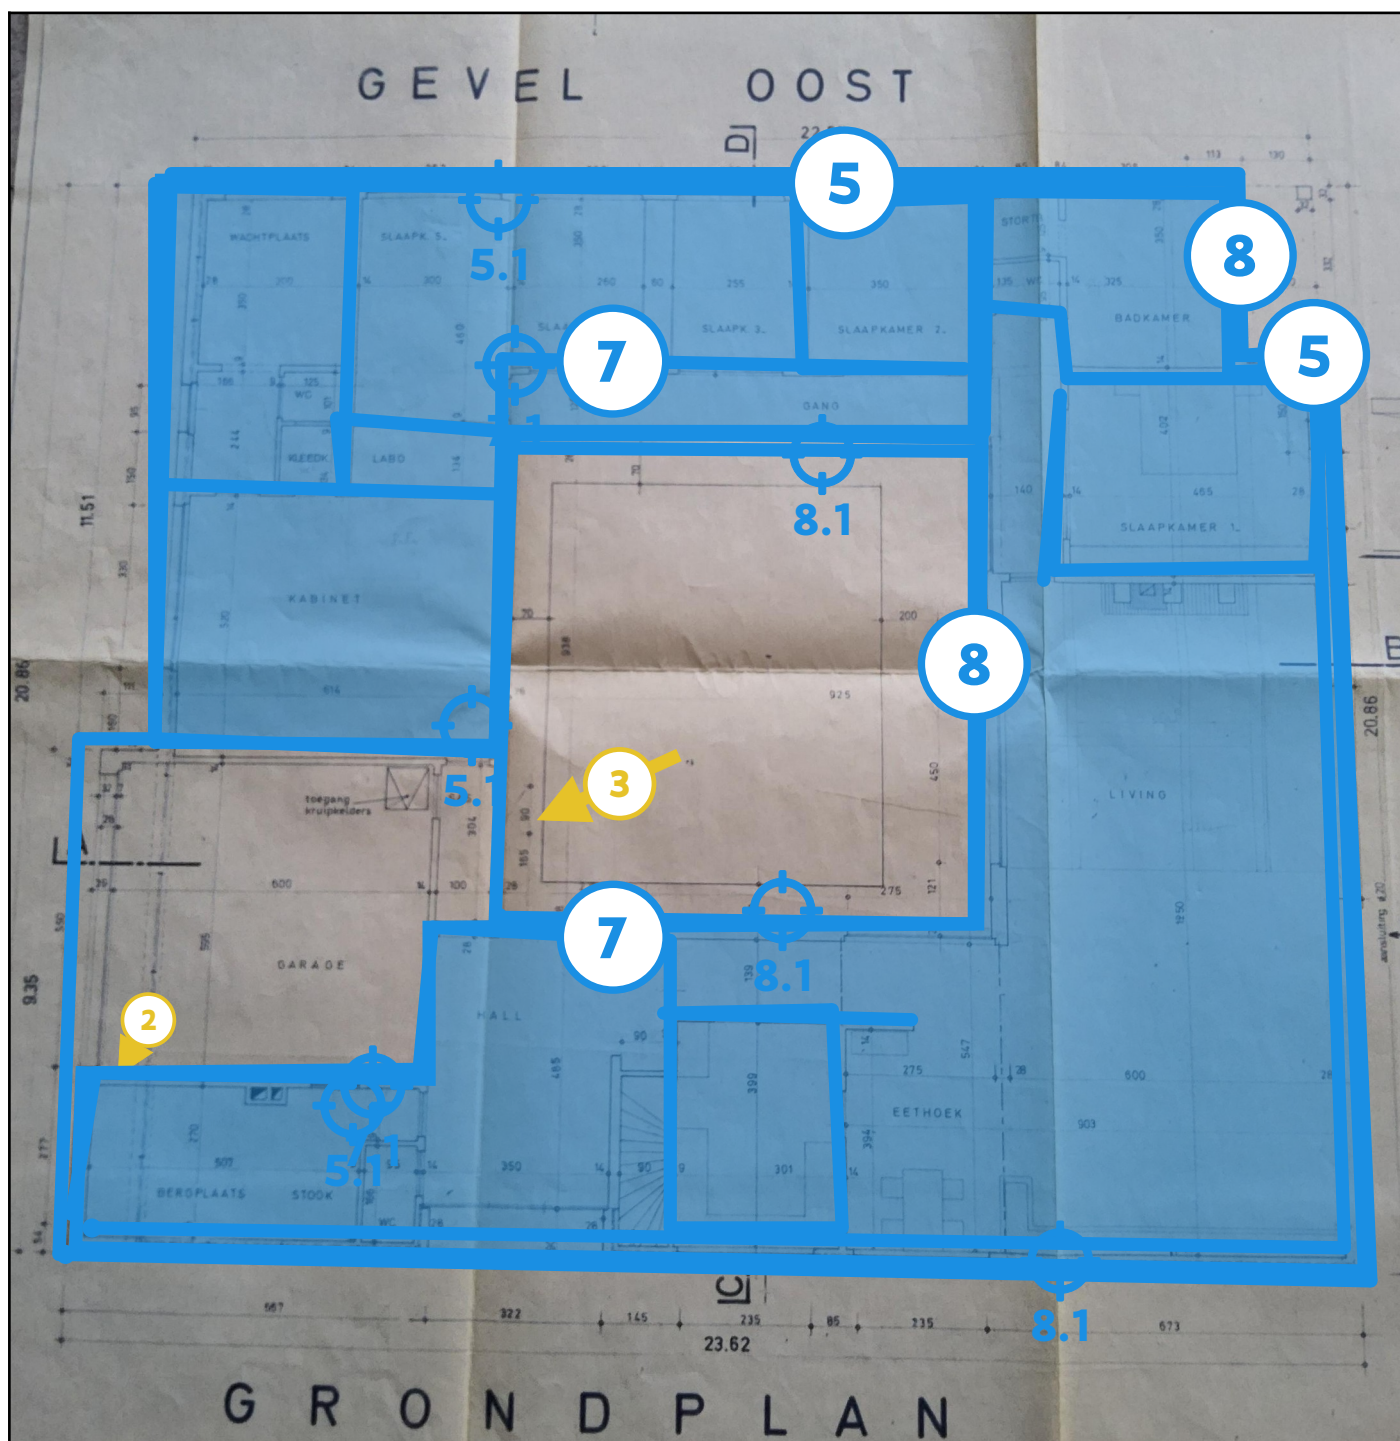
Plan 1.1: Woning plan gelijkvloers 1

Beschrijving	Type	Actie
2. Bakeliet zekeringkast	Asbestmateriaal	Zorgvuldig beheren
3. Deurpaneel (type Glasal)	Asbestmateriaal	Zorgvuldig beheren

5. Pleisterwerk plafonds	Geen asbest	-
5.1 Code: MM02	Mengmonster	-
7. Pleisterwerk wanden	Geen asbest	-
7.1 Code: MM01	Mengmonster	-
8. Mastiek (asbestverdacht)	Geen asbest	-
8.1 Code: MM05	Mengmonster	-

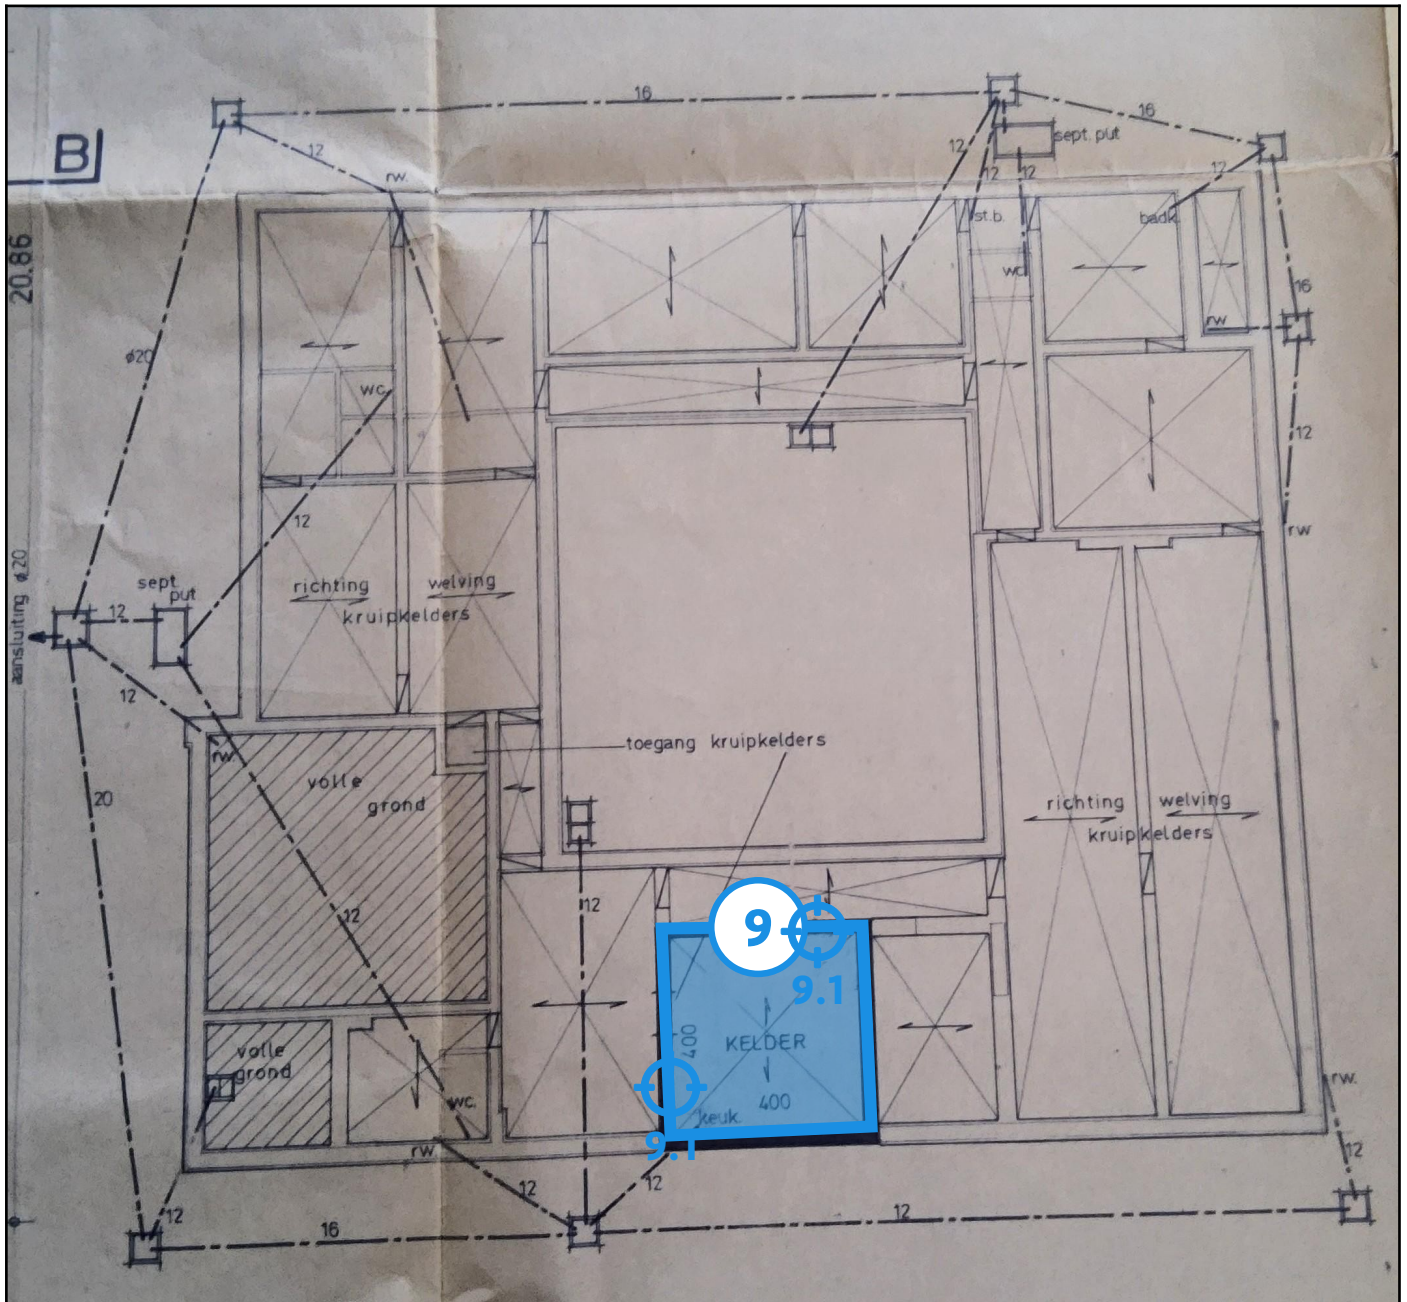
Plan 1.2: Woning kelderplan

Beschrijving	Type	Actie
9. Smeerlaag in cement (binnen)	Geen asbest	-
9.1 Code: MM03	Mengmonster	-

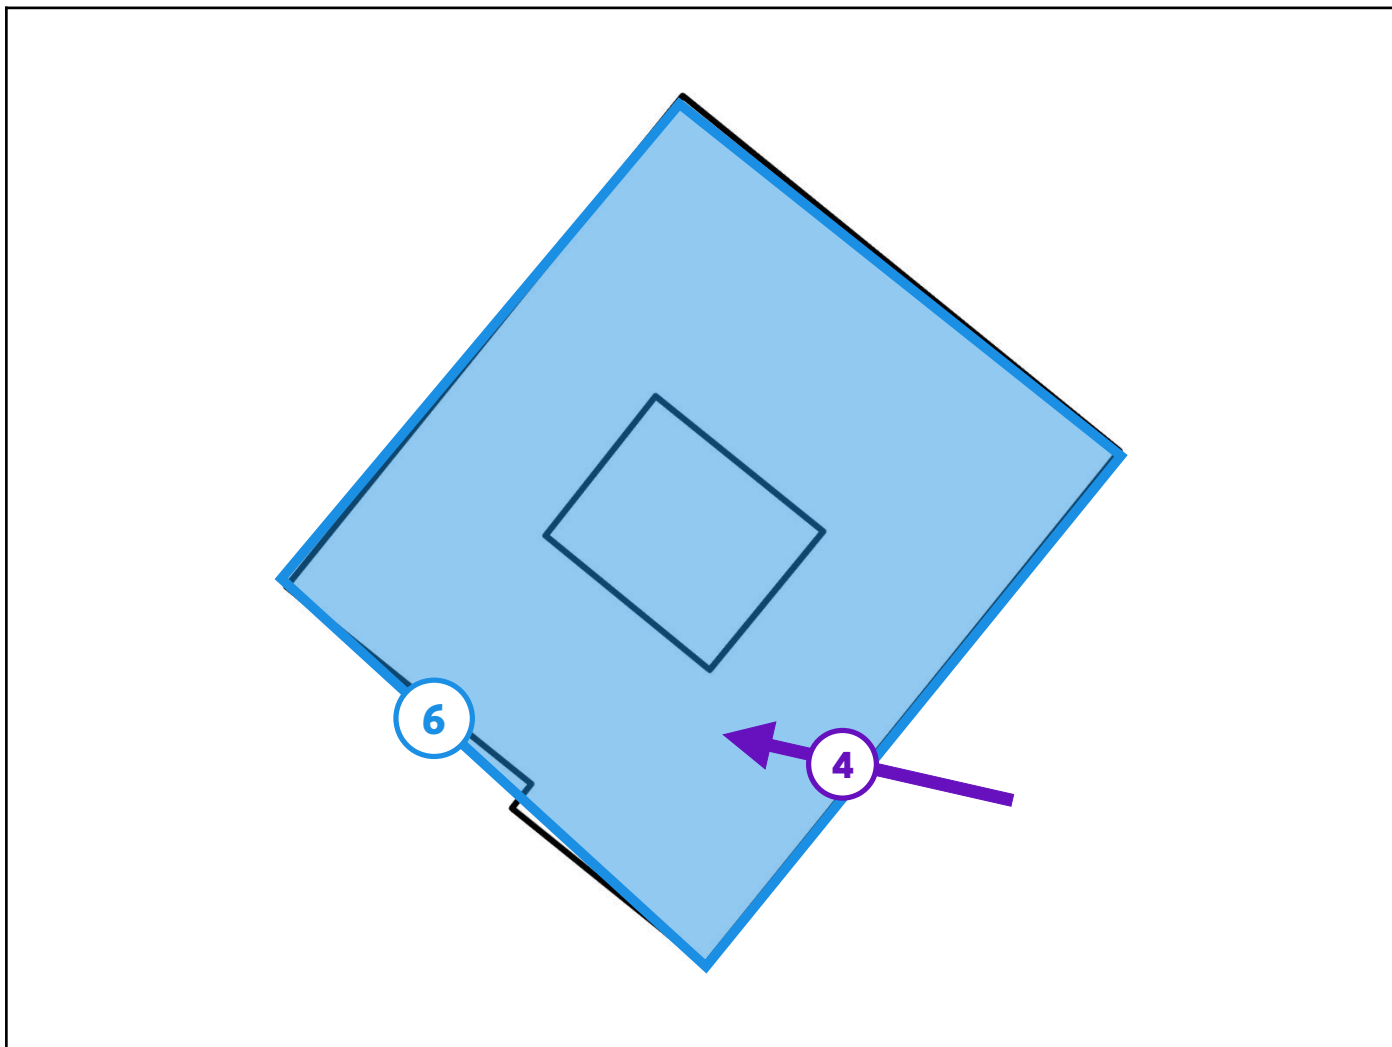
Plan 1.4: Woning dakplan

Beschrijving	Type	Actie
4. Schouw	Beperking	-
6. Roofing dakbedekking	Geen asbest	-

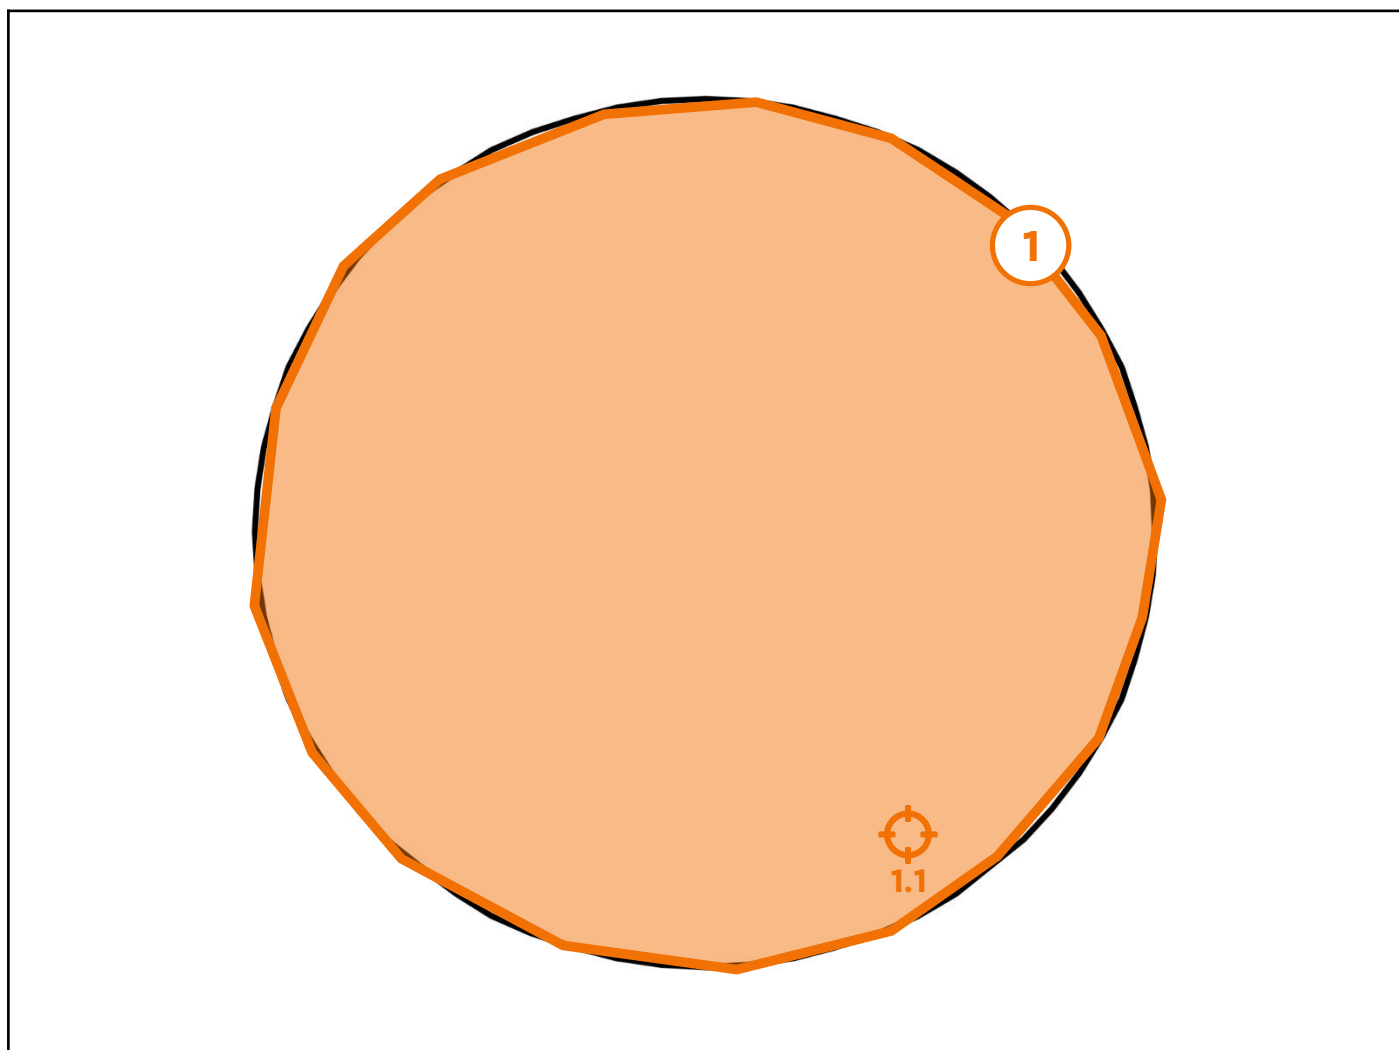
Plan 2.1: Pergola plan

Beschrijving	Type	Actie
1. Dak in cementleien (Pergola)	Asbestmateriaal	Verwijderen
1.1 Code: MM04	Puntmonster	-
