# Asbestinventarisatetest

Garenstraat 11, 9300 Aalst

Attestnummer : 20260212-000326.000

Uitgegeven op : 12.02.2026

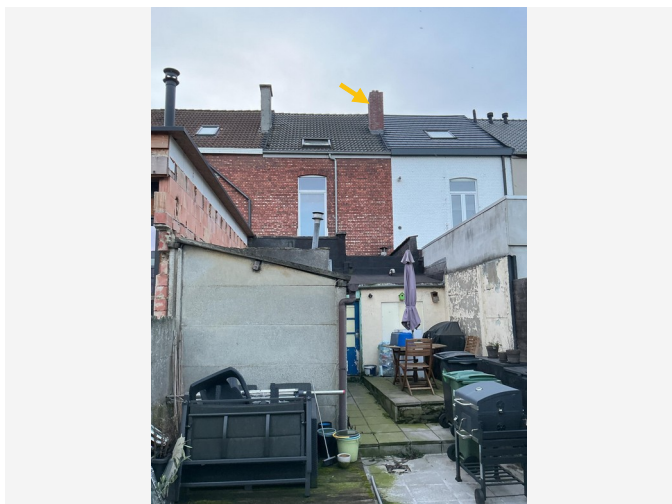
*Situeringfoto*

<b>Beschrijving</b>	Roofing aan dak (tussenslab)
<b>Omgeving</b>	Buiten
<b>Primaire drager</b>	Plat dak
<b>Asbestmateriaal</b>	Dak- en gevelbekleding - Roofing
<b>Bindmiddel van asbestmateriaal</b>	Bitumen (roofing, teer, asfalt)
<b>Gebondenheid op basis van bindmiddel</b>	Hecht
<b>Hoeveelheid (oppervlakte - aantal)</b>	<ul style="list-style-type: none"><li>• 1,00 m<sup>2</sup> - 1 stuk</li></ul>
<b>Totale oppervlakte</b>	1,00 m <sup>2</sup>
<b>Eenvoudig bereikbaar</b>	Ja
<b>Bevestigingswijze</b>	<ul style="list-style-type: none"><li>• Verlijmd, ingegoten, versmeerd</li></ul>
<b>Identificatiemethode</b>	<p>De asbestdeskundige beoordeelt het materiaal als asbestverdacht en dus asbesthoudend, en dit zonder monstername.</p> <p>Motivatie: De monstername brengt andere schade aan dan schade die inherent is aan de monstername.</p>
<b>Destructieve handeling voor identificatie</b>	Nee
<b>Opmerking</b>	<p>De hoeveelheid is een zo nauwkeurig mogelijke opmeting, waar evenwel kleine afwijkingen op mogelijk zijn.</p> <p>Controle en staalname van eventuele onderliggende lagen is enkel mogelijk mits uitbreiding naar een aanvullend destructief onderzoek.</p>

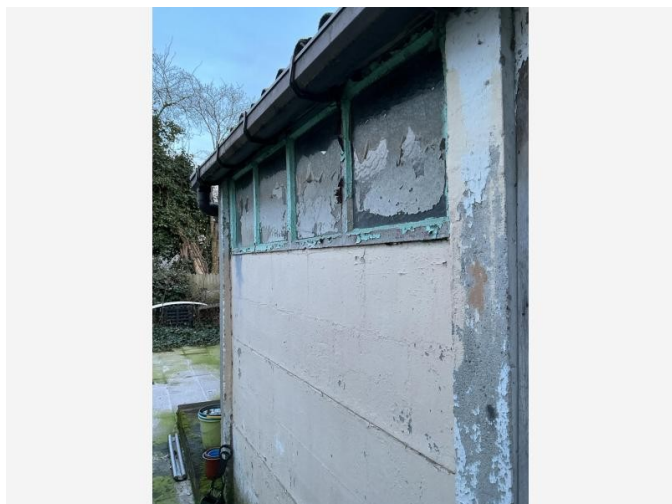
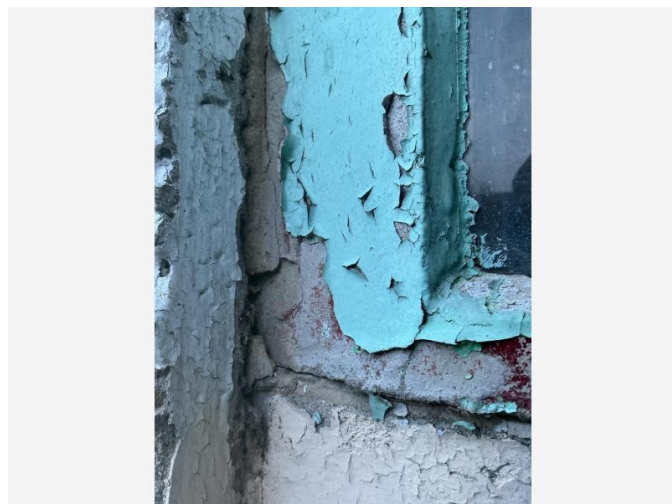
Geen asbest

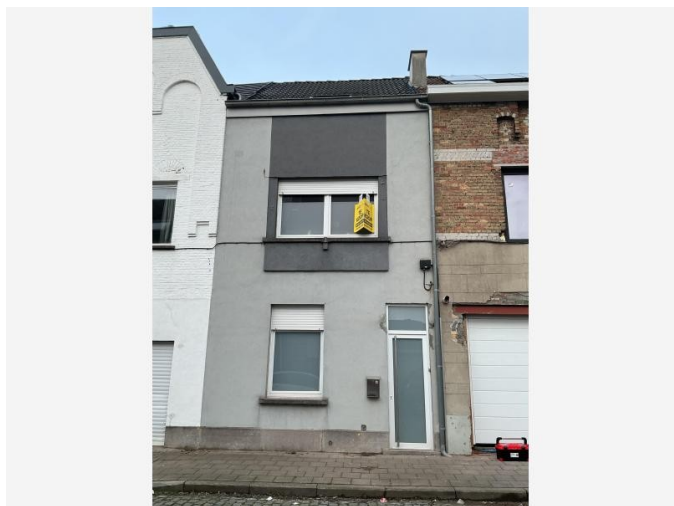
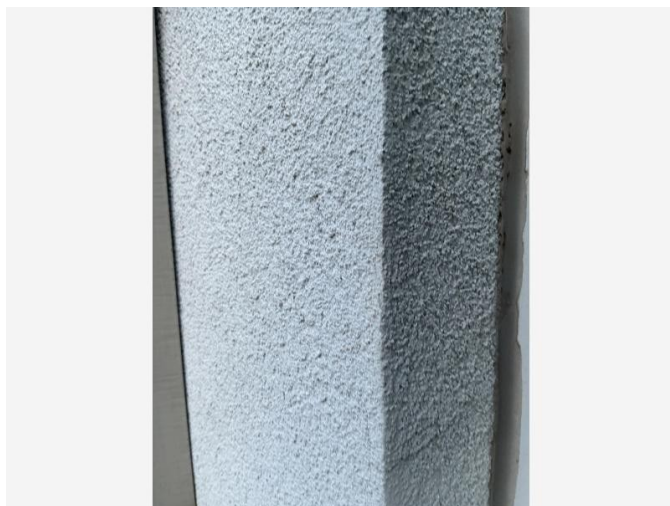
## Fiche 15: Crepi aan voorgevel

Geen asbest

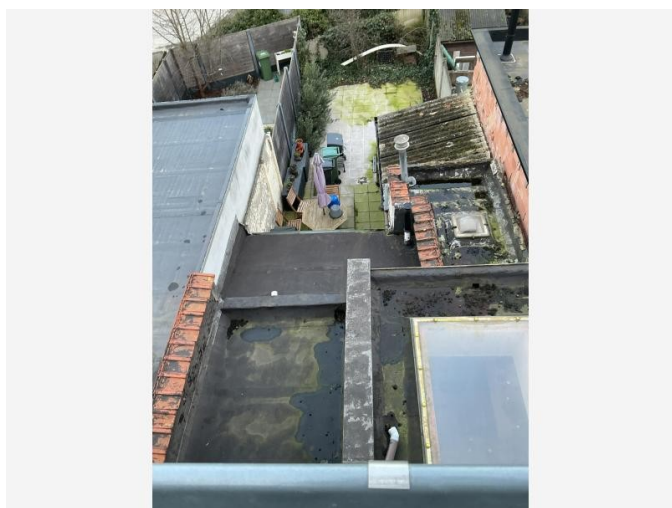
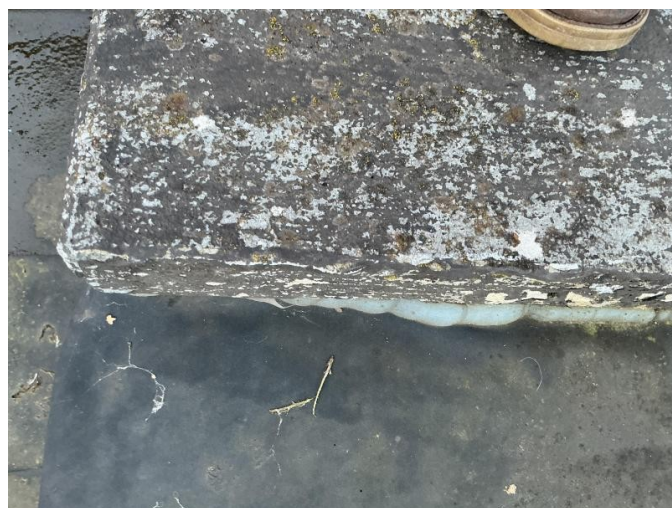
### Fiche 17: Rubber/doek op plat dak

Beschrijving	Notitie	Terug te vinden op plannen
Fiche 17: Rubber/doek op plat dak	De bedekking van het plat dak betreft rubber/doek. In normale omstandigheden kan zich onder een deze laag nog asbesthoudende roofing bevinden, waardoor waakzaamheid bij afbraakwerken aangewezen is.	Plan 1.9: Dak/Buitenschil
Fiche 18: Hoofddak dakpannen	Het hoofddak is uitgevoerd in dakpannen. Deze dakbedekking wordt niet als asbestverdacht beschouwd.	Plan 1.9: Dak/Buitenschil
Fiche 19: Kachelkoord (niet asbestverdacht)	De koord in de kachel/(inbouw)haard is niet asbestverdacht.	Plan 1.2: Verdiep 0
Fiche 20: Ramen met soepele kit/mastiek aan serre	De mastiek/kit tussen glas en raamkader zijn elastisch/soepel. Deze wordt beschouwd als niet asbestverdacht.	Plan 1.2: Verdiep 0

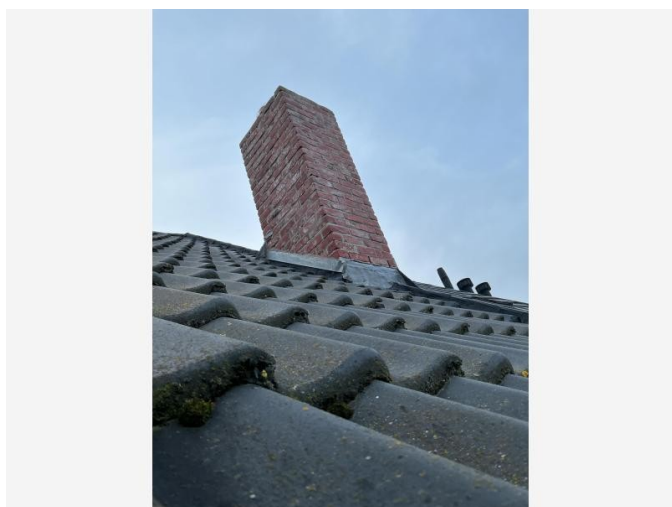
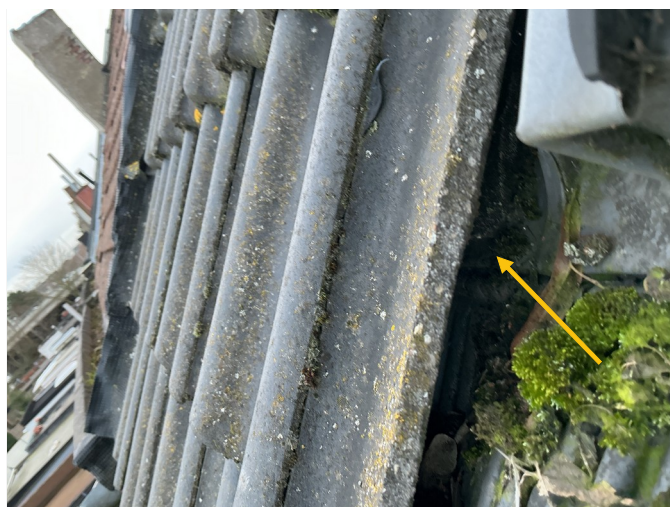
### Fiche 22: Onderdak (niet-asbestverdacht)

Beschrijving	Notitie	Terug te vinden op plannen
Fiche 21: Geen aanwezigheid van lift/liftschacht	Er werd geen lift of liftschacht vastgesteld.	-
Fiche 22: Onderdak (niet-asbestverdacht)	Bij het optillen van een dakpan werd geen asbestverdacht onderdak aangetroffen. Omdat dit slechts een deel van de volledige dakconstructie betreft, is het mogelijk dat er op niet-onderzochte plaatsen toch nog een (deel van een) asbestverdacht onderdak aanwezig is. Laat dit bij werken nakijken door een bevoegd technicus.	-
Fiche 23: Leidingisolatie (niet aanwezig)	Er is geen waarneembare asbestverdachte leidingisolatie aanwezig.	-
