Asbestinventarisatetest

Fabriekstraat 4, 9200 Dendermonde

Attestnummer : 20260317-000030.000

Uitgegeven op : 17.03.2026

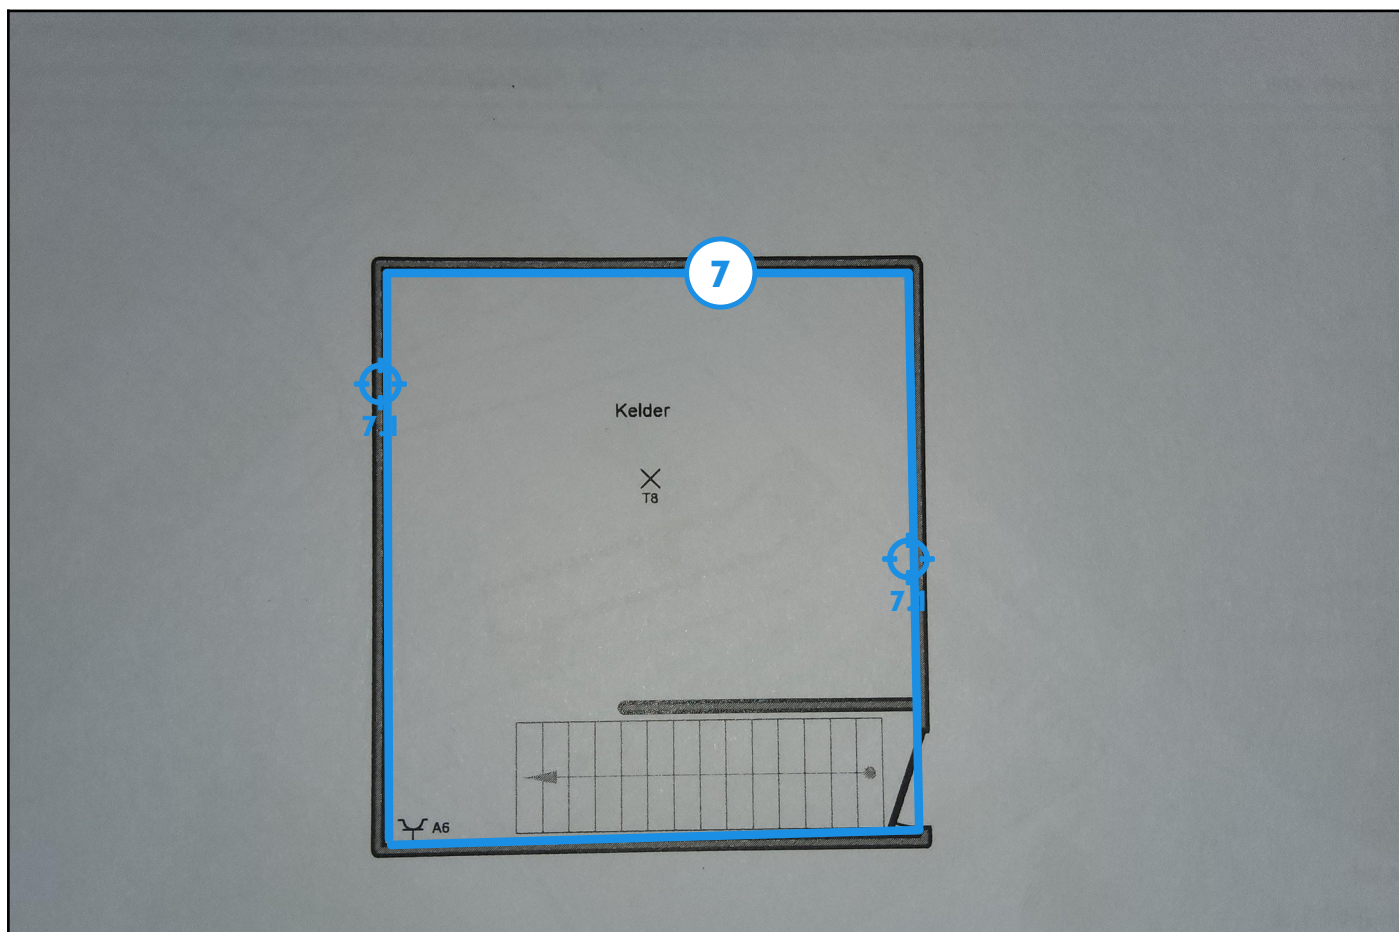
Plan 1.1: Woning plan kelder

Beschrijving	Type	Actie
7. Smeerlaag in cement (kelder)	Geen asbest	-
7.1 Code: MM03	Mengmonster	-

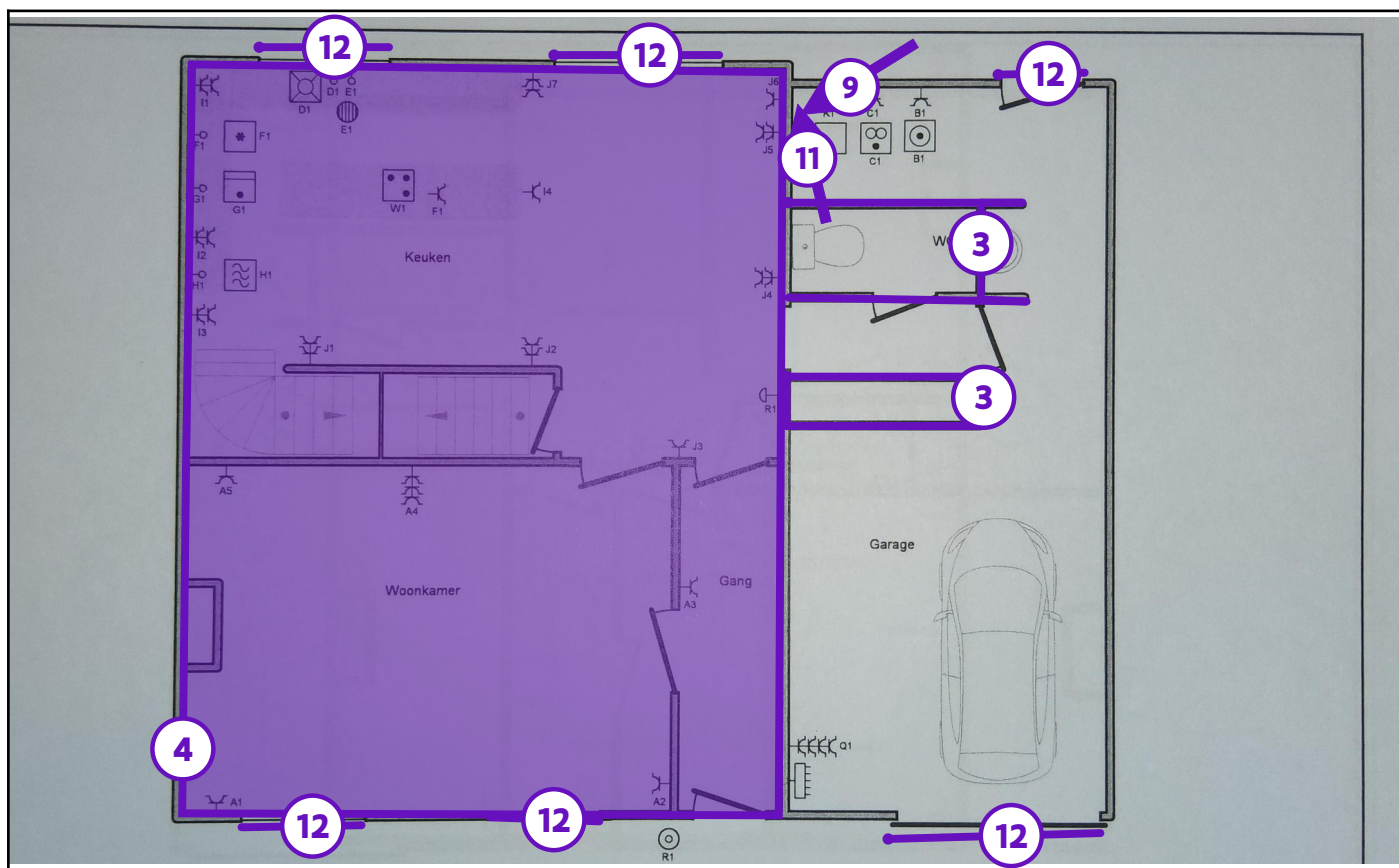
Plan 1.2: Woning plan gelijkvloers

Beschrijving	Type	Actie
3. Muren met voorzetpanelen	Advies	-
4. Plafonds met voorzetpanelen	Advies	-
9. CV-brander (niet verdacht)	Overige ruimte of materiaal	-
11. Rookgaskanaal	Overige ruimte of materiaal	-
12. Kit ramen en deuren	Overige ruimte of materiaal	-

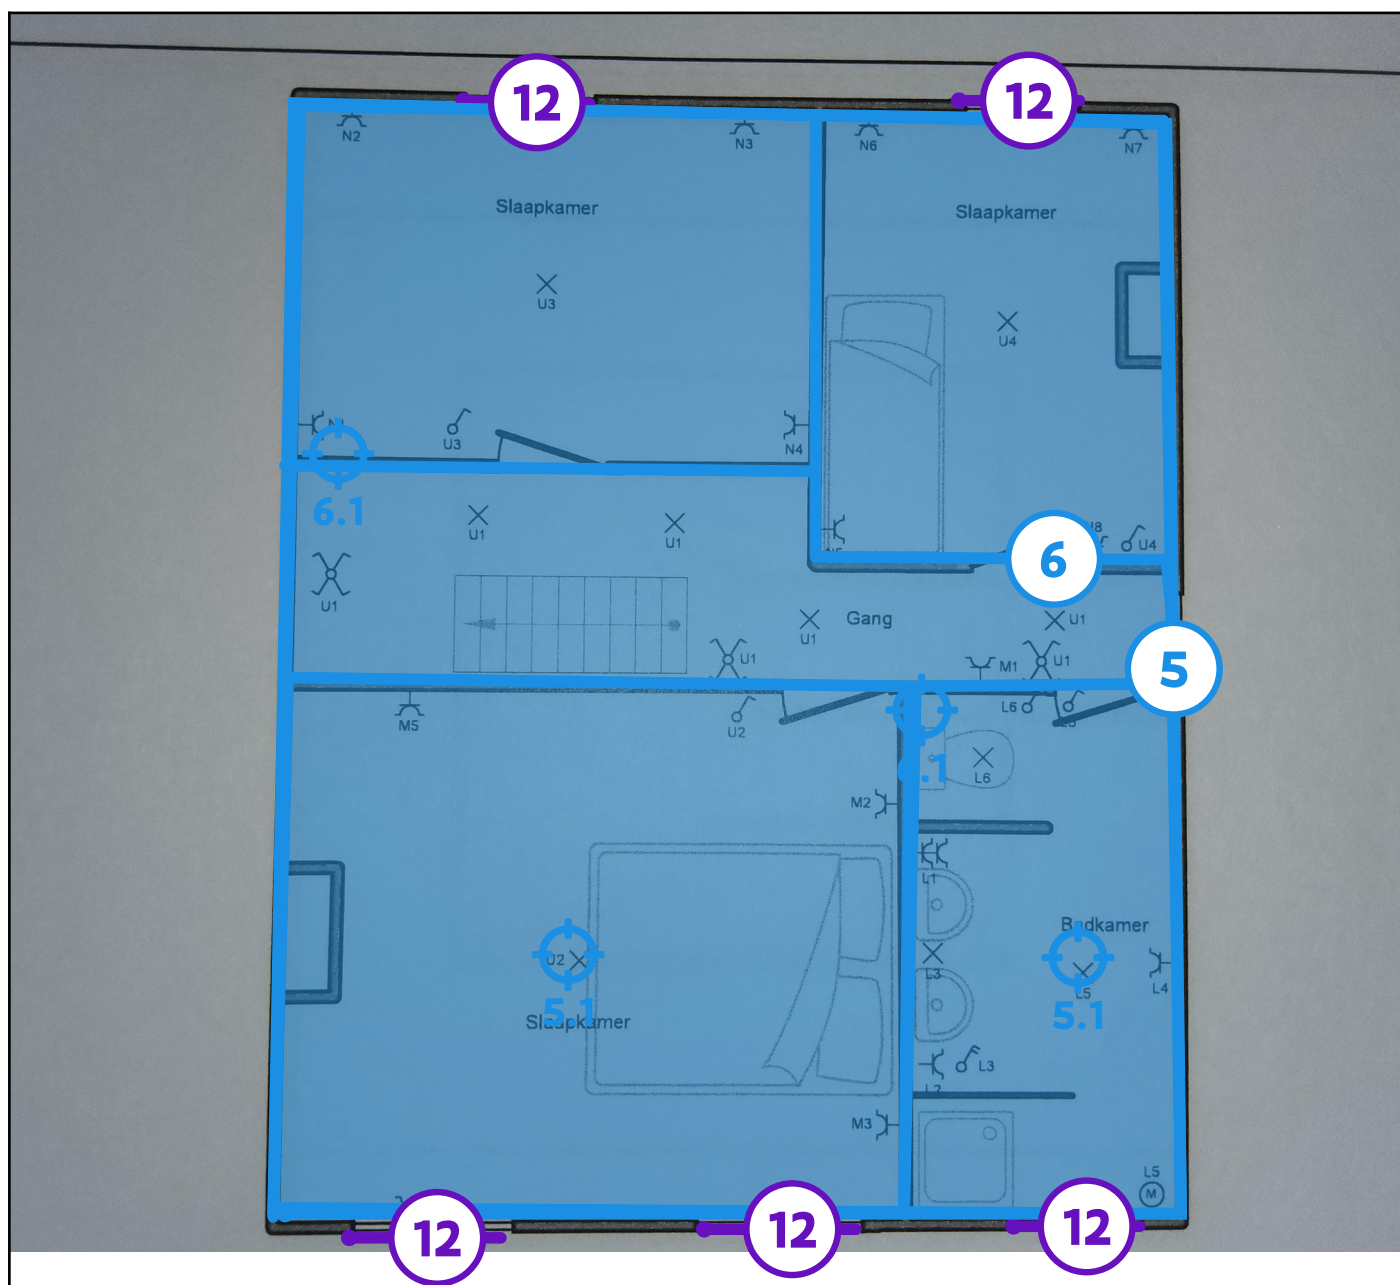
Plan 1.3: Woning plan verdiep +1

Beschrijving	Type	Actie
5. Pleisterwerk plafonds	Geen asbest	-
5.1 Code: MM02	Mengmonster	-
6. Pleisterwerk wanden	Geen asbest	-
6.1 Code: MM01	Mengmonster	-

12. Kit ramen en deuren	Overige ruimte of materiaal	-
-------------------------	-----------------------------	---

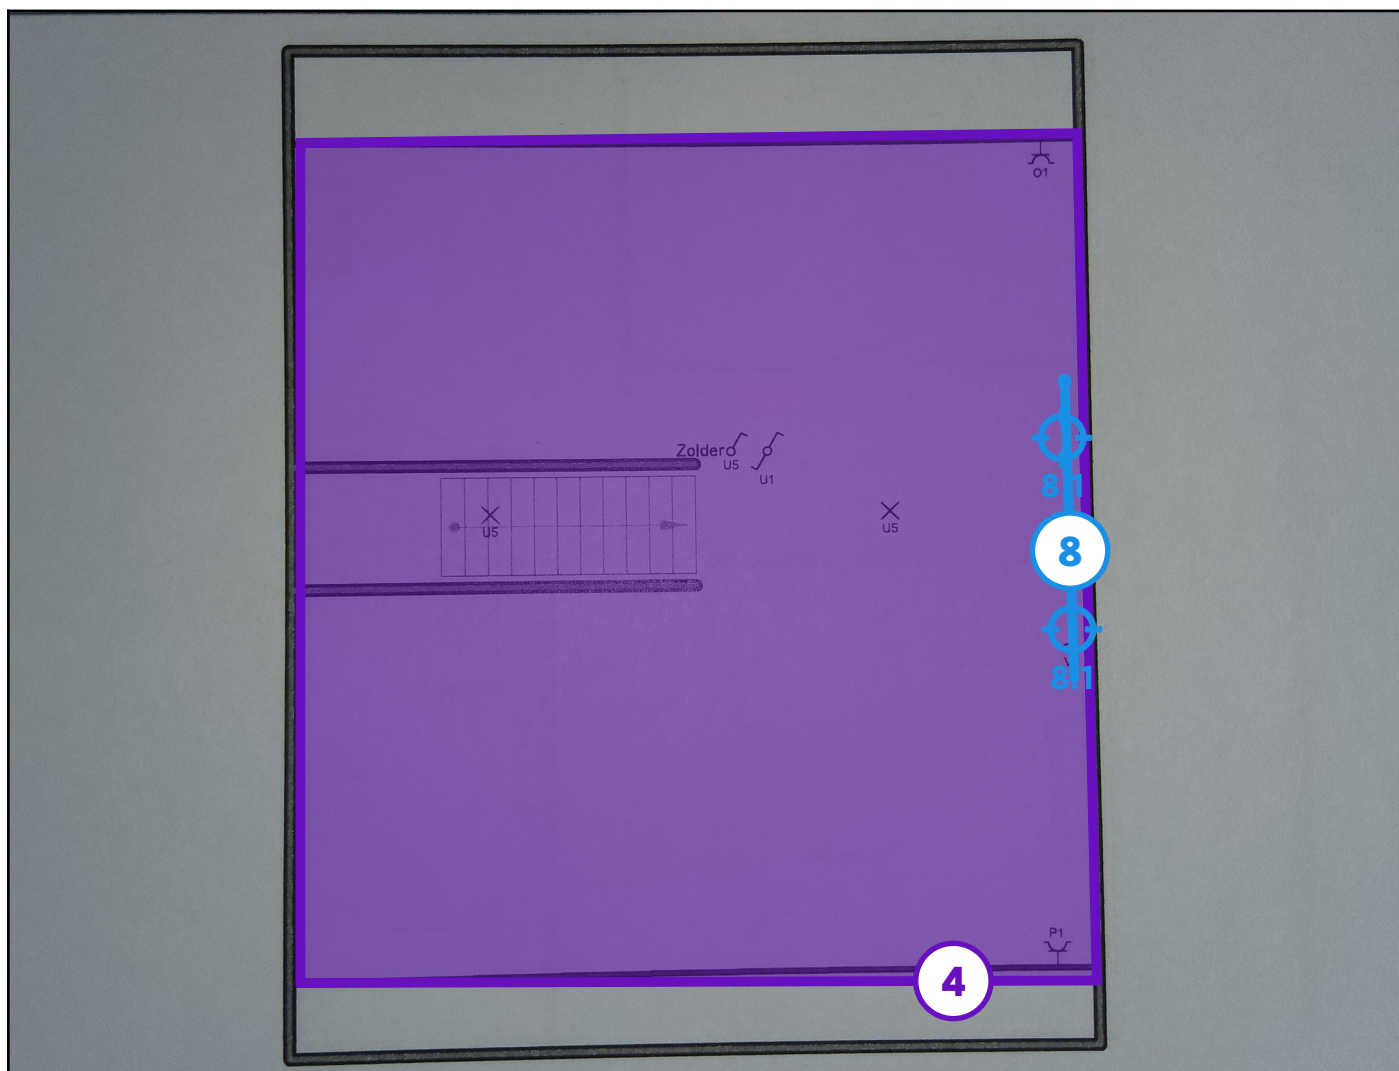
Plan 1.4: Woning plan zolderverdiep

Beschrijving	Type	Actie
4. Plafonds met voorzetpanelen	Advies	-
8. Smeerlaag in cement (zolder)	Geen asbest	-
8.1 Code: MM04	Mengmonster	-
