# Asbestinventarisatetest

Alfons De Cockstraat 19, 9310 Aalst

Attestnummer : 20251118-000200.000

Uitgegeven op : 18.11.2025

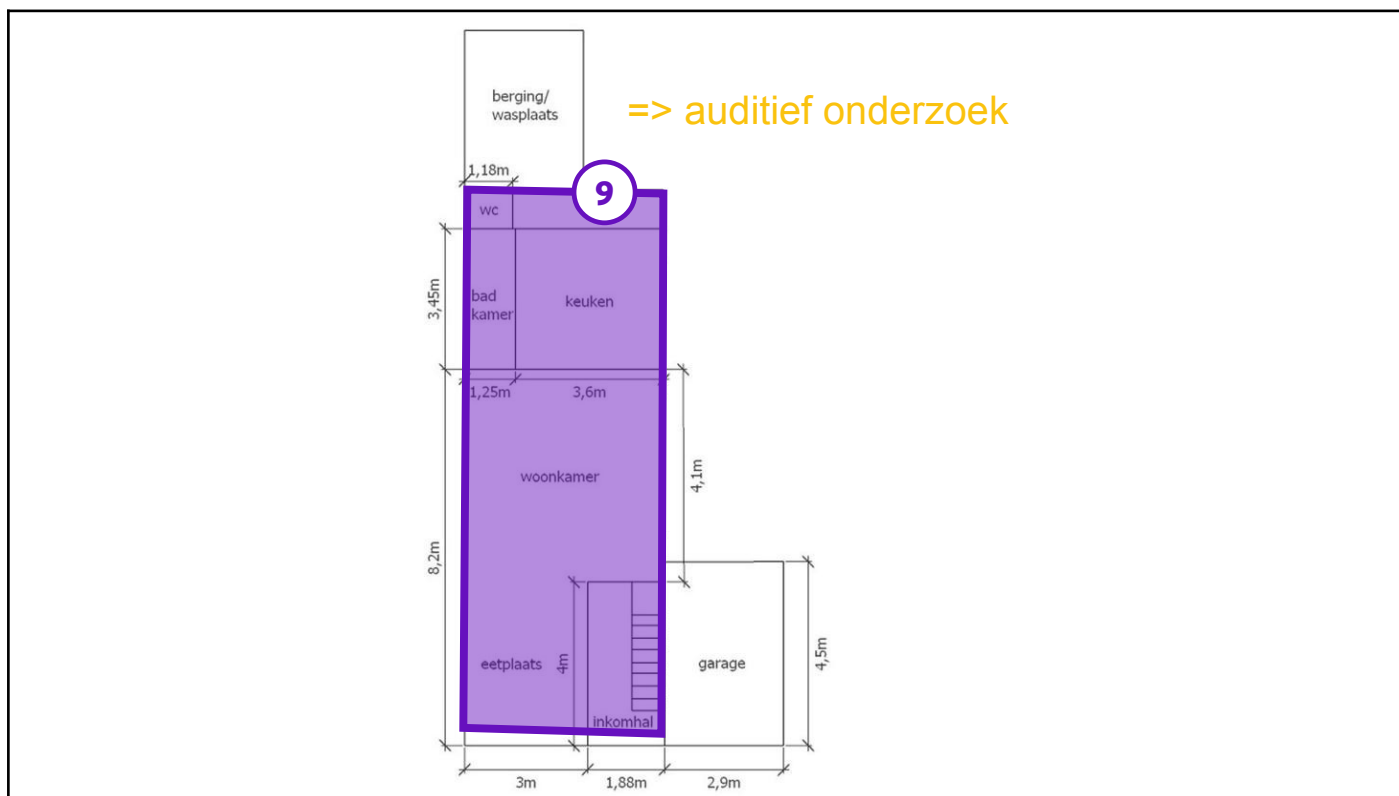
## Plan 1.1: Verdiep 0

Beschrijving	Type	Actie
4. Uitvoering auditief onderzoek	Advies	-
9. Plafond voor woongedeelte	Advies	-

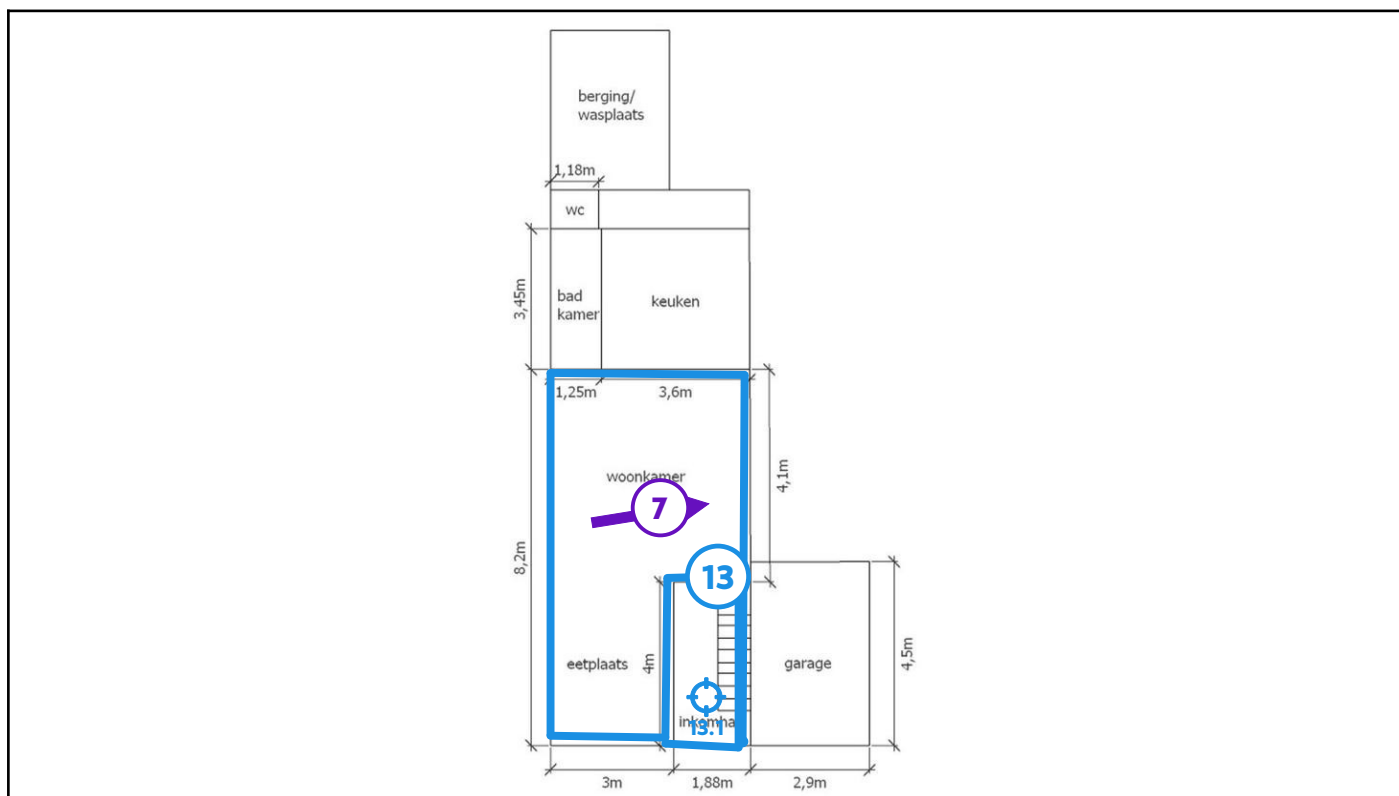
## Plan 1.2: Verdiep 0

Beschrijving	Type	Actie
7. Decoratieve schouwmantel	Advies	-
13. Pleisterwerk muren	Geen asbest	-
13.1 Code: ALF DC 1.1 pl m	Mengmonster	-

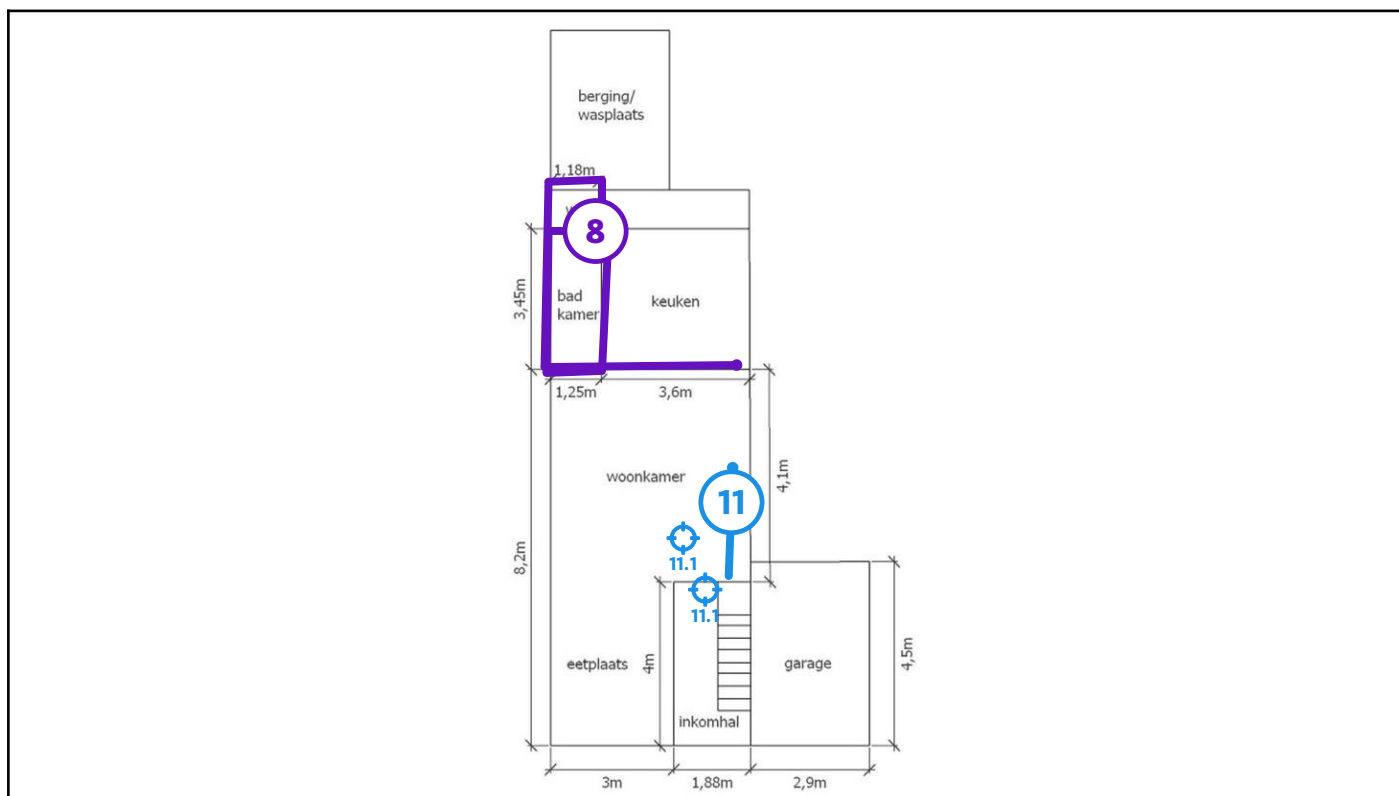
## Plan 1.3: Verdiep 0

Beschrijving	Type	Actie
8. Voorzetwanden woongedeelte	Advies	-
11. Sierpleister schouwmantel	Geen asbest	-
11.1 Code: ALF DC 1.3 sierpl	Mengmonster	-

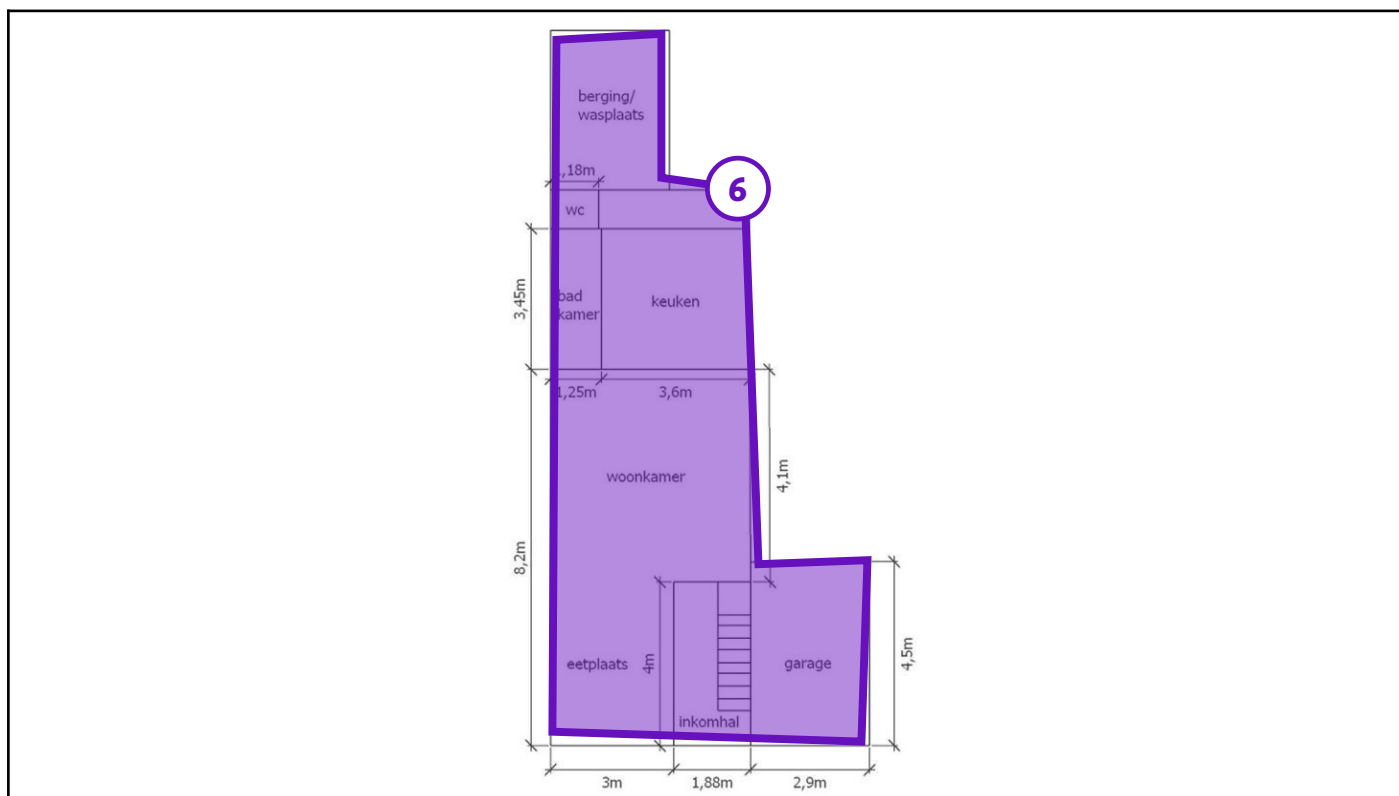
## Plan 1.4: Verdiep 0

Beschrijving	Type	Actie
6. Tegellijm vloeren/faences	Advies	-

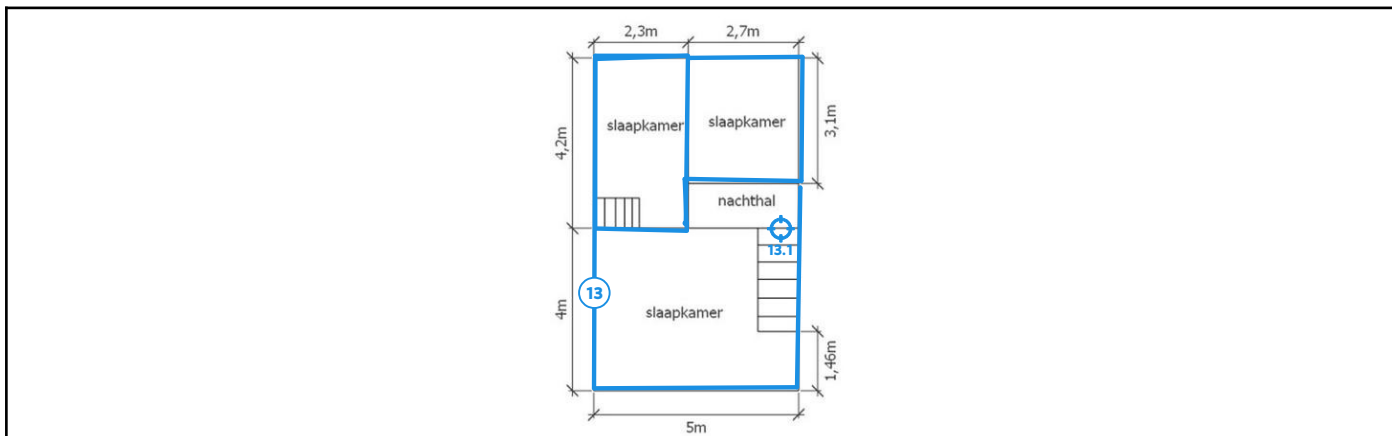
## Plan 1.5: Verdiep 1

Beschrijving	Type	Actie
13. Pleisterwerk muren	Geen asbest	-
13.1 Code: ALF DC 1.1 pl m	Mengmonster	-

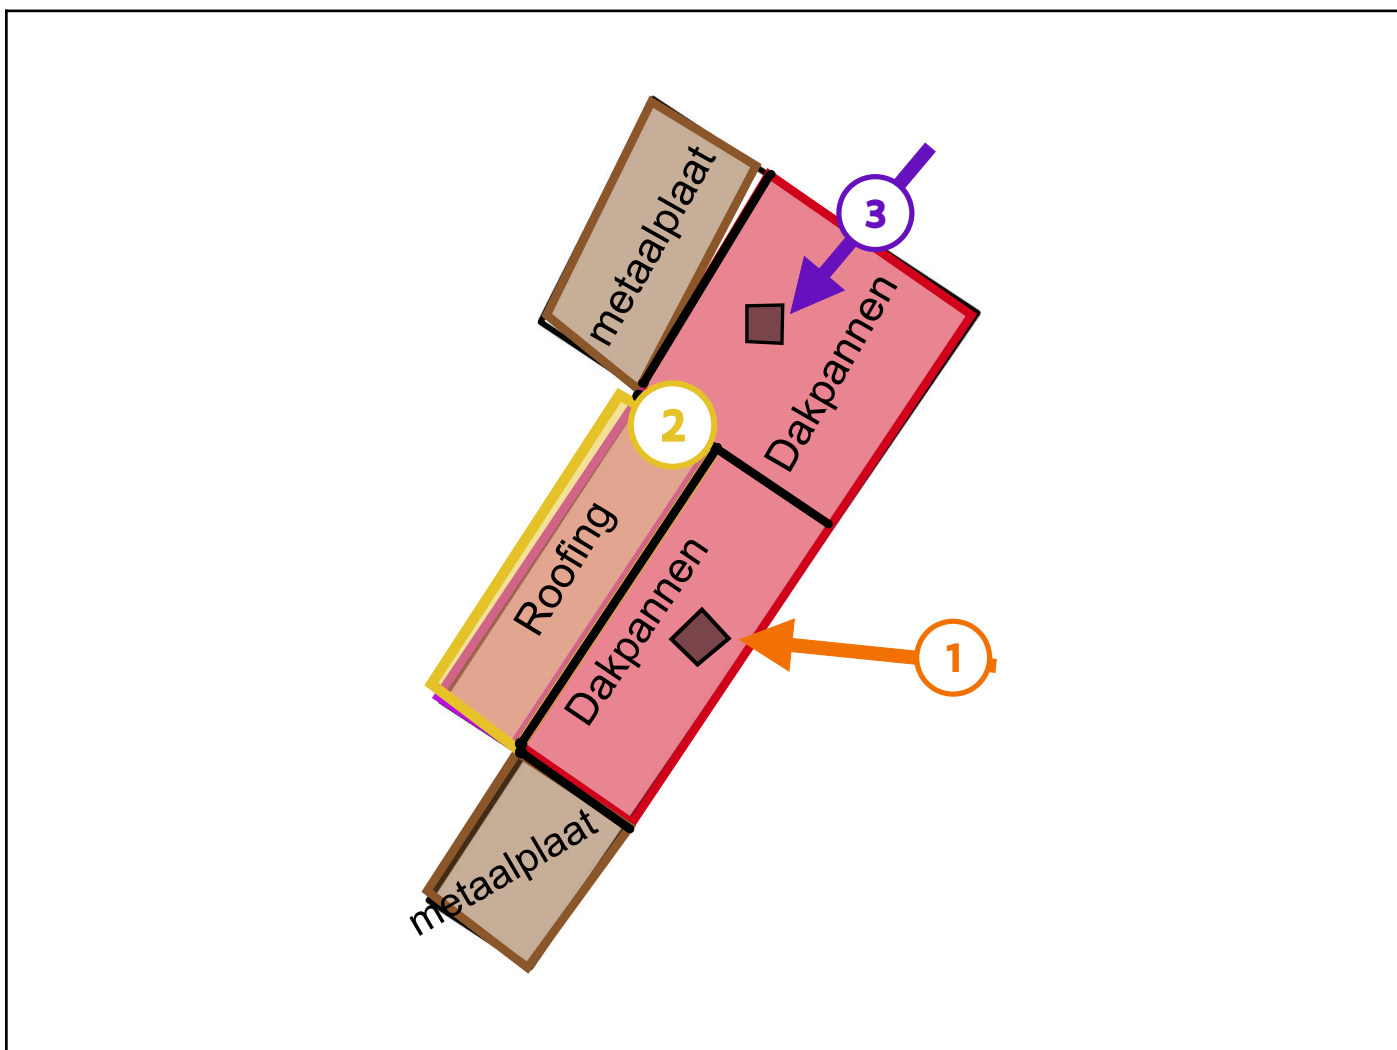
## Plan 1.8: Dak/Buitenschil

Beschrijving	Type	Actie
1. Asbestcementen rookgaskanaal	Asbestmateriaal	Verwijderen
2. Plat dak roofing	Asbestmateriaal	Zorgvuldig beheren
3. Binnenzijde van de schoorsteen +3,5m hoogte	Beperking	-

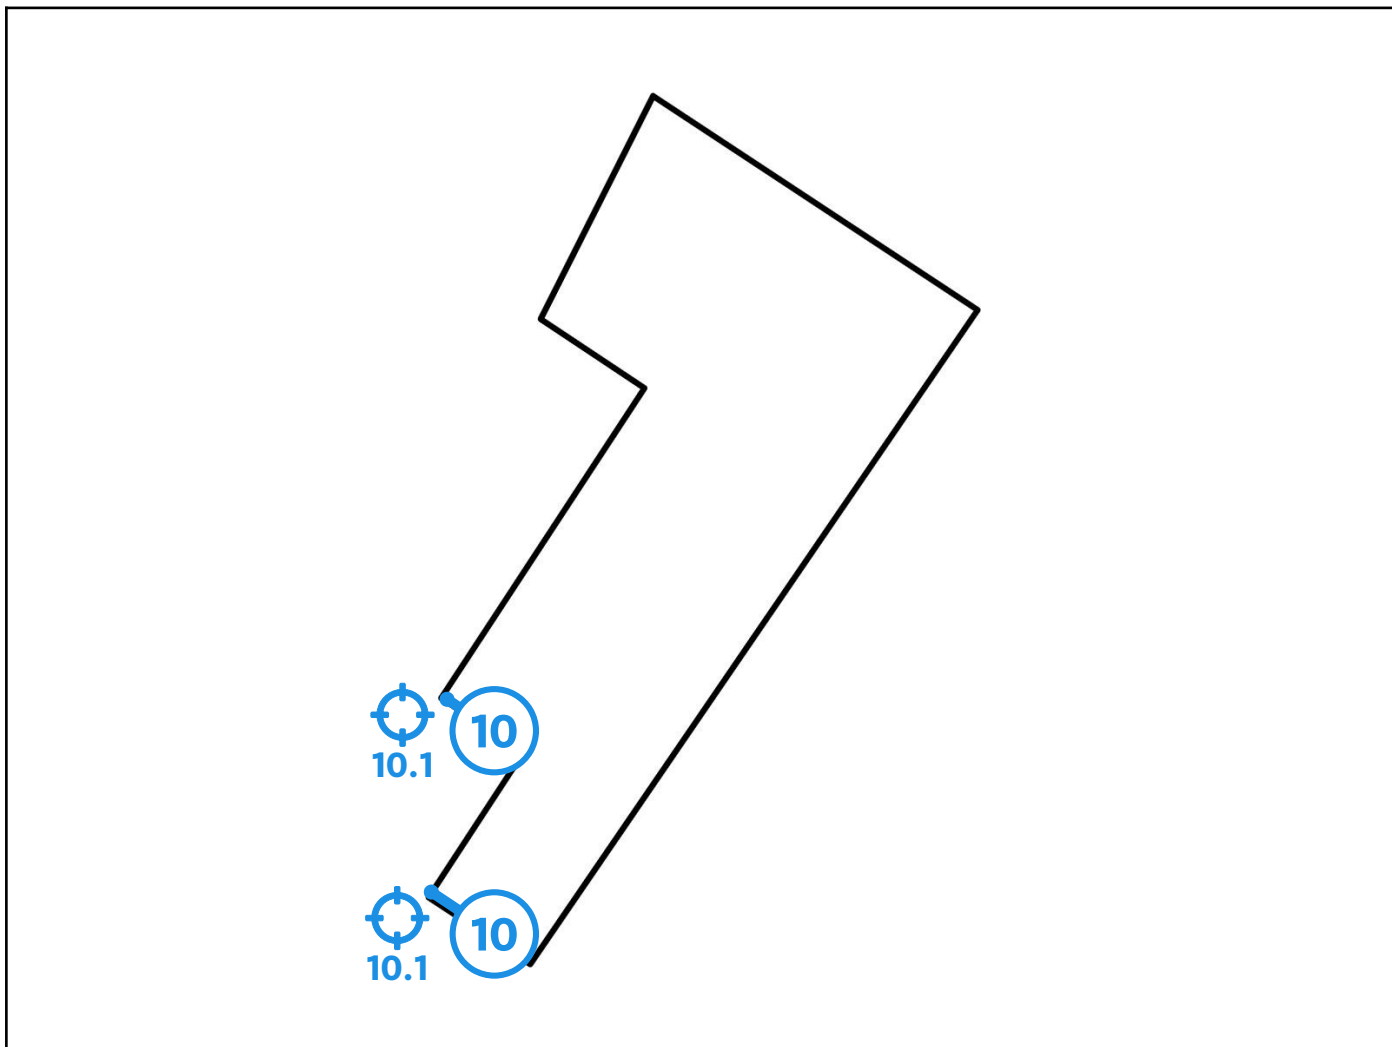
## Plan 1.9: Buiten de constructie

Beschrijving	Type	Actie
10. Cementering achtergevel	Geen asbest	-
10.1 Code: ALF DC 1.4 cem Gv	Mengmonster	-

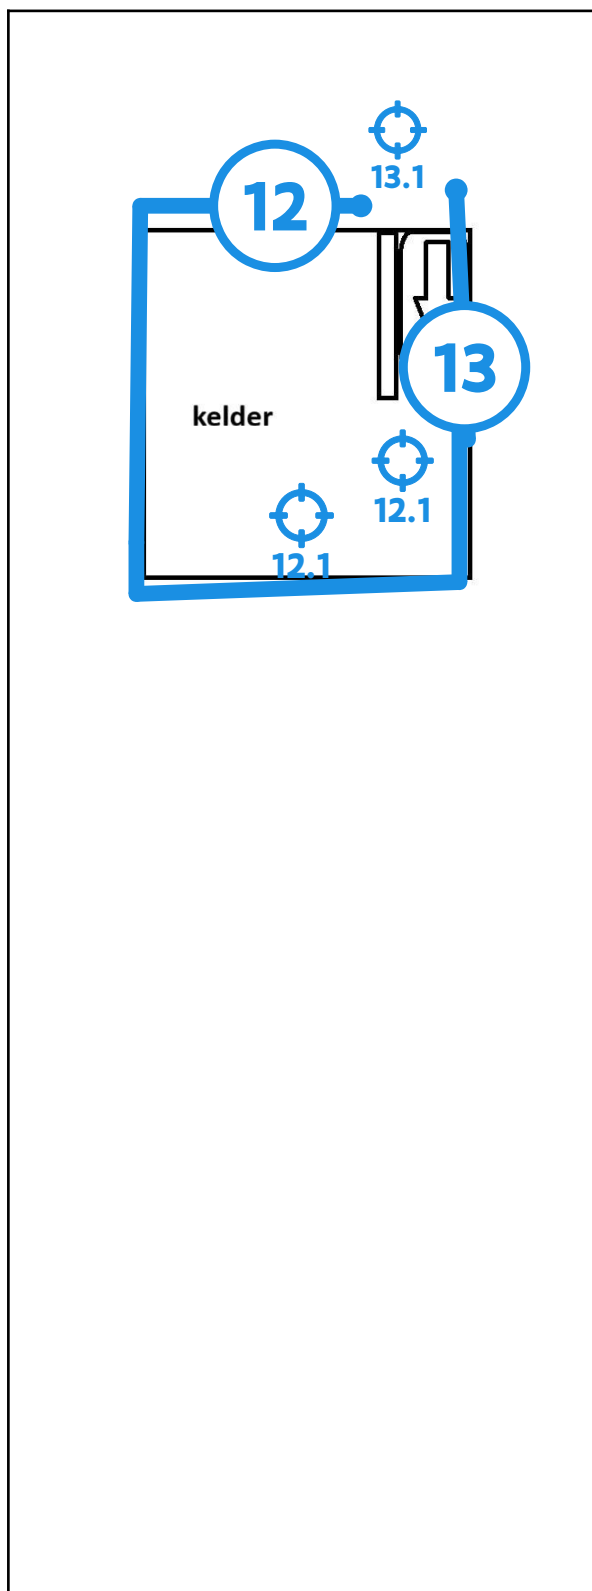
## Plan 1.10: kelder

12. Cementering muren kelder	Geen asbest	-
12.1 Code: ALF DC 1.2 cem K	Mengmonster	-
13. Pleisterwerk muren	Geen asbest	-
13.1 Code: ALF DC 1.1 pl m	Mengmonster	-

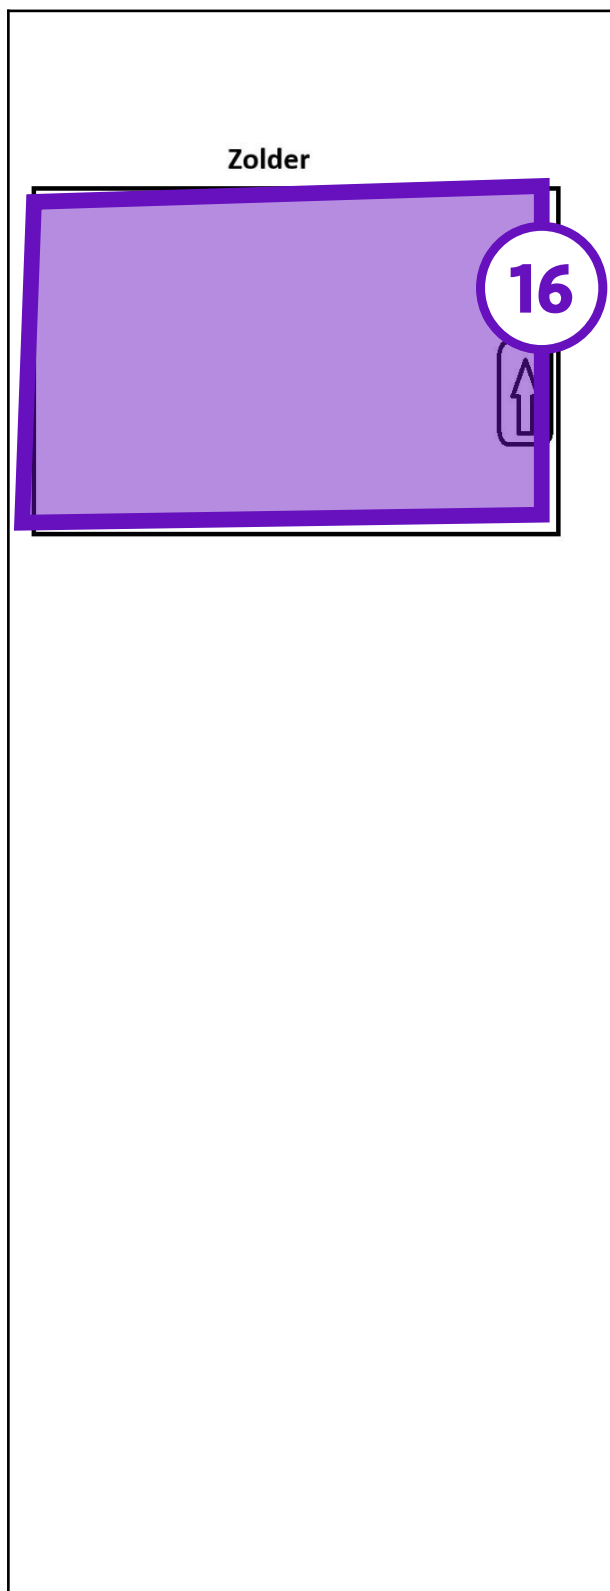
## Plan 1.11: Zolder

16. Onderdak hoofddak	Overige ruimte of materiaal	-
-----------------------	-----------------------------	---

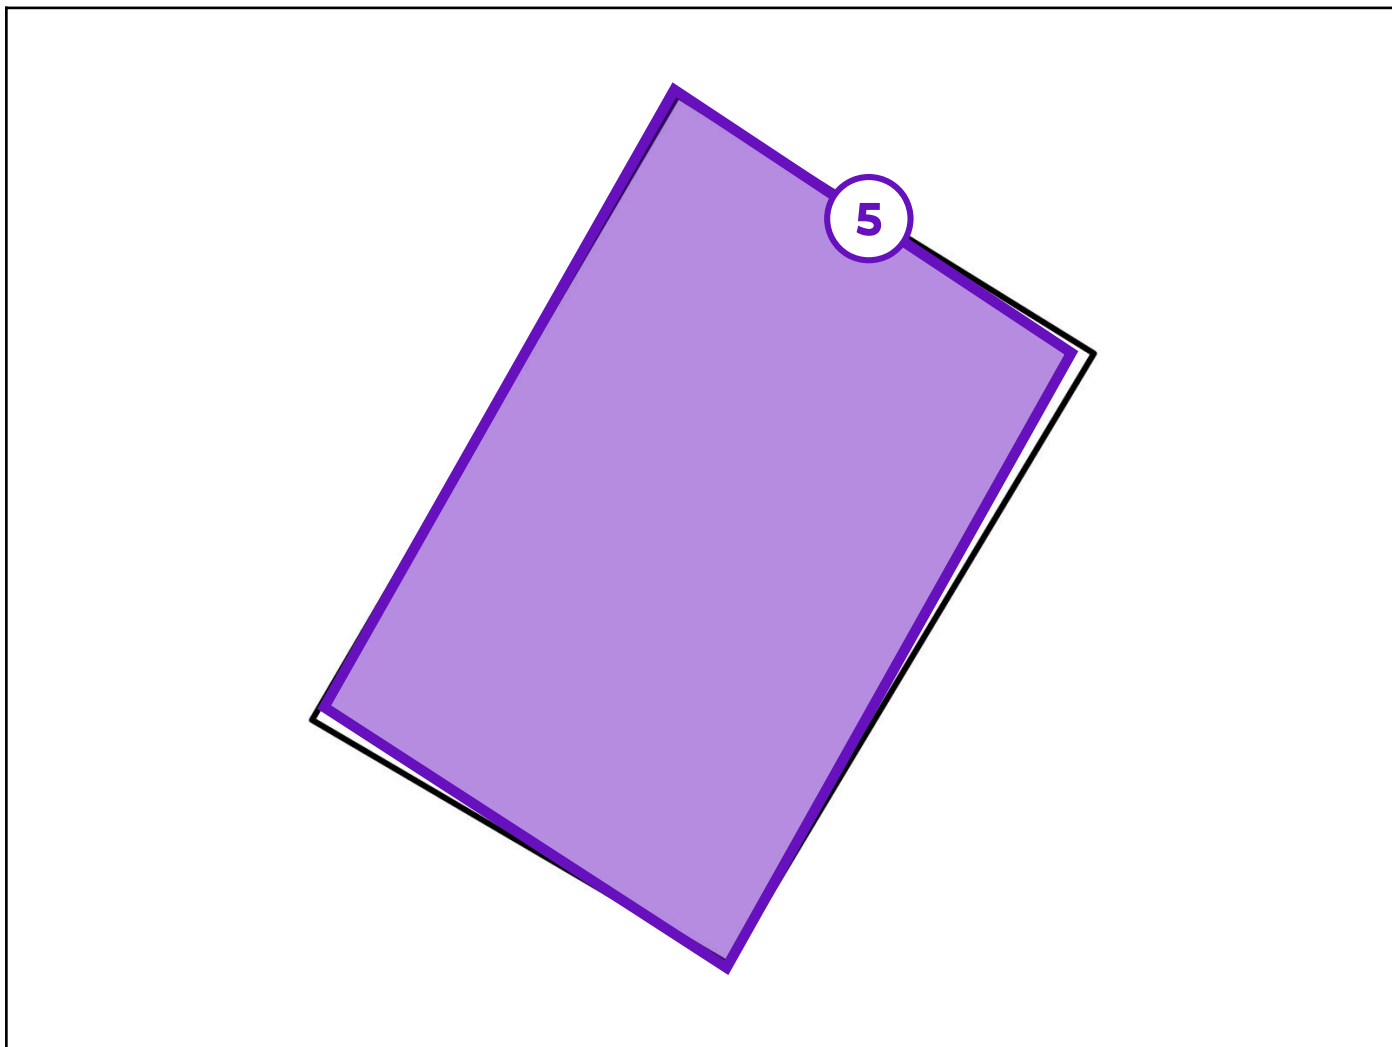
## Plan 2.1: Tuinhuis

Beschrijving	Type	Actie
5. Houten tuinhuis	Advies	-
