Asbestinventarisatetest

Pontweg 42, 9310 Aalst

Attestnummer : 20230213-000490.000

Uitgegeven op : 13.02.2023

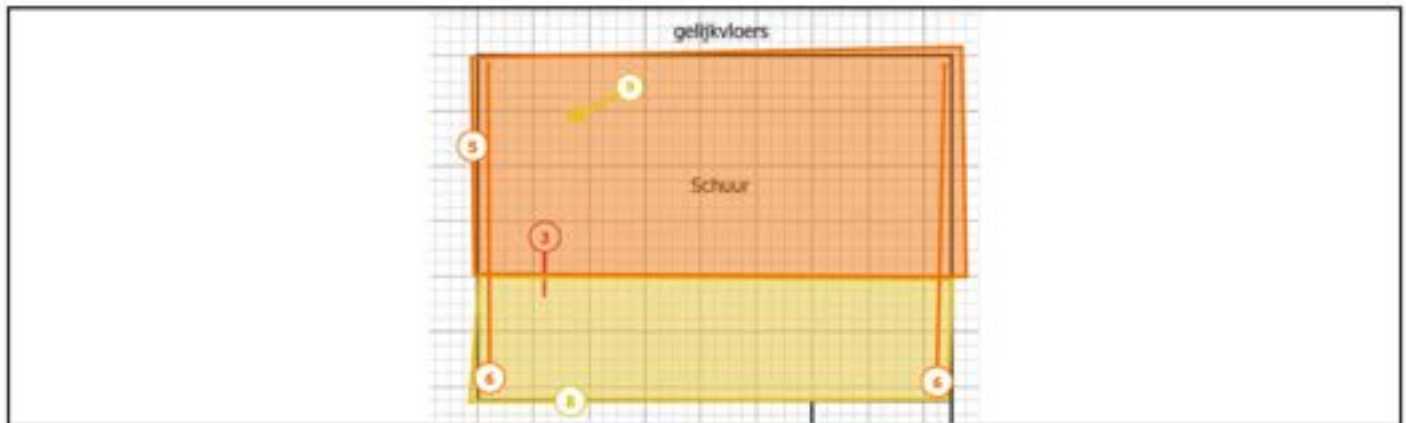
Plan 1.2: Verdiep 0 deel 1

Beschrijving	Type	Actie
3. golfplaten	Asbestmateriaal	Dringend verwijderen
5. Golfplaten schuin dak	Asbestmateriaal	Verwijderen
6. Dekstenen	Asbestmateriaal	Verwijderen
8. Onderdak schuin dak	Asbestmateriaal	Zorgvuldig beheren
9. Elektriciteitsmeter van bakeliet	Asbestmateriaal	Zorgvuldig beheren

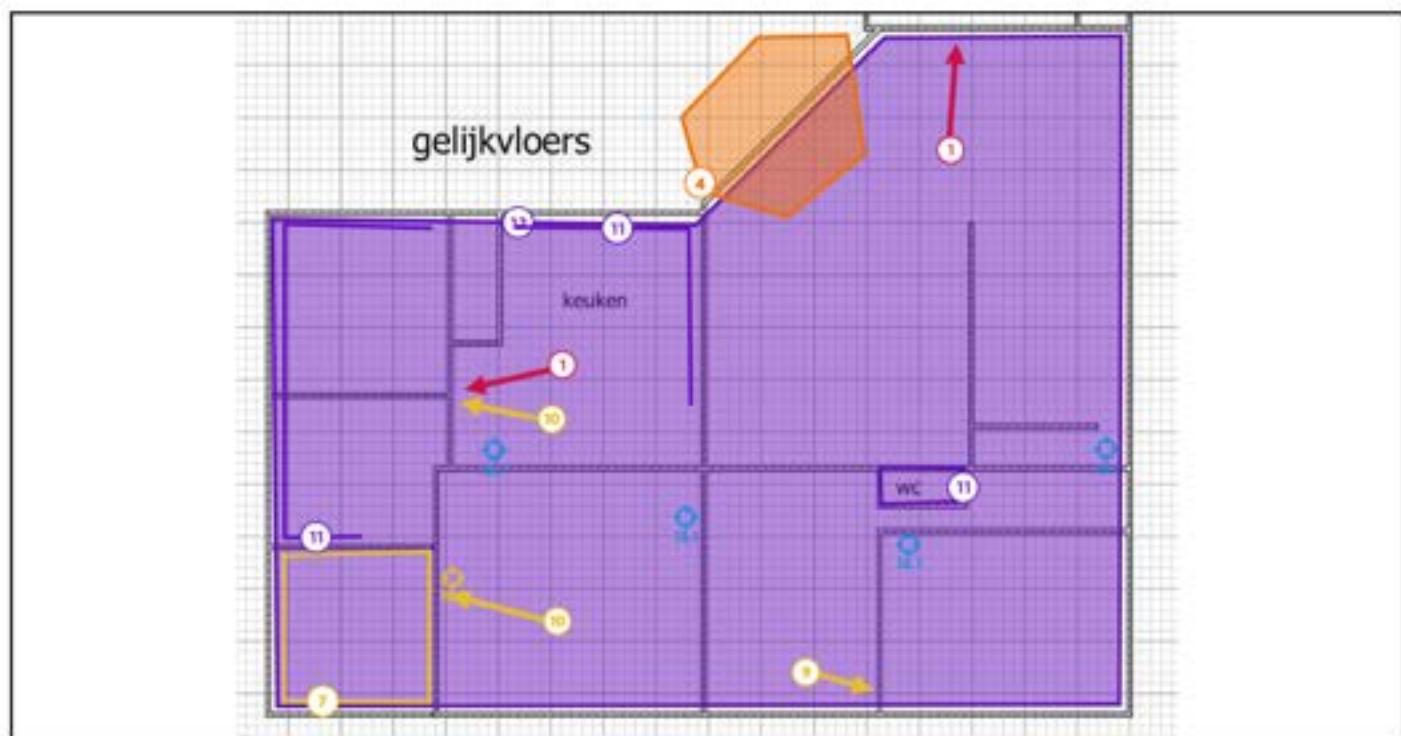
Plan 1.4: Verdiep 0 deel 3

Beschrijving	Type	Actie
1. Kacheltoew	Asbestmateriaal	Dringend verwijderen
4. Leien op dak	ZORGELOOS VERKOPEN Asbestmateriaal	Verwijderen
7. Crepi binnenmuren	Asbestmateriaal	Zorgvuldig beheren
9. Elektriciteitsmeter van bakeliet	Asbestmateriaal	Zorgvuldig beheren
10. Inspectieluik schouw	Asbestmateriaal	Zorgvuldig beheren
10.1 Code: M02	Puntmonster	-
11. Tegellijm muurtegels	Advies	-
12. Tegellijm vloer	Advies	-
13. Pleisterwerk muren	Geen asbest	-
13.1 Code: M04	Mengmonster	-

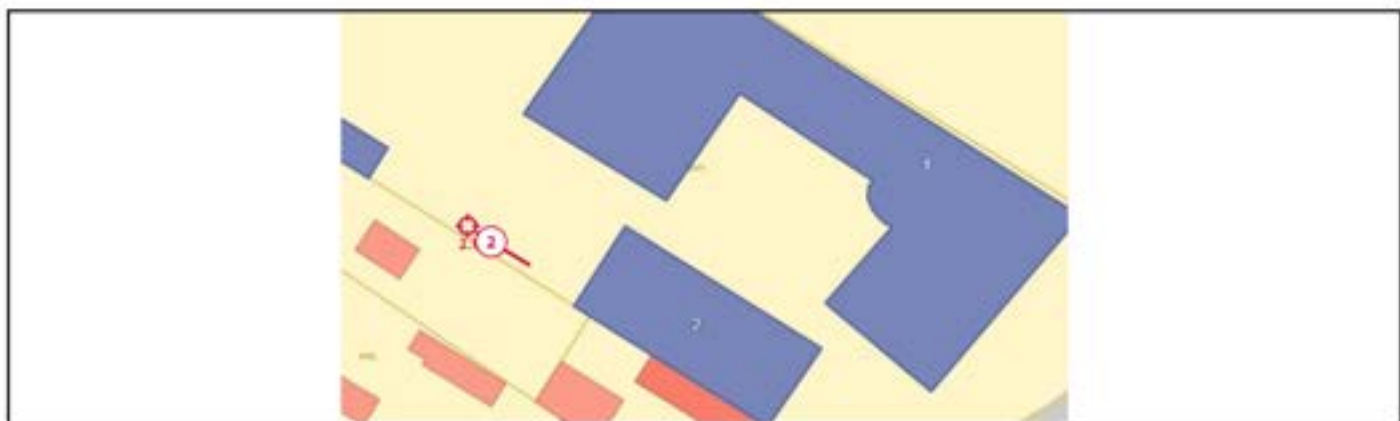
Plan 1.6: Locatie

Beschrijving	Type	Actie
2. Cementen buis	Asbestmateriaal	Dringend verwijderen
2.1 Code: M03	Puntmonster	-

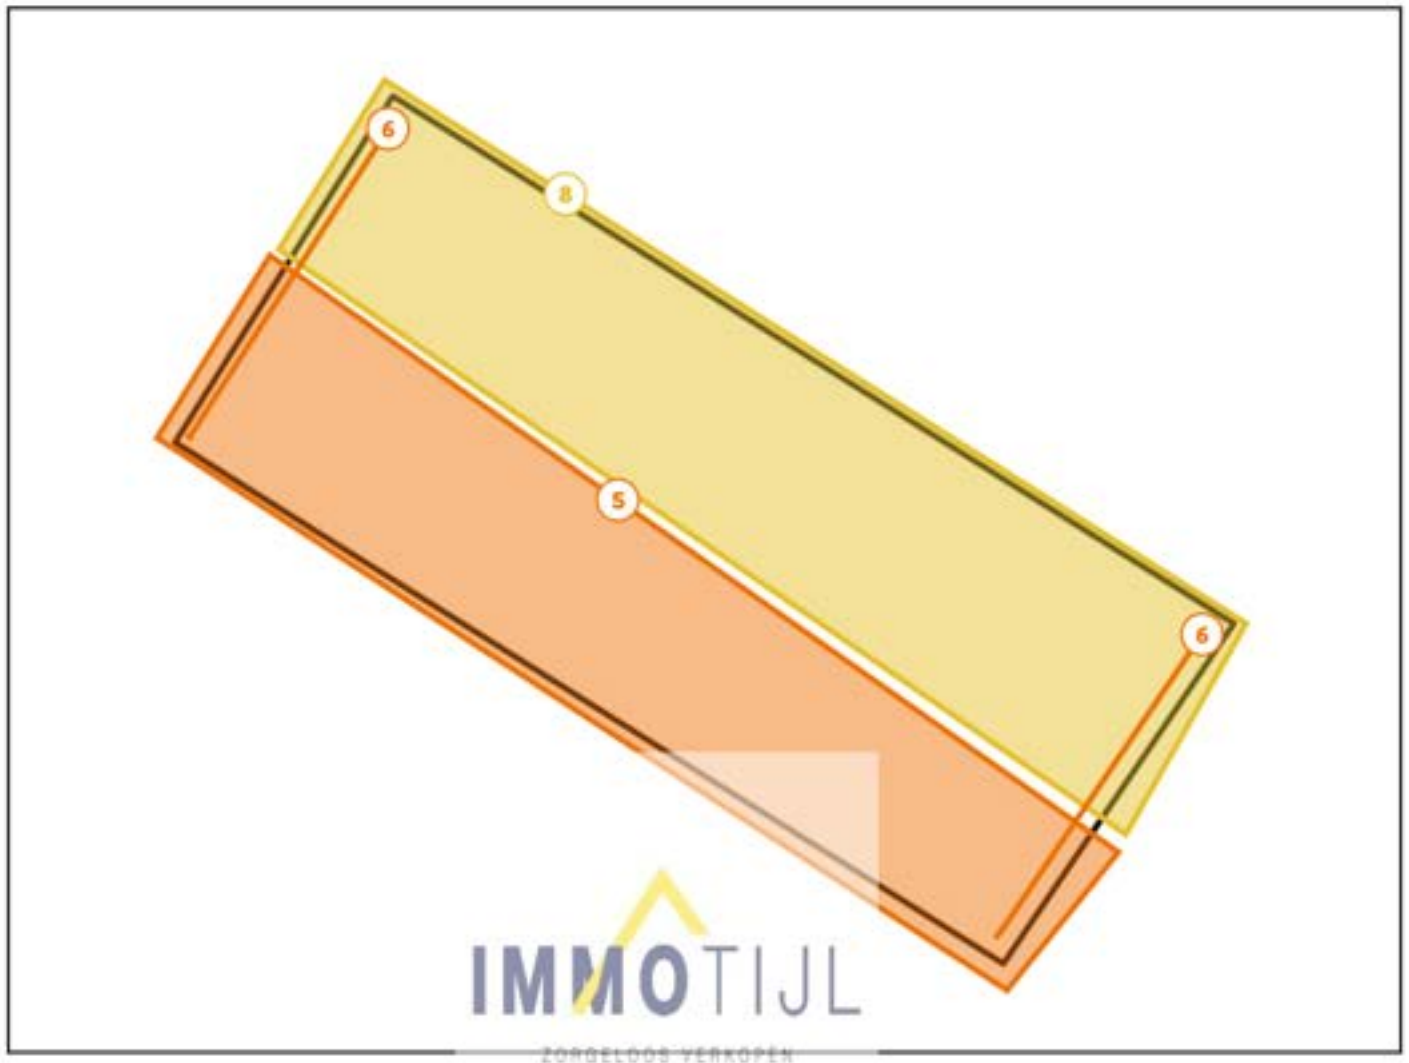
Plan 2.1: Bijgebouw plan

Beschrijving	Type	Actie
5. Golfplaten schuin dak	Asbestmateriaal	Verwijderen
6. Dekstenen	Asbestmateriaal	Verwijderen
8. Onderdak schuin dak	Asbestmateriaal	Zorgvuldig beheren

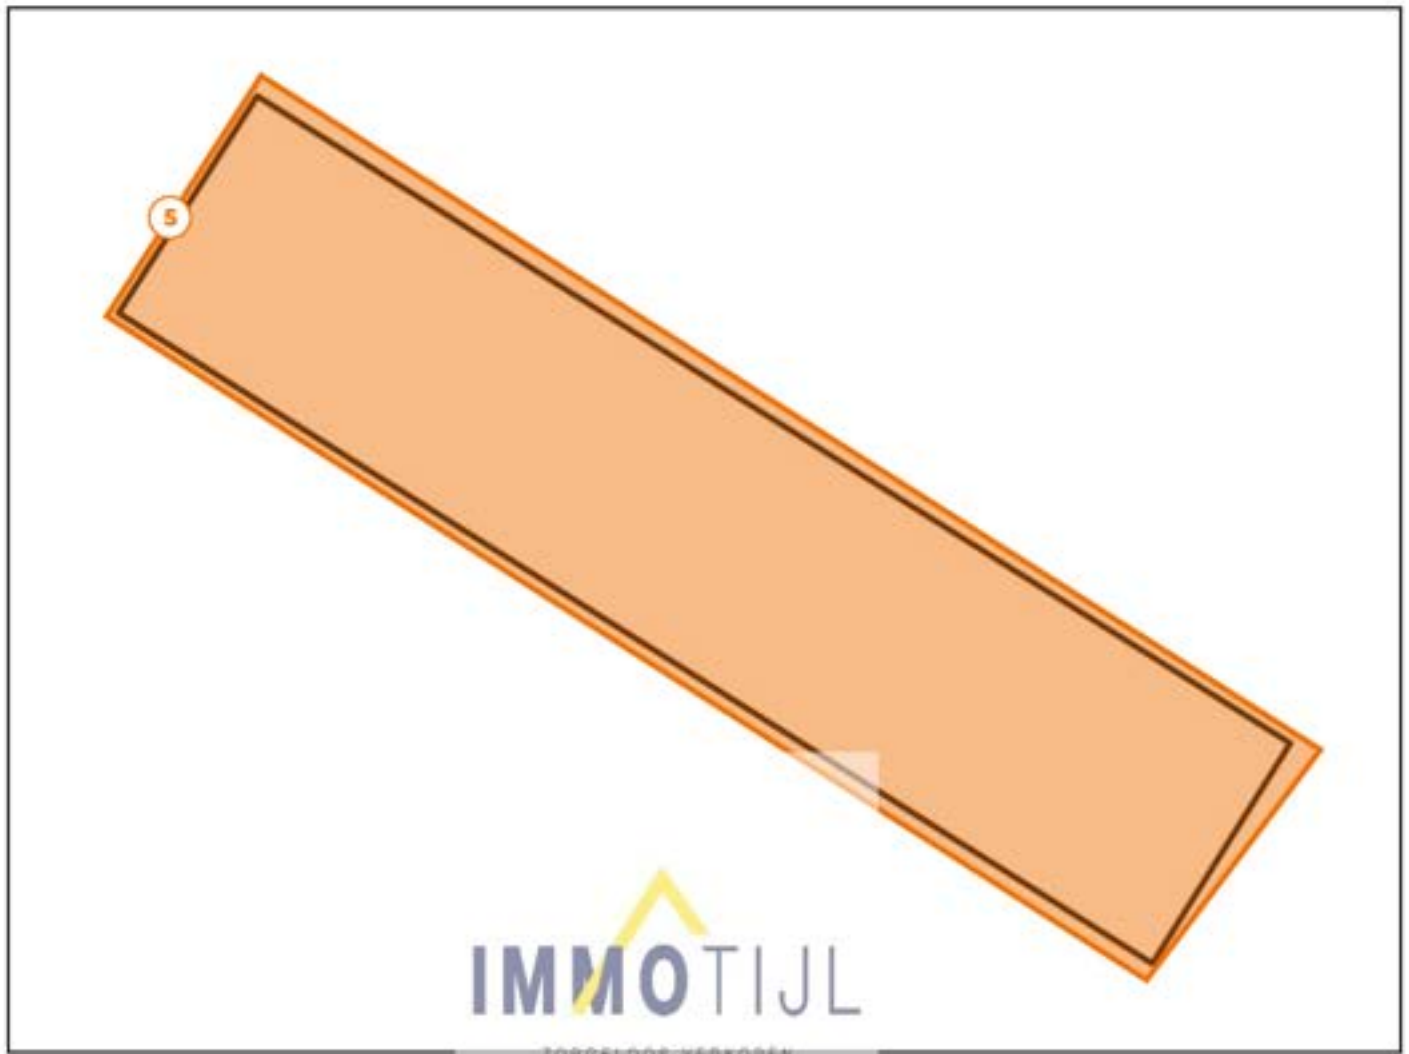
Plan 3.1: Bijgebouw plan

Beschrijving	Type	Actie
5. Golfplaten schuin dak	Asbestmateriaal	Verwijderen
