# Asbestinventarisatetest

Ledebaan 106A, 9300 Aalst

Attestnummer : 20230926-000274.000

Uitgegeven op : 26.09.2023

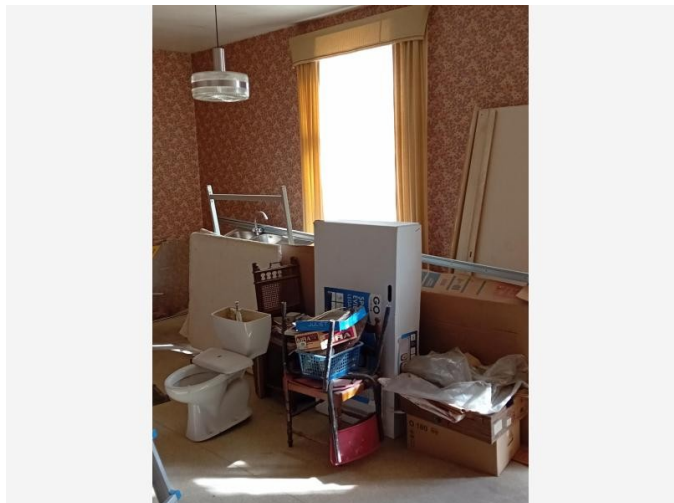
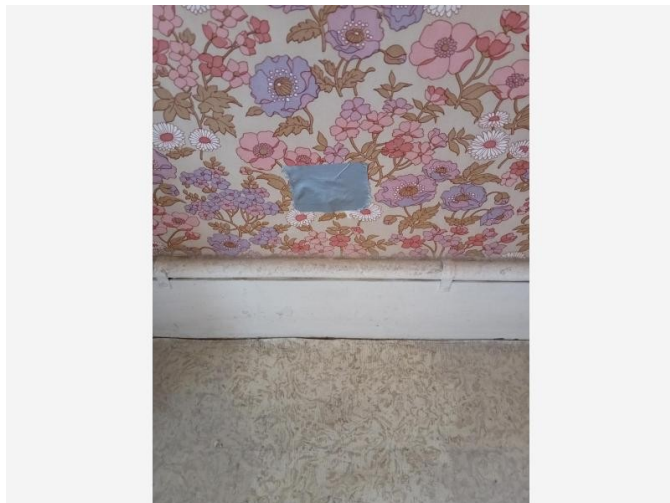
# Fiche 6: Muurpleister (eetkamer, kamer 1 1eV, overloop TV)

Geen asbest

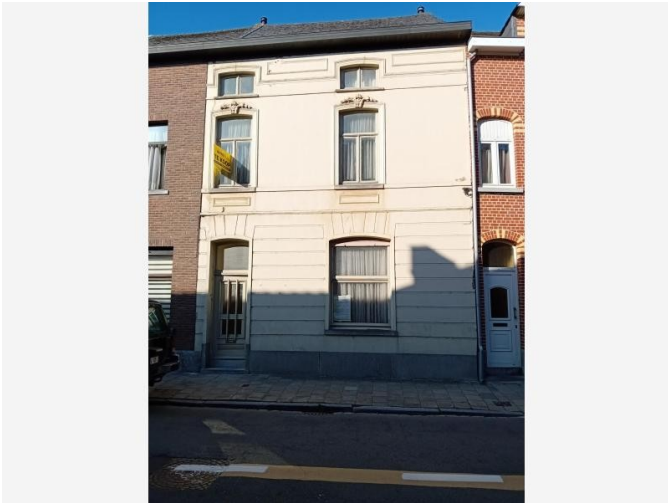
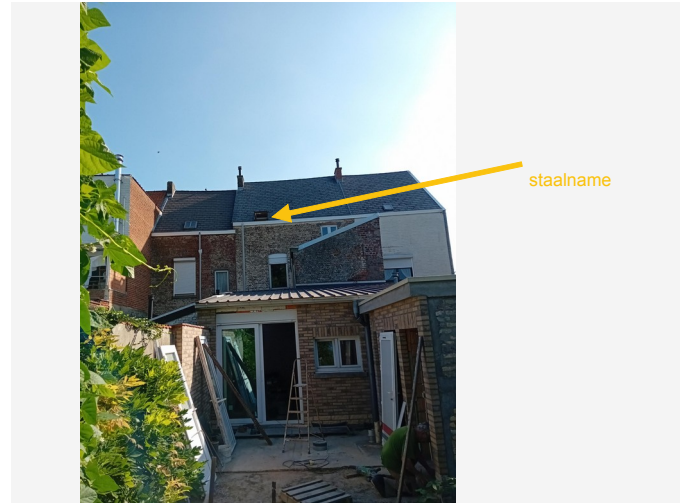
## Fiche 7: Leien dak

Geen asbest

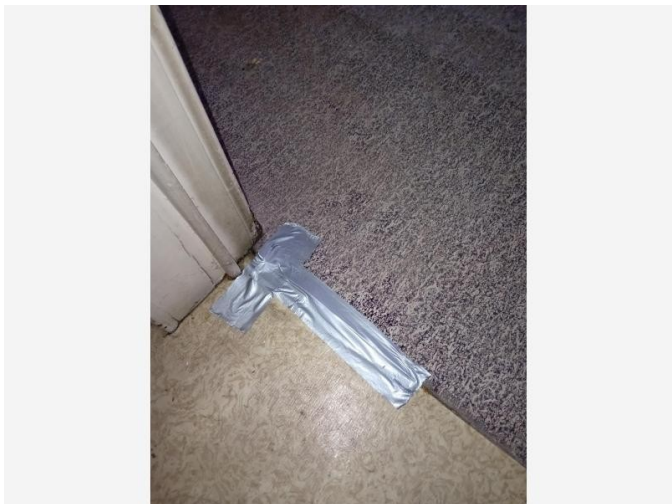
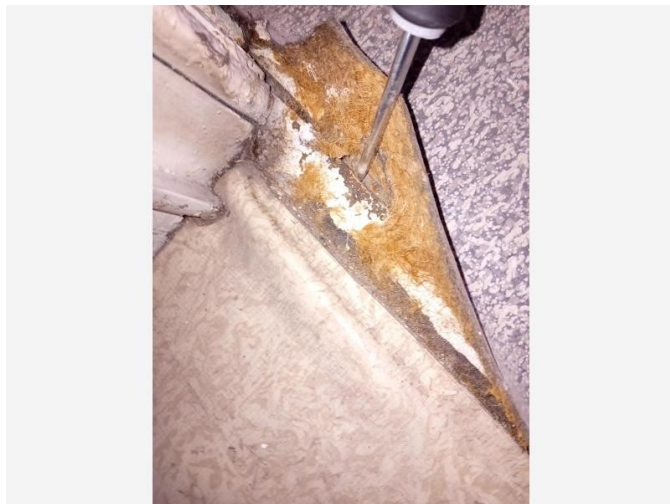
Beschrijving	Lijm (overloop en kamer 1, 1eV)
Omgeving	Binnen
Primaire drager	Vloer
Bindmiddel van materiaal	Lijm

<b>Gebondenheid op basis van bindmiddel</b>	Hecht
<b>Hoeveelheid (oppervlakte - dikte - aantal)</b>	• 100,00 m <sup>2</sup> - 3,00 mm - 1 stuk
<b>Totaal volume</b>	0,30 m <sup>3</sup>
<b>Identificatiemethode</b>	Vaststelling met monstername
<b>Destructieve handeling voor identificatie</b>	Nee
<b>Opmerking</b>	De exacte hoeveelheid is niet precies te bepalen. De lijm bevindt zich op de trappen, overlopen (tussenverdiep, 1e verdiep en 2e verdiep), kamer tussenverdiep, 2 kamers 1e verdiep en kamer op 2e verdiep. Op alle plaatsen waar er vinyl is aangebracht.

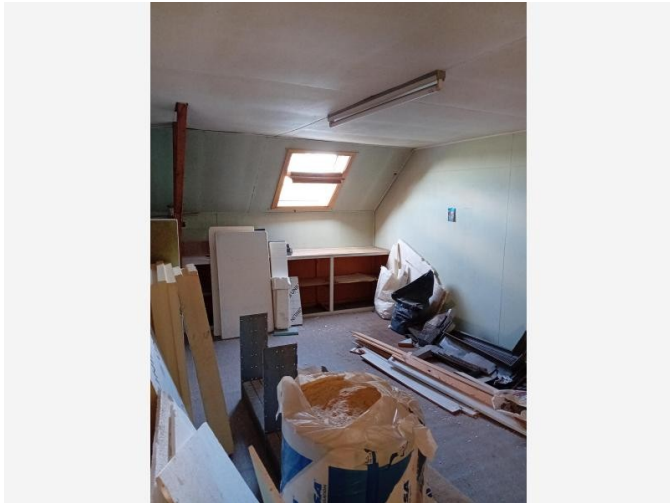
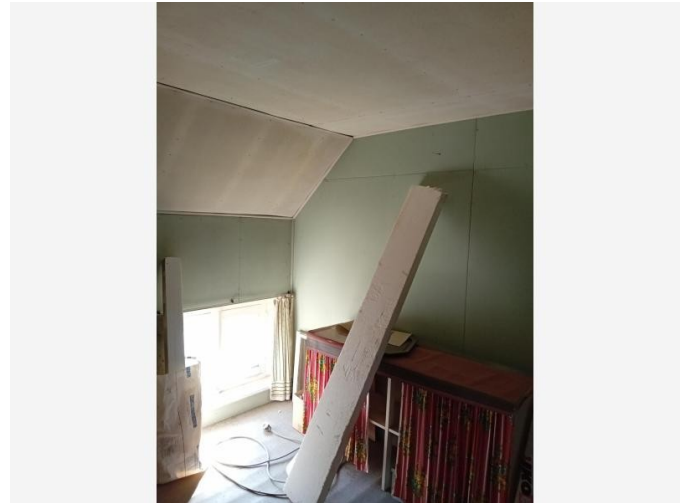
Beschrijving	Pleisterwerk plafonds
Omgeving	Binnen

<b>Primaire drager</b>	Plafond
<b>Bindmiddel van materiaal</b>	Gips - kalk
<b>Gebondenheid op basis van bindmiddel</b>	Niet-hechtgebonden
<b>Hoeveelheid (oppervlakte - dikte - aantal)</b>	• 200,00 m <sup>2</sup> - 1,00 cm - 1 stuk
<b>Totaal volume</b>	2,00 m <sup>3</sup>
<b>Identificatiemethode</b>	Vaststelling met monstername
<b>Destructieve handeling voor identificatie</b>	Nee
<b>Opmerking</b>	De exacte hoeveelheid is niet precies te bepalen.

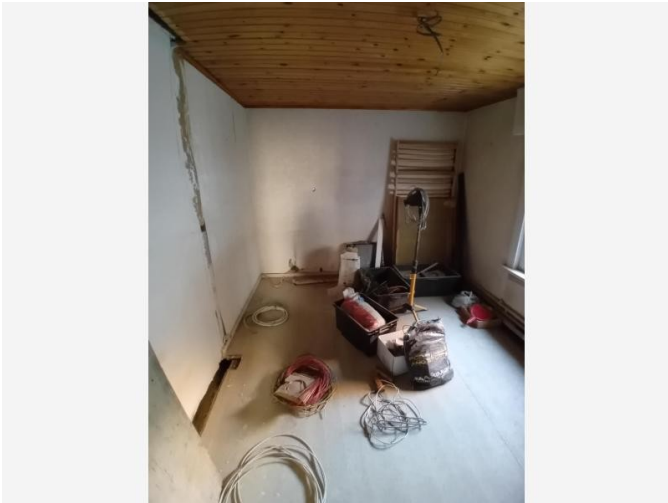
Beschrijving	Muren (geen pleister)
Omgeving	Binnen
Primaire drager	Binnenwand
Identificatiemethode	Vaststelling zonder monsternamen
Destructieve handeling voor identificatie	Nee
Opmerking	Alle wanden in de kamer op de 2e verdieping bestaan uit een houtvezelplaat die werd geschilderd.
