Asbestinventarisatetest

Neerveldstraat 180, 1745 Opwijk

Attestnummer : 20260330-000047.000

Uitgegeven op : 30.03.2026

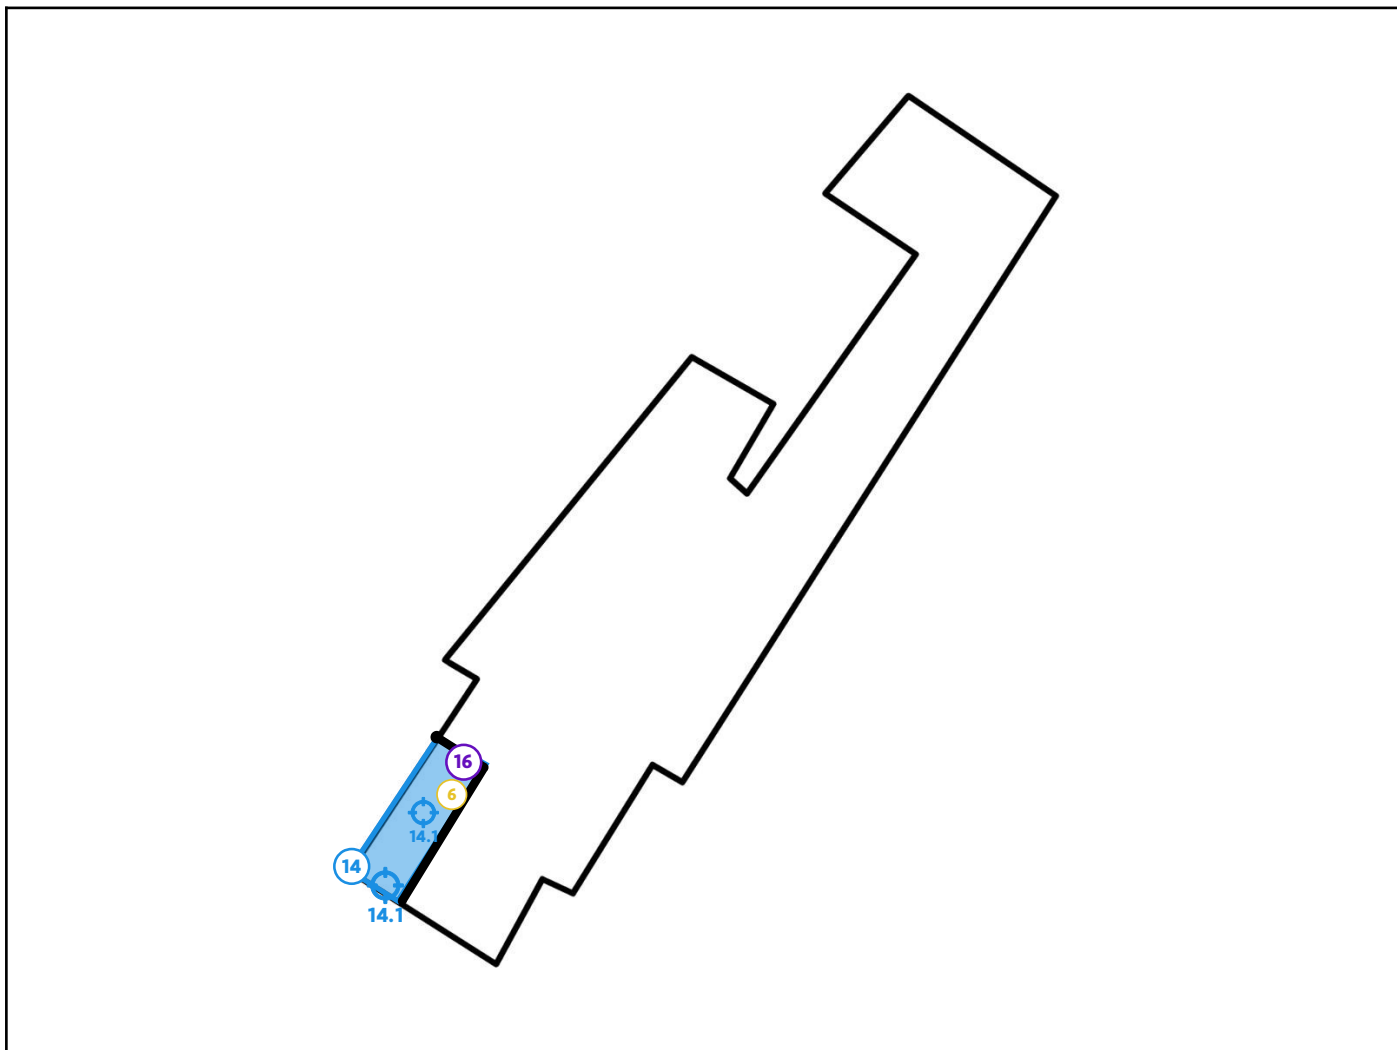
Plan 1.1: Woning kelderplan

Beschrijving	Type	Actie
6. Roetluik	Asbestmateriaal	Zorgvuldig beheren
14. Smeerlaag in cement (binnen)	Geen asbest	-
14.1 Code: MM04	Mengmonster	-
16. CV-brander (niet verdacht)	Overige ruimte of materiaal	-

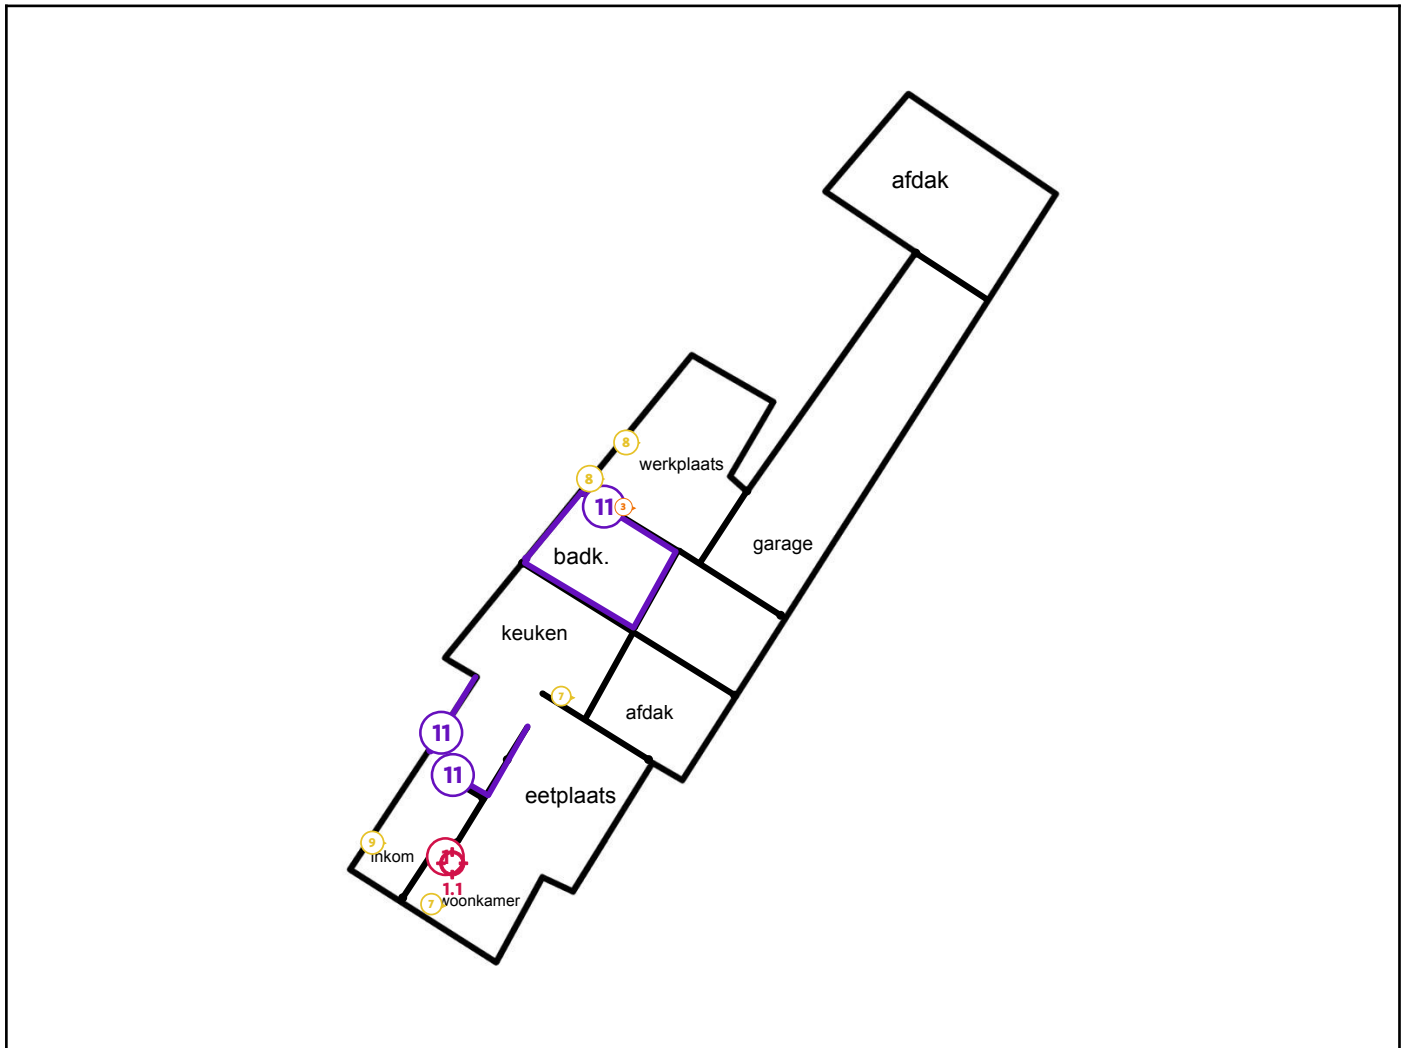
Plan 1.2: Woning plan gelijkvloers

Beschrijving	Type	Actie
1. Kachelkoord	Asbestmateriaal	Dringend verwijderen
1.1 Code: MM05	Puntmonster	-
3. Bakeliet schakelaars - stopcontacten - lampfittings	Asbestmateriaal	Verwijderen
7. Oude radiatorknoppen	Asbestmateriaal	Zorgvuldig beheren
8. Bakeliet zekeringkast	Asbestmateriaal	Zorgvuldig beheren
9. Bakeliet - teller elektriciteit	Asbestmateriaal	Zorgvuldig beheren

11. Muren met voorzetpanelen	Advies	-
------------------------------	--------	---

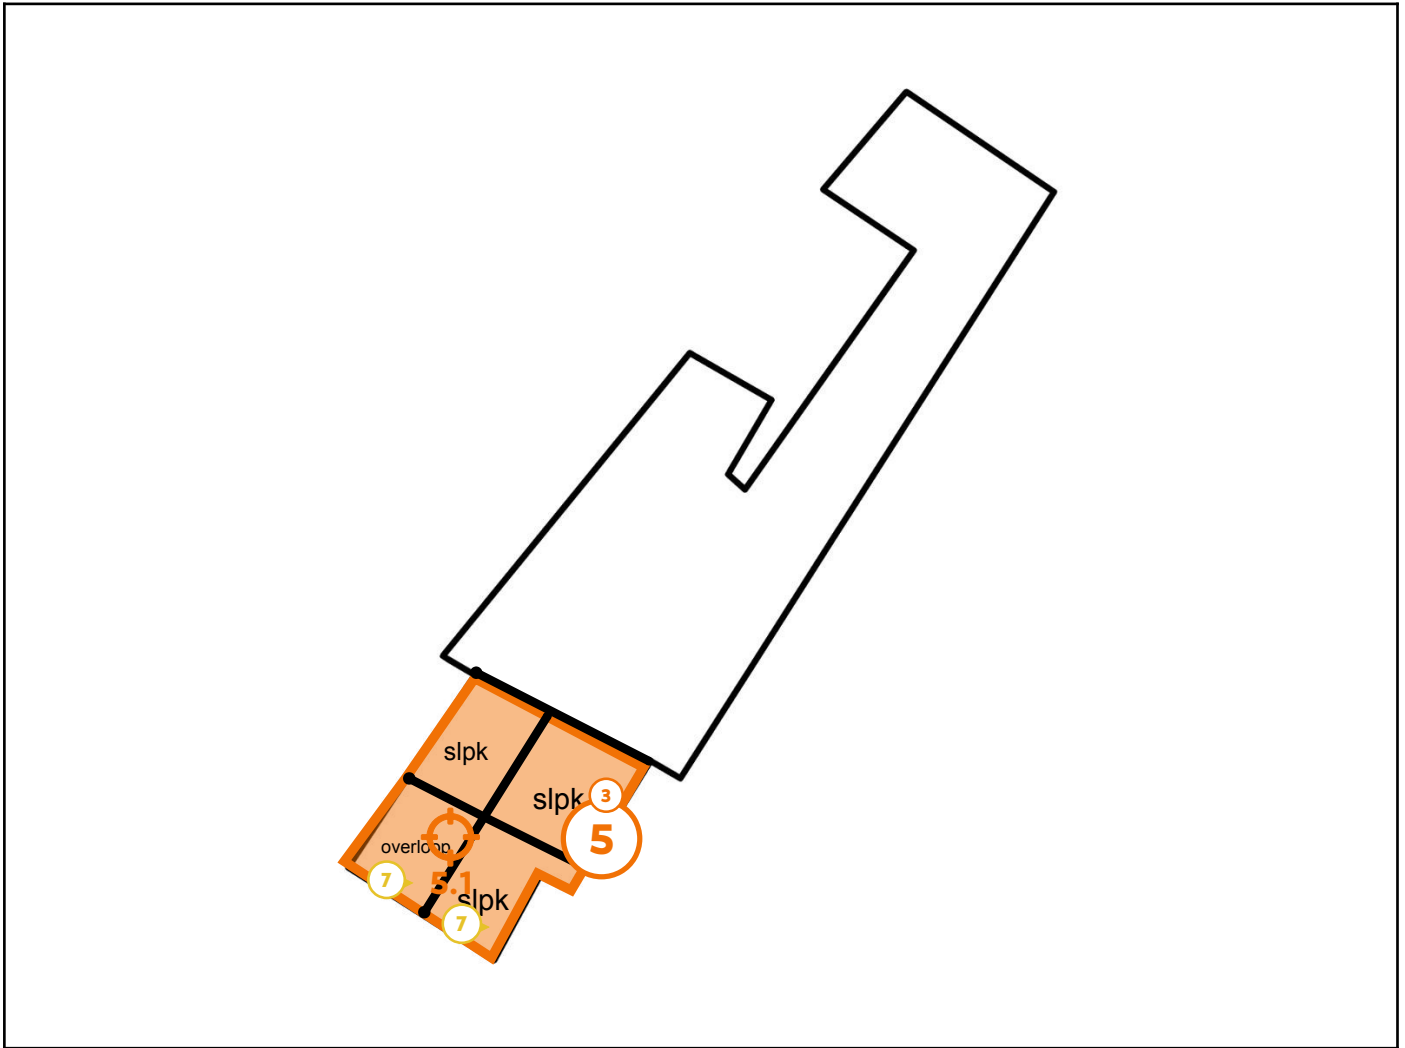
Plan 1.3: Woning plan verdiep +1

Beschrijving	Type	Actie
3. Bakeliet schakelaars - stopcontacten - lampfittings	Asbestmateriaal	Verwijderen
5. Kunststofvloer	Asbestmateriaal	Verwijderen
5.1 Code: MM03	Puntmonster	-
7. Oude radiatorknoppen	Asbestmateriaal	Zorgvuldig beheren

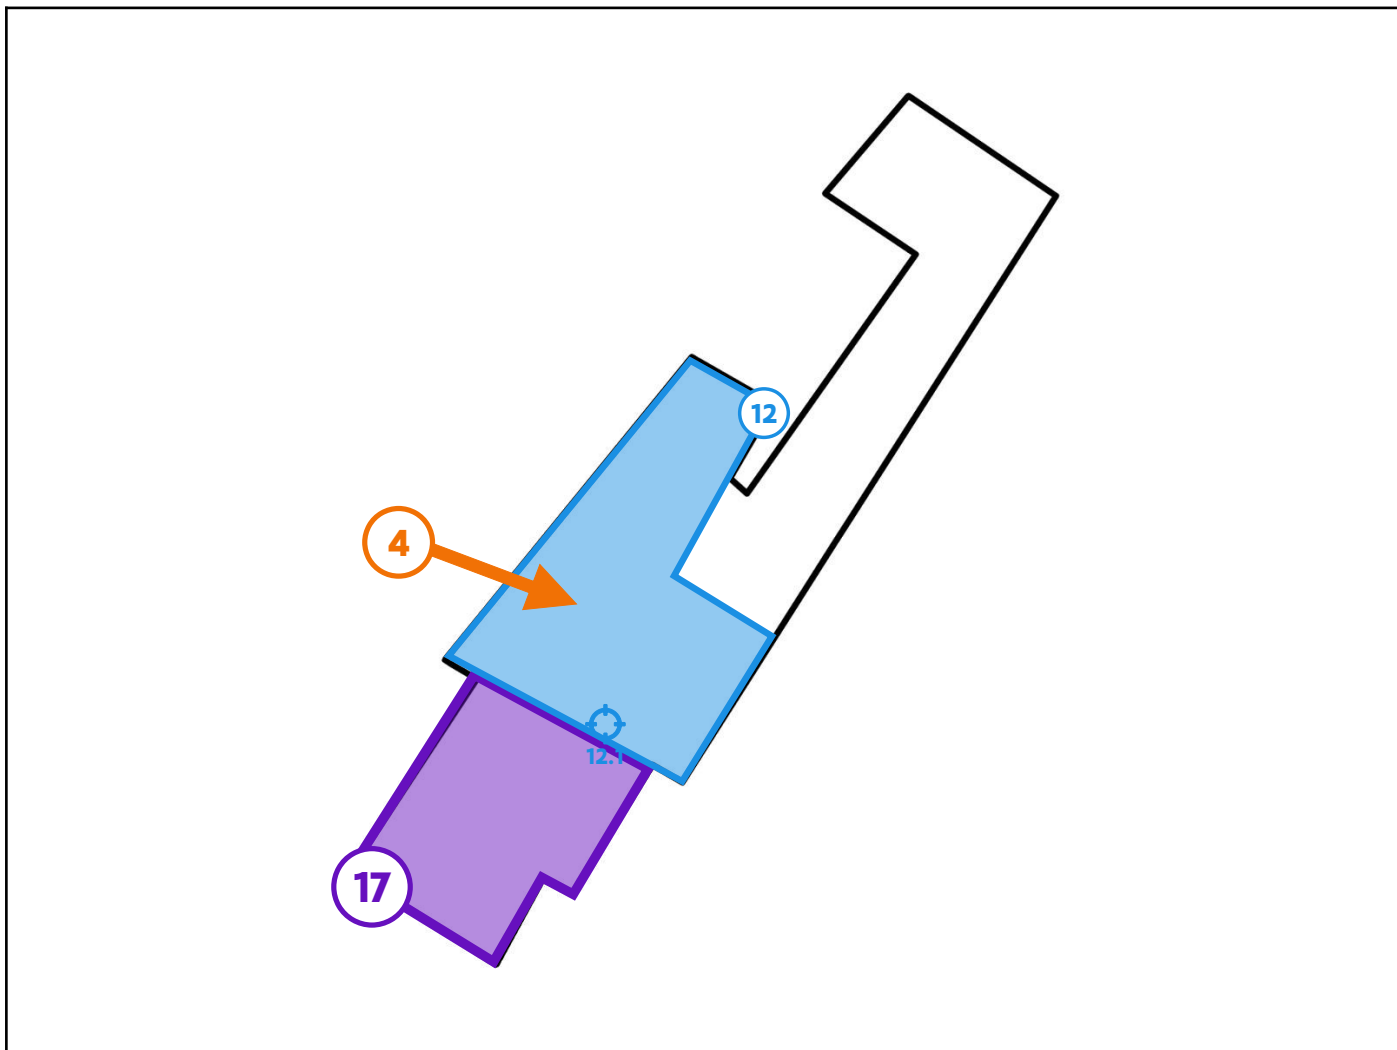
Plan 1.5: Woning dakplan

Beschrijving	Type	Actie
4. Cementbuis	Asbestmateriaal	Verwijderen
12. Roofing dakbedekking	Geen asbest	-
12.1 Code: MM06	Puntmonster	-
17. Dakbedekking in dakpannen	Overige ruimte of materiaal	-

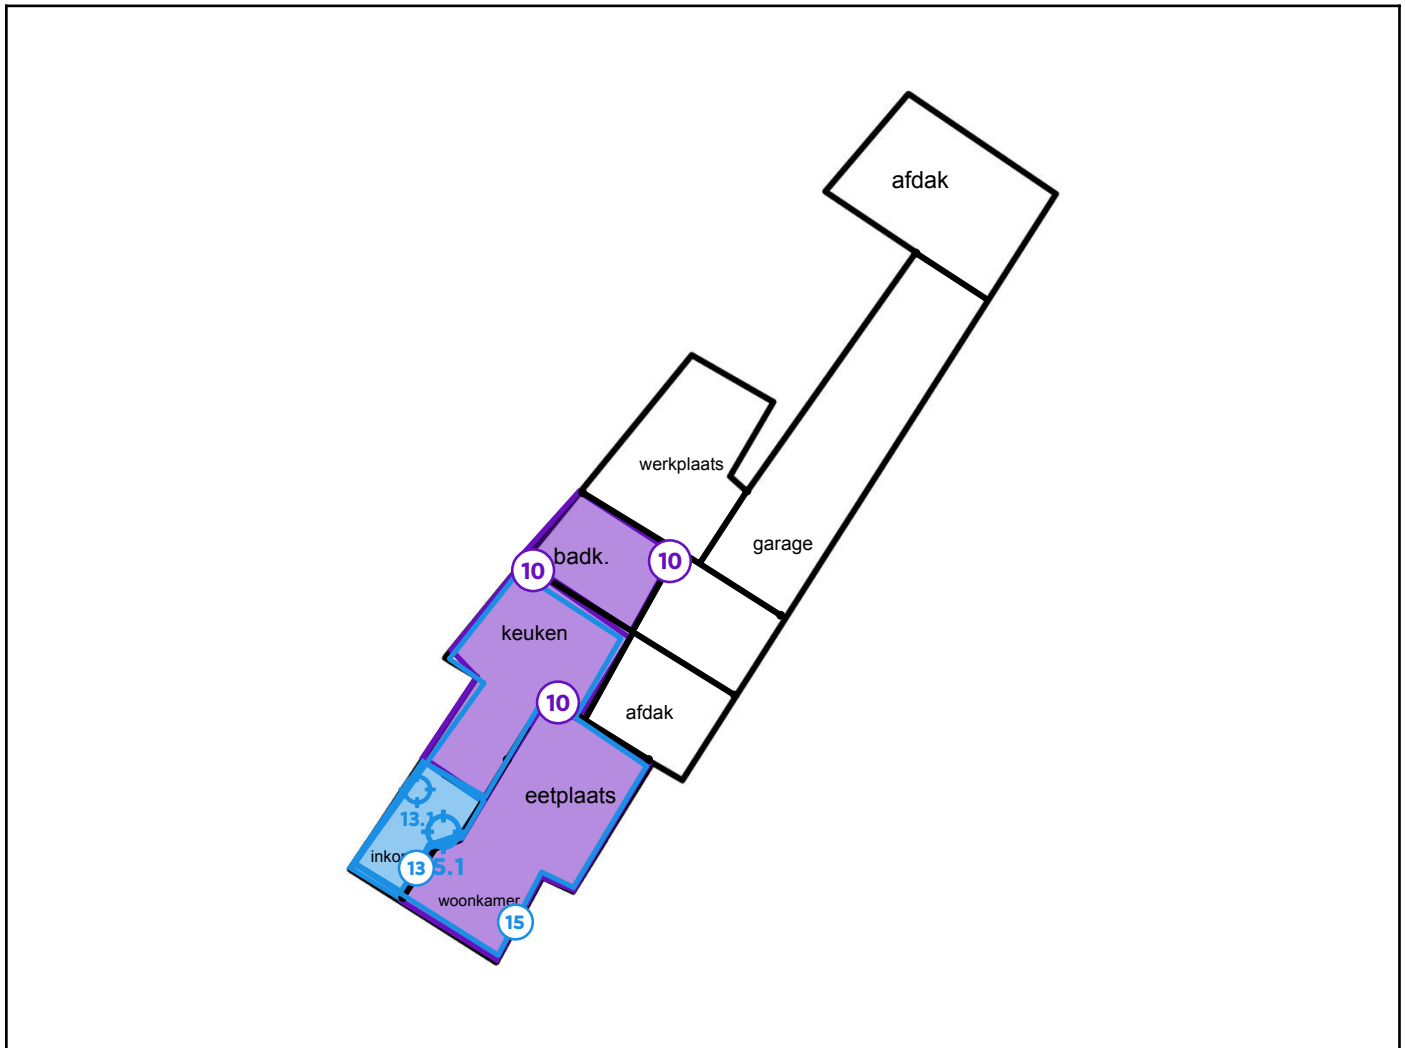
Plan 1.6: Woning plan gelijkvloers kopie

Beschrijving	Type	Actie
10. Plafonds met voorzetpanelen	Advies	-
13. Pleisterwerk plafonds	Geen asbest	-
13.1 Code: MM02	Mengmonster	-
15. Pleisterwerk wanden	Geen asbest	-
15.1 Code: MM01	Mengmonster	-

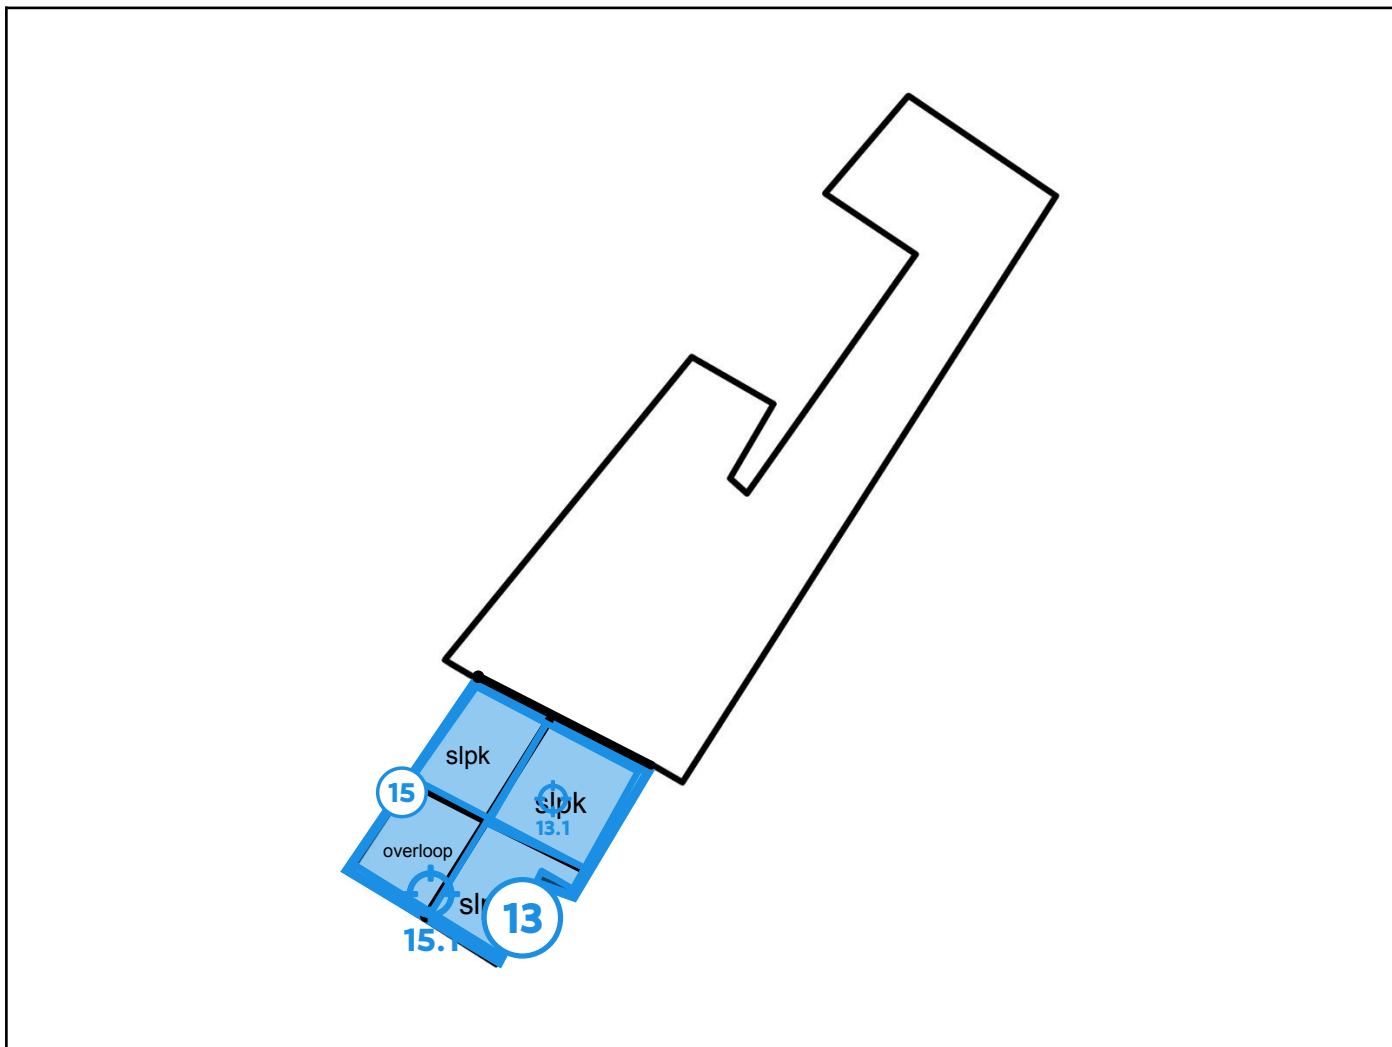
Plan 1.7: Woning plan verdiep +1 1.1

Beschrijving	Type	Actie
13. Pleisterwerk plafonds	Geen asbest	-
13.1 Code: MM02	Mengmonster	-
15. Pleisterwerk wanden	Geen asbest	-
15.1 Code: MM01	Mengmonster	-

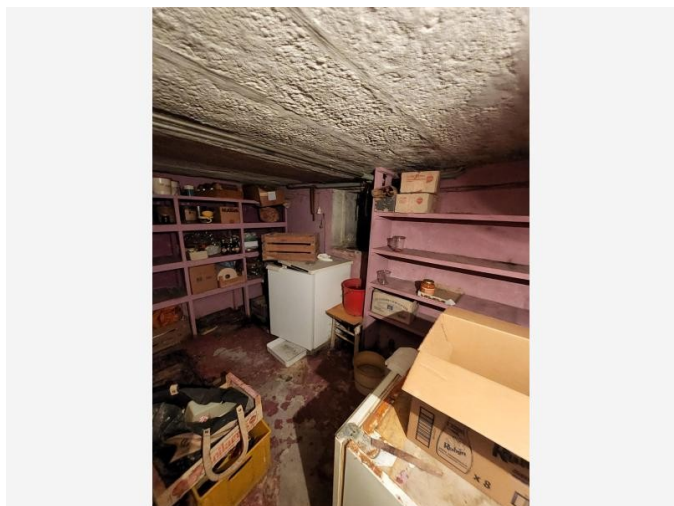
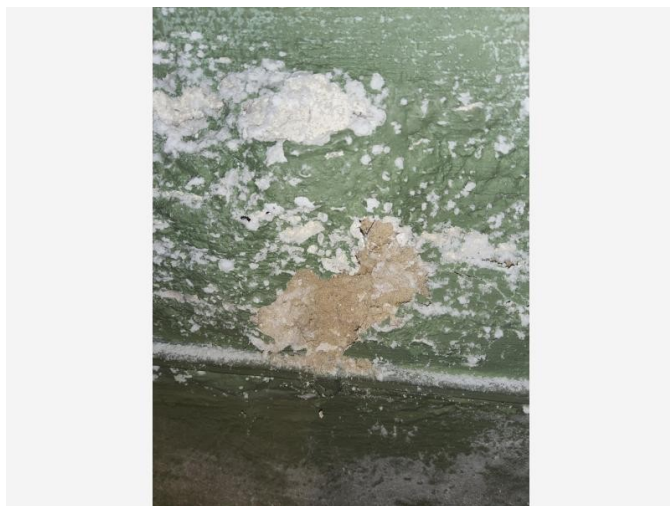
Fiche 14: Smeerlaag in cement (binnen)

Geen asbest

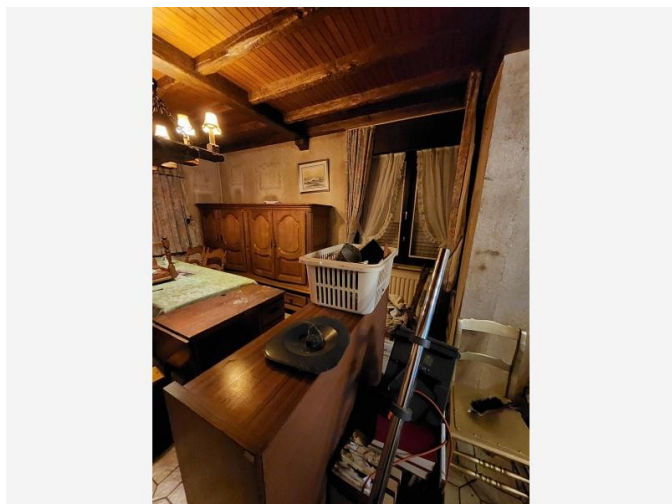
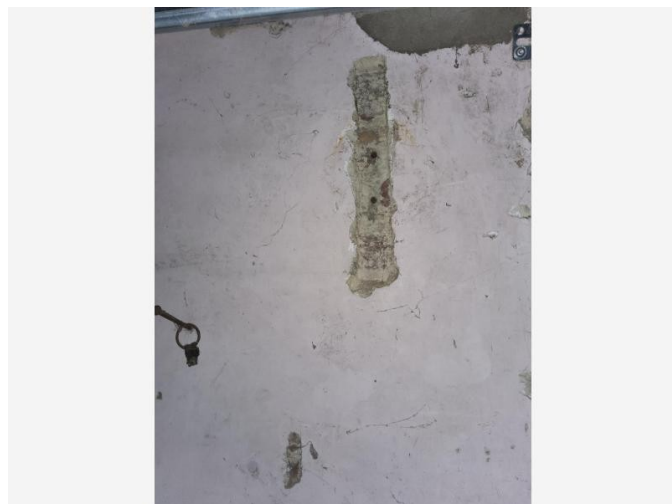
Fiche 15: Pleisterwerk wanden

Geen asbest
