# Asbestinventarisatetest

Fabrieksstraat 7, 9280 Lebbeke

Attestnummer : 20260504-000081.000

# Zone 1: Woning

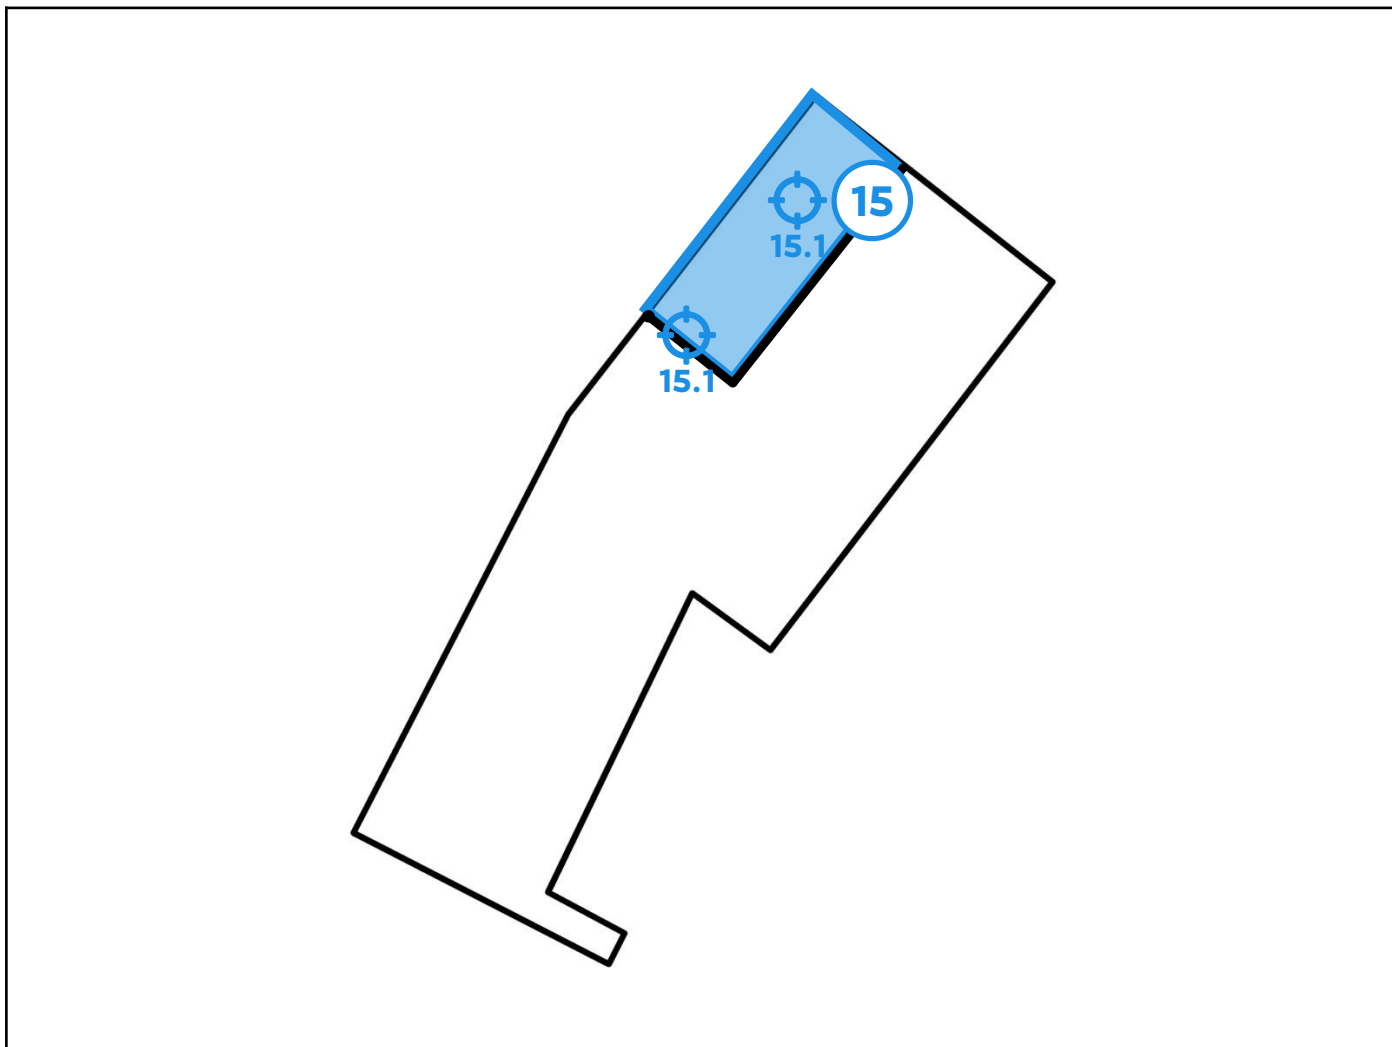
## Plan 1.1: Woning kelderplan

Beschrijving	Type	Actie
15. Smeerlaag in cement (binnen)	Geen asbest	-
15.1 Code: MM09	Mengmonster	-

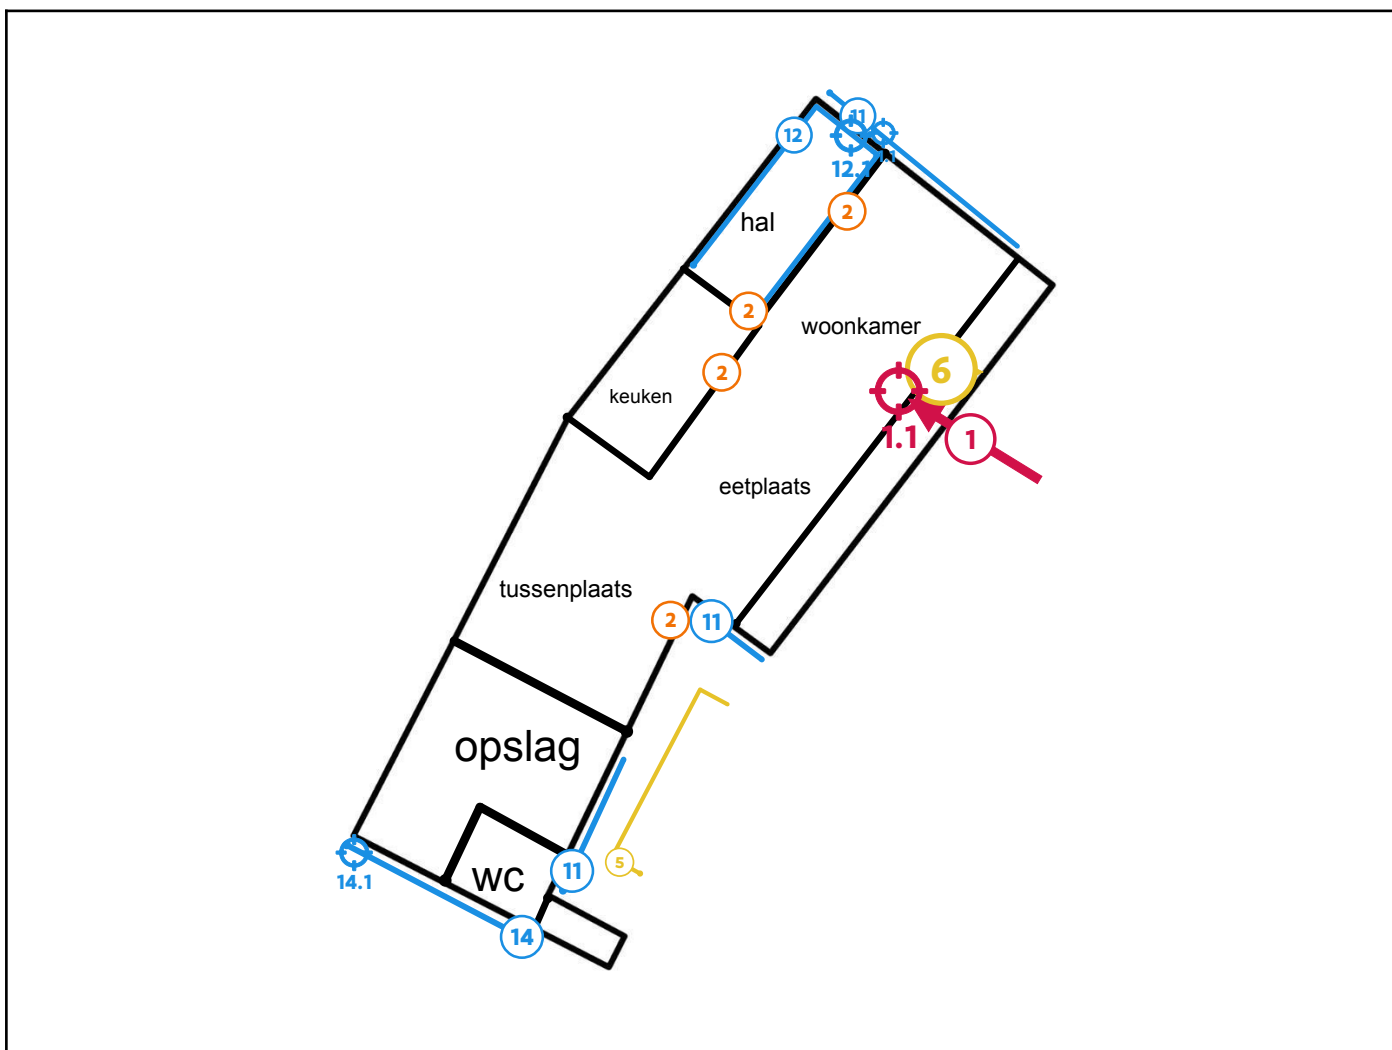
## Plan 1.2: Woning plan gelijkvloers

Beschrijving	Type	Actie
1. Kachelkoord	Asbestmateriaal	Dringend verwijderen
1.1 Code: MM07	Puntmonster	-
2. Bakeliet schakelaars - stopcontacten - lampfittings	Asbestmateriaal	Verwijderen
5. Cementplaat	Asbestmateriaal	Zorgvuldig beheren
6. Bakeliet zekeringkast	Asbestmateriaal	Zorgvuldig beheren
11. Mastiek (asbestverdacht)	Geen asbest	-

11.1 Code: MM10	Puntmonster	-
12. Lambrisering	Geen asbest	-
12.1 Code: MM05	Puntmonster	-
14. Gevel met cementleien	Geen asbest	-
14.1 Code: MM03	Puntmonster	-

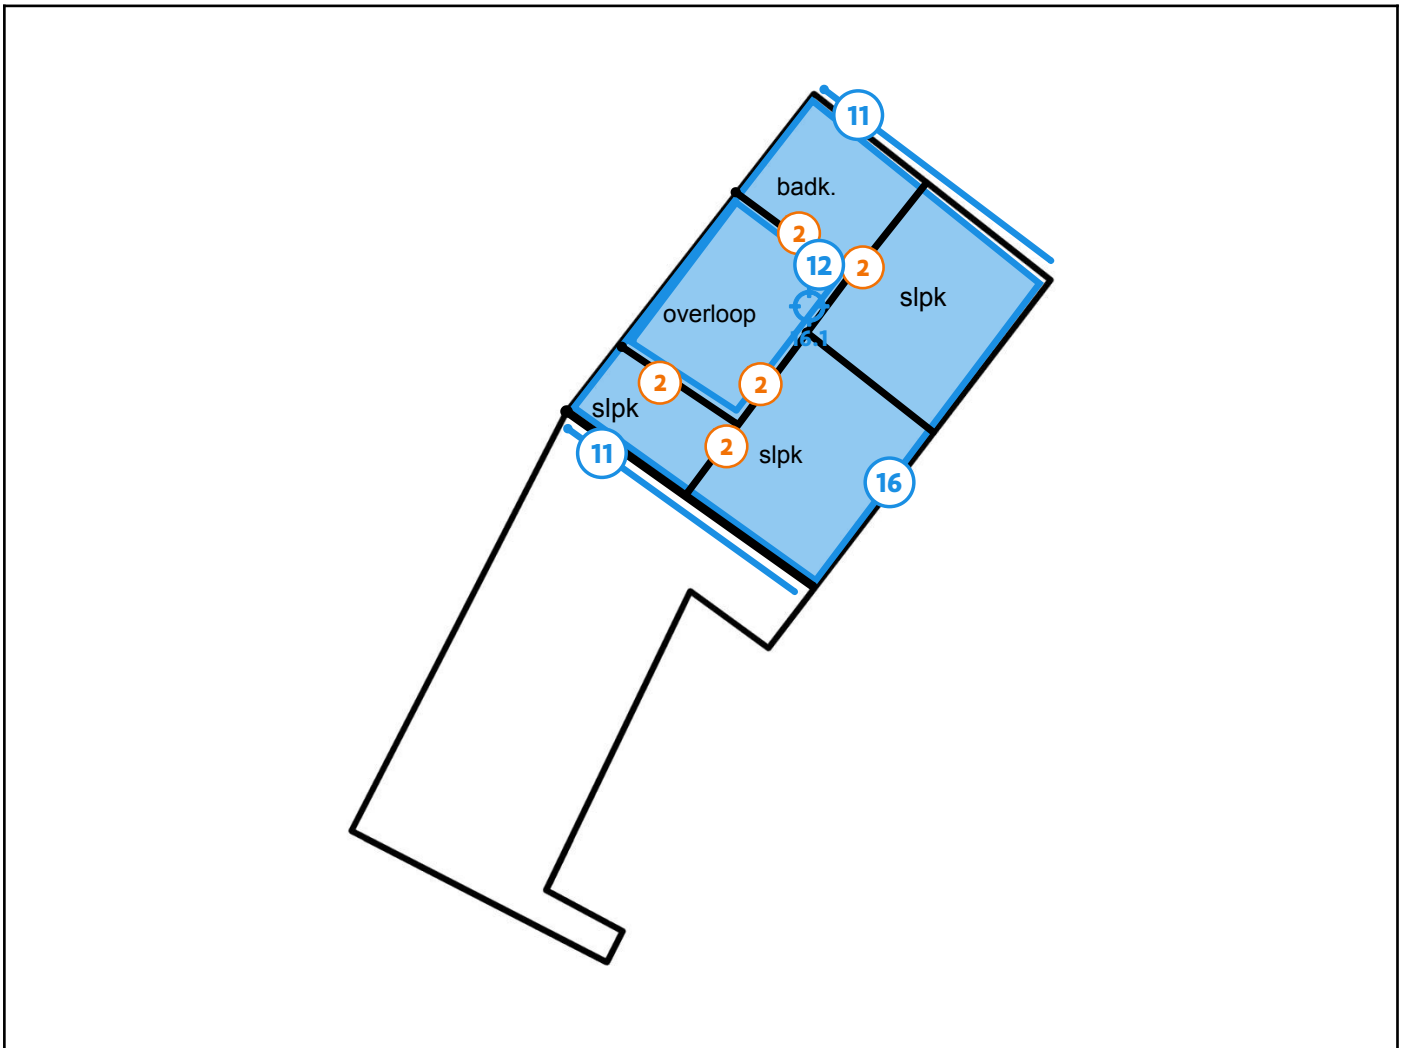
## Plan 1.3: Woning plan verdiep +1

Beschrijving	Type	Actie
2. Bakeliet schakelaars - stopcontacten - lampfittings	Asbestmateriaal	<a href="#">Verwijderen</a>
11. Mastiek (asbestverdacht)	Geen asbest	-
12. Lambrisering	Geen asbest	-
16. Vinyl	Geen asbest	-
16.1 Code: MM06	Puntmonster	-

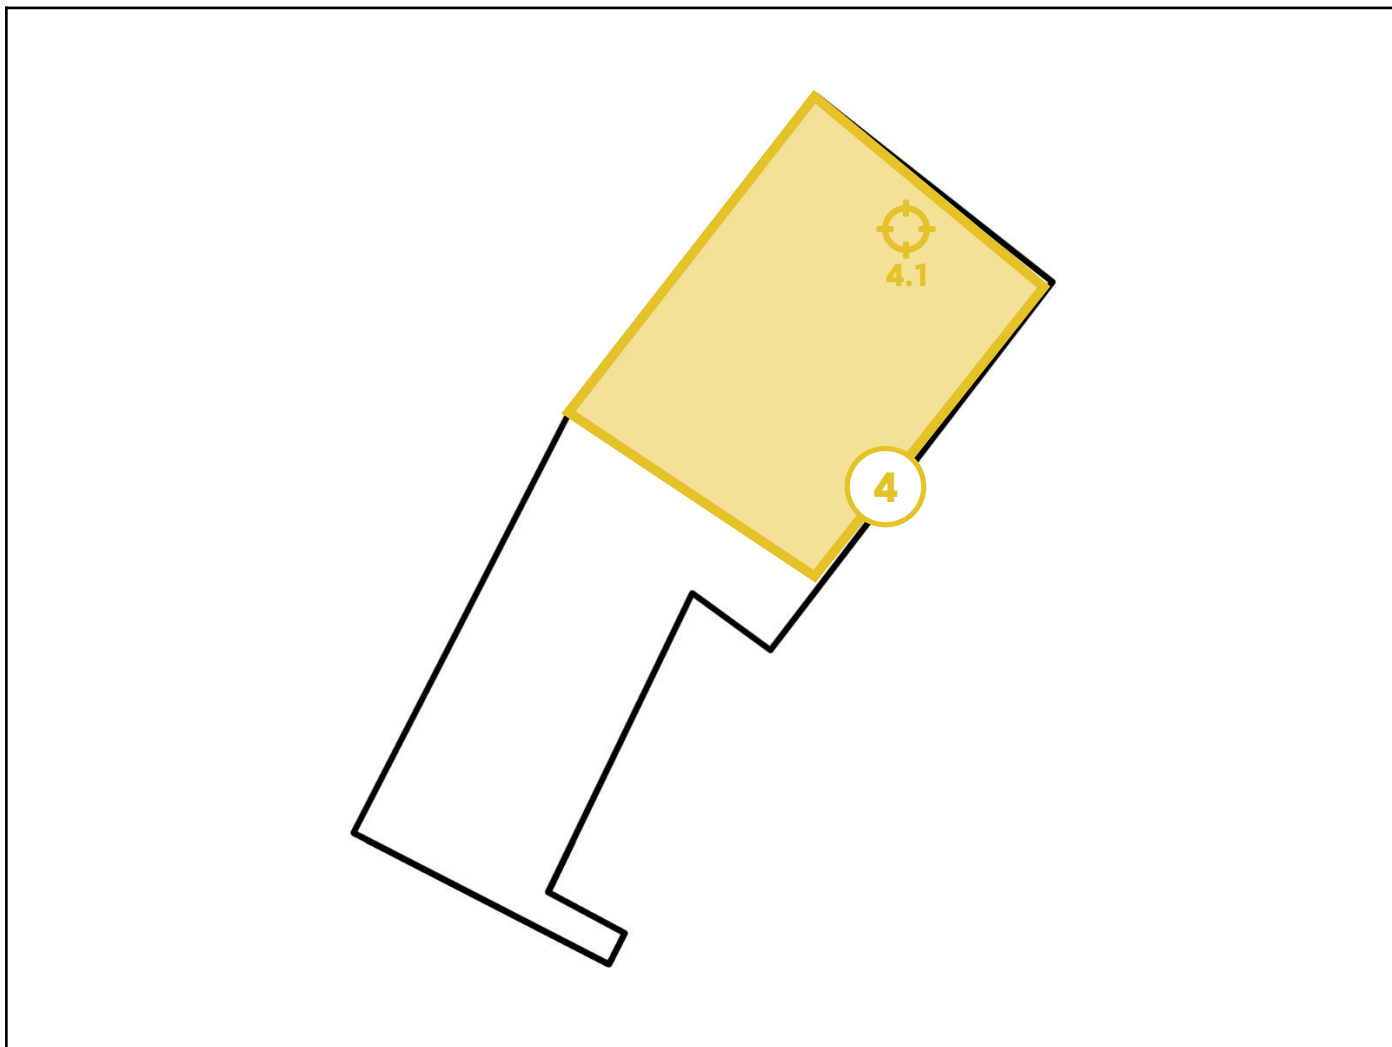
## Plan 1.4: Woning plan zolderverdiep

Beschrijving	Type	Actie
4. Onderdak (type Menuiserite)	Asbestmateriaal	Zorgvuldig beheren
4.1 Code: MM08	Puntmonster	-

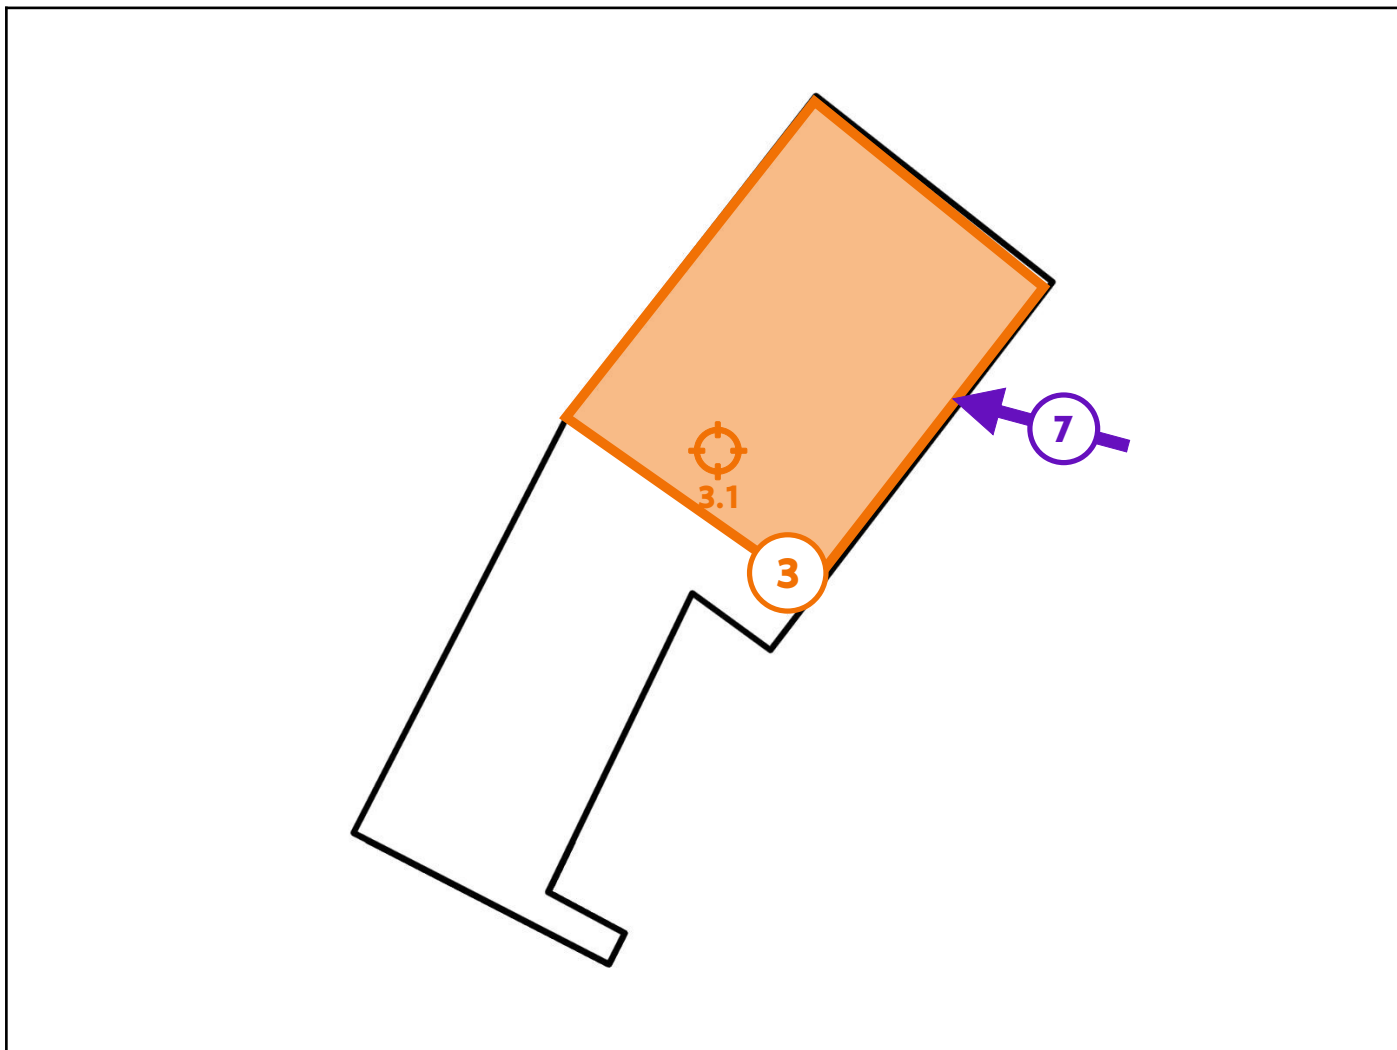
## Plan 1.5: Woning dakplan

Beschrijving	Type	Actie
3. Dak in cementleien	Asbestmateriaal	<a href="#">Verwijderen</a>
3.1 Code: MM04	Puntmonster	-
7. Schouw	Beperking	-

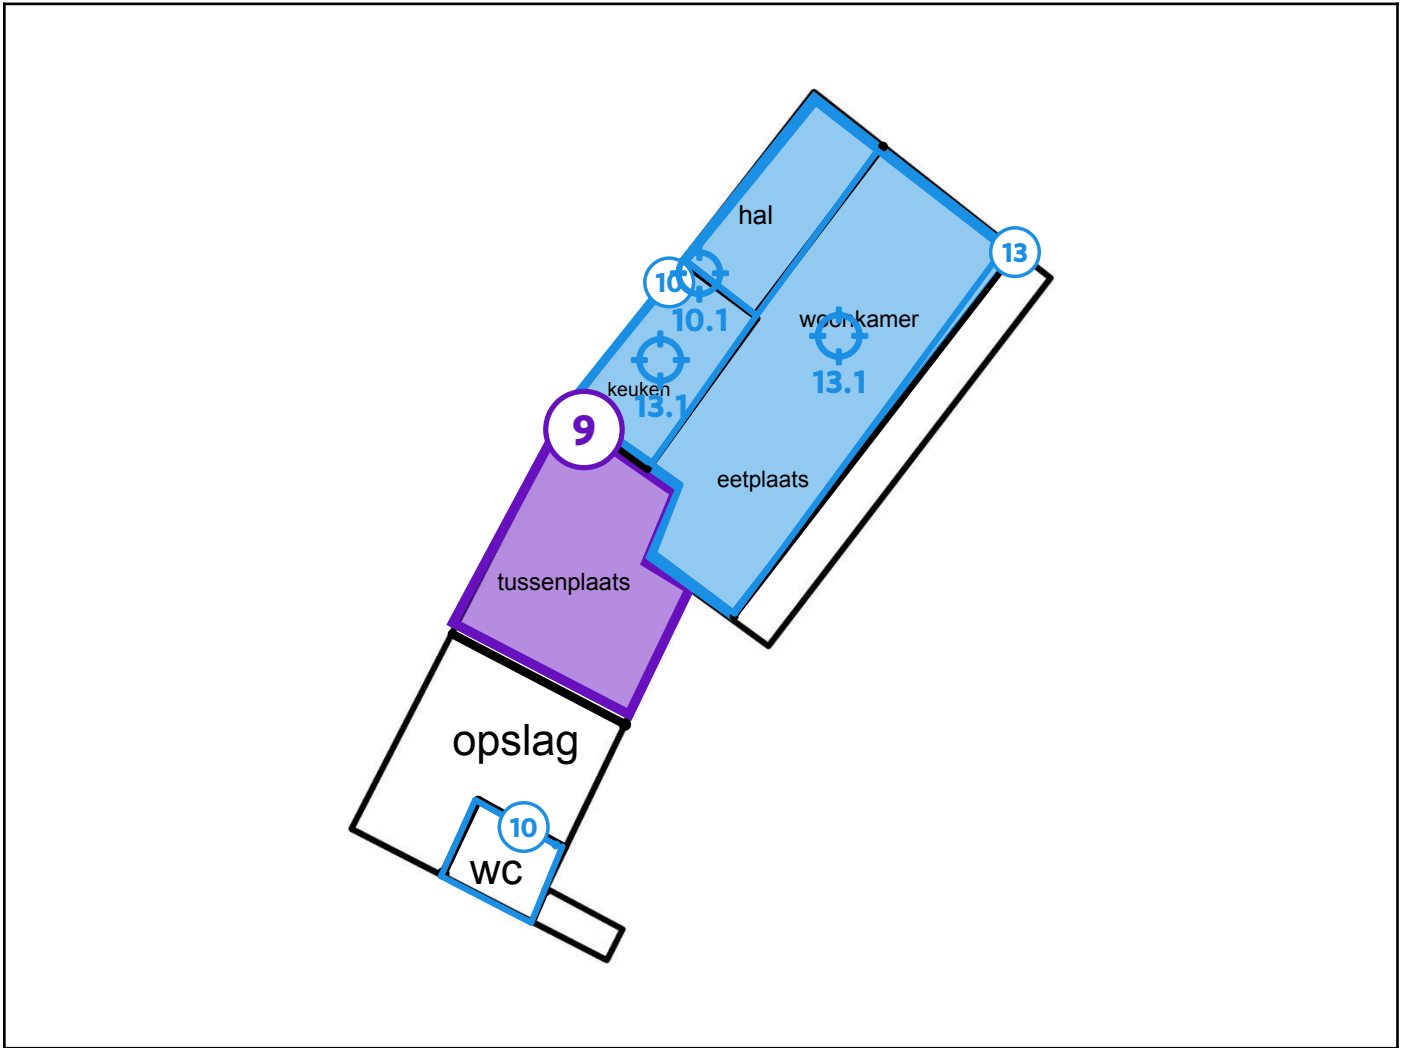
## Plan 1.6: Woning plan gelijkvloers muren en plafonds

Beschrijving	Type	Actie
9. Plafonds uit niet asbestverdacht materiaal	Advies	-
10. Pleisterwerk wanden	Geen asbest	-
10.1 Code: MM01	Mengmonster	-
13. Pleisterwerk plafonds	Geen asbest	-
13.1 Code: MM02	Mengmonster	-

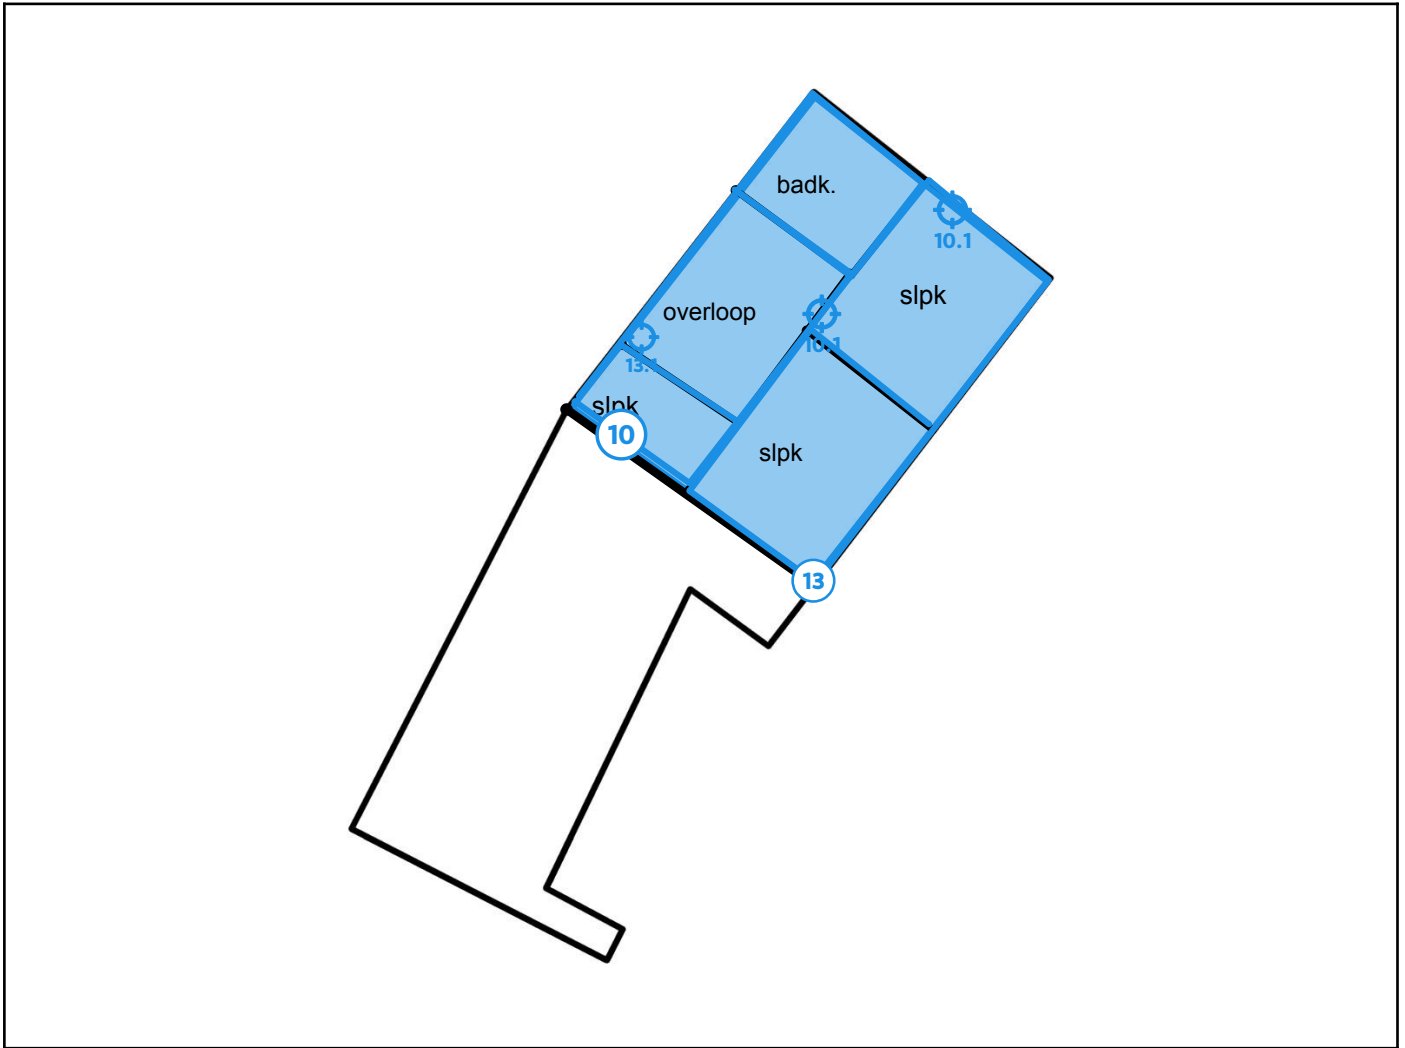
## Plan 1.7: Woning plan verdiep +1 muren en plafonds

Beschrijving	Type	Actie
10. Pleisterwerk wanden	Geen asbest	-
10.1 Code: MM01	Mengmonster	-
13. Pleisterwerk plafonds	Geen asbest	-
13.1 Code: MM02	Mengmonster	-

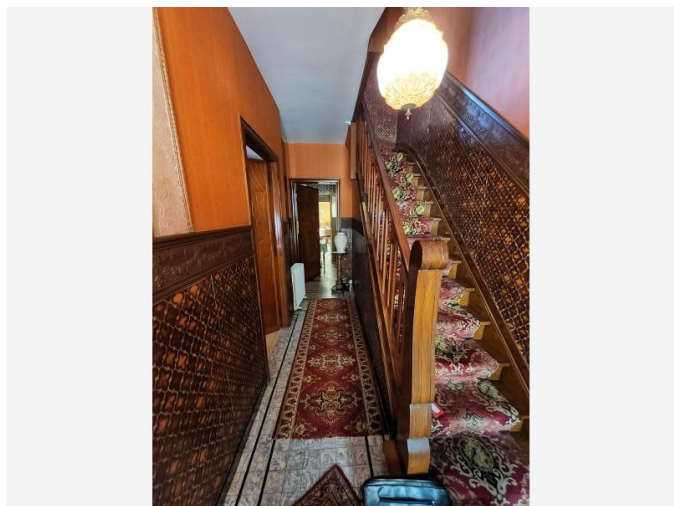
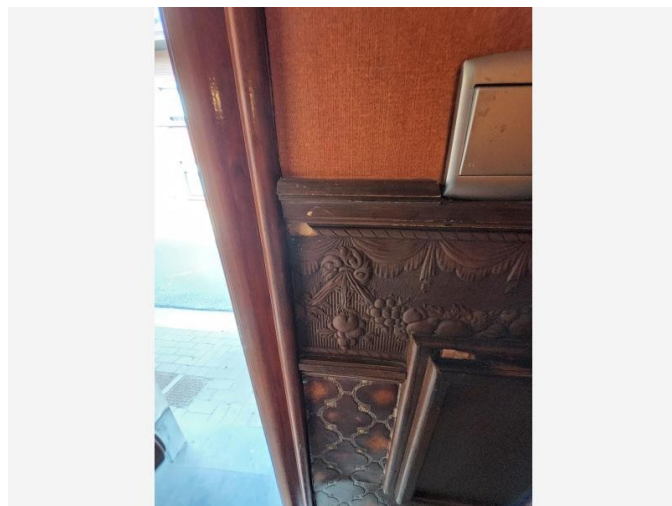
<b>Beschrijving</b>	Mastiek (asbestverdacht)
<b>Omgeving</b>	Binnen
<b>Primaire drager</b>	Wandopening verticaal (raam, deur, ...)
<b>Bindmiddel van materiaal</b>	Kitten, mastiek, pasta
<b>Gebondenheid op basis van bindmiddel</b>	Hecht
<b>Hoeveelheid (lengte - aantal)</b>	<ul style="list-style-type: none"><li>• 25,00 m - 1 stuk</li></ul>
<b>Totale lengte</b>	25,00 m
<b>Identificatiemethode</b>	Een monstername door de asbestdeskundige met laboanalyse door een asbestlabo.
<b>Destructieve handeling voor identificatie</b>	Nee
<b>Opmerking</b>	De hoeveelheid is een zo nauwkeurig mogelijke opmeting, waar evenwel kleine afwijkingen op mogelijk zijn.

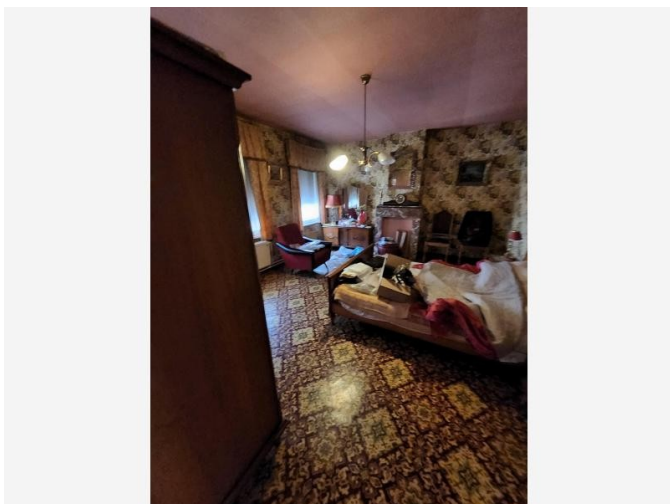
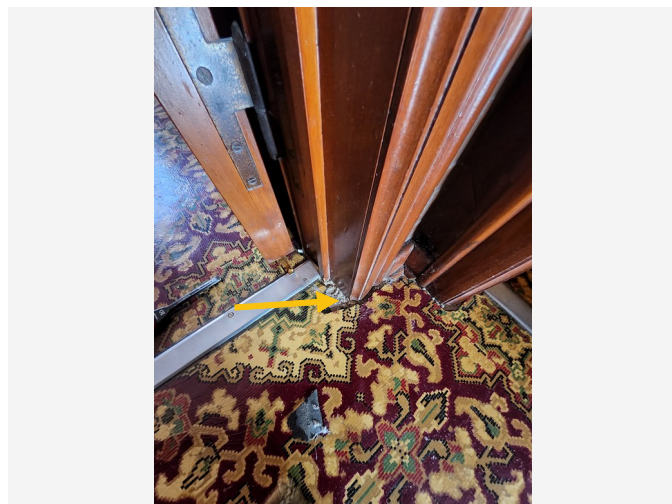
<b>Beschrijving</b>	Smeerlaag in cement (binnen)
<b>Omgeving</b>	Binnen
<b>Primaire drager</b>	Binnenwand
<b>Bindmiddel van materiaal</b>	Cement
<b>Gebondenheid op basis van bindmiddel</b>	Hecht
<b>Hoeveelheid (gewicht - aantal)</b>	<ul style="list-style-type: none"><li>• 350,00 kg - 1 stuk</li></ul>
<b>Totaal gewicht</b>	350,00 kg
<b>Identificatiemethode</b>	Een monstername door de asbestdeskundige met laboanalyse door een asbestlabo.
<b>Destructieve handeling voor identificatie</b>	Nee
<b>Opmerking</b>	De hoeveelheid is een zo nauwkeurig mogelijke opmeting, waar evenwel kleine afwijkingen op mogelijk zijn.
