# Asbestinventarisatetest

Brusselsesteenweg 118, 9280 Lebbeke

Attestnummer : 20260504-000227.000

Uitgegeven op : 04.05.2026

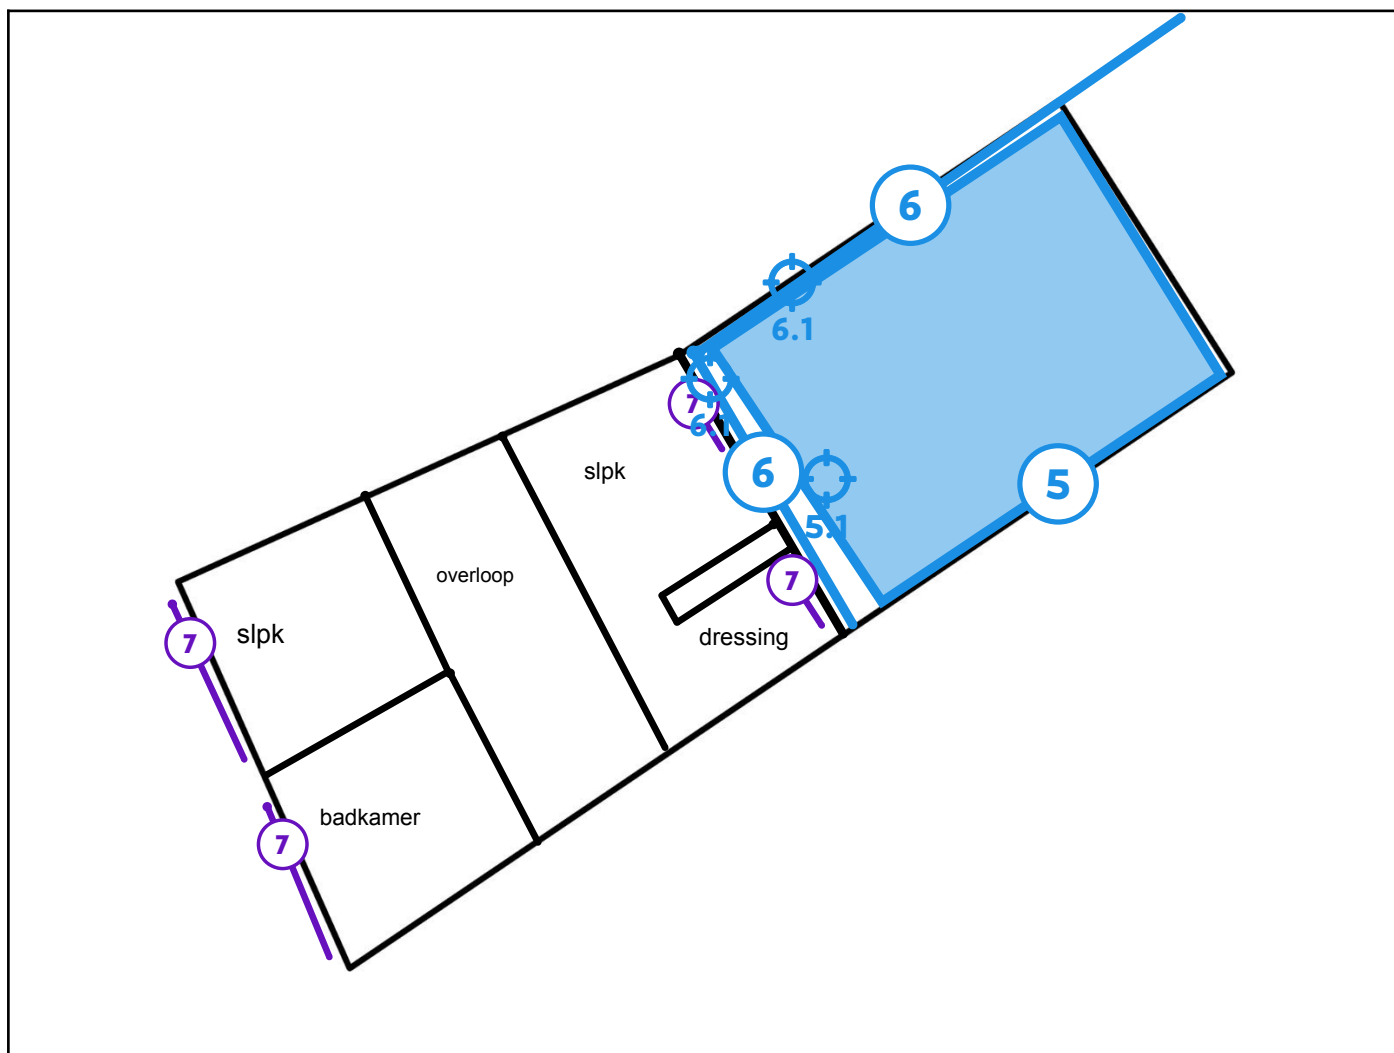
## Plan 1.2: Woning plan verdiep +1

Beschrijving	Type	Actie
5. Roofing dakbedekking	Geen asbest	-
5.1 Code: MM03	Puntmonster	-
6. Gevel met crepi	Geen asbest	-
6.1 Code: MM04	Mengmonster	-
7. Kit ramen en deuren	Overige ruimte of materiaal	-

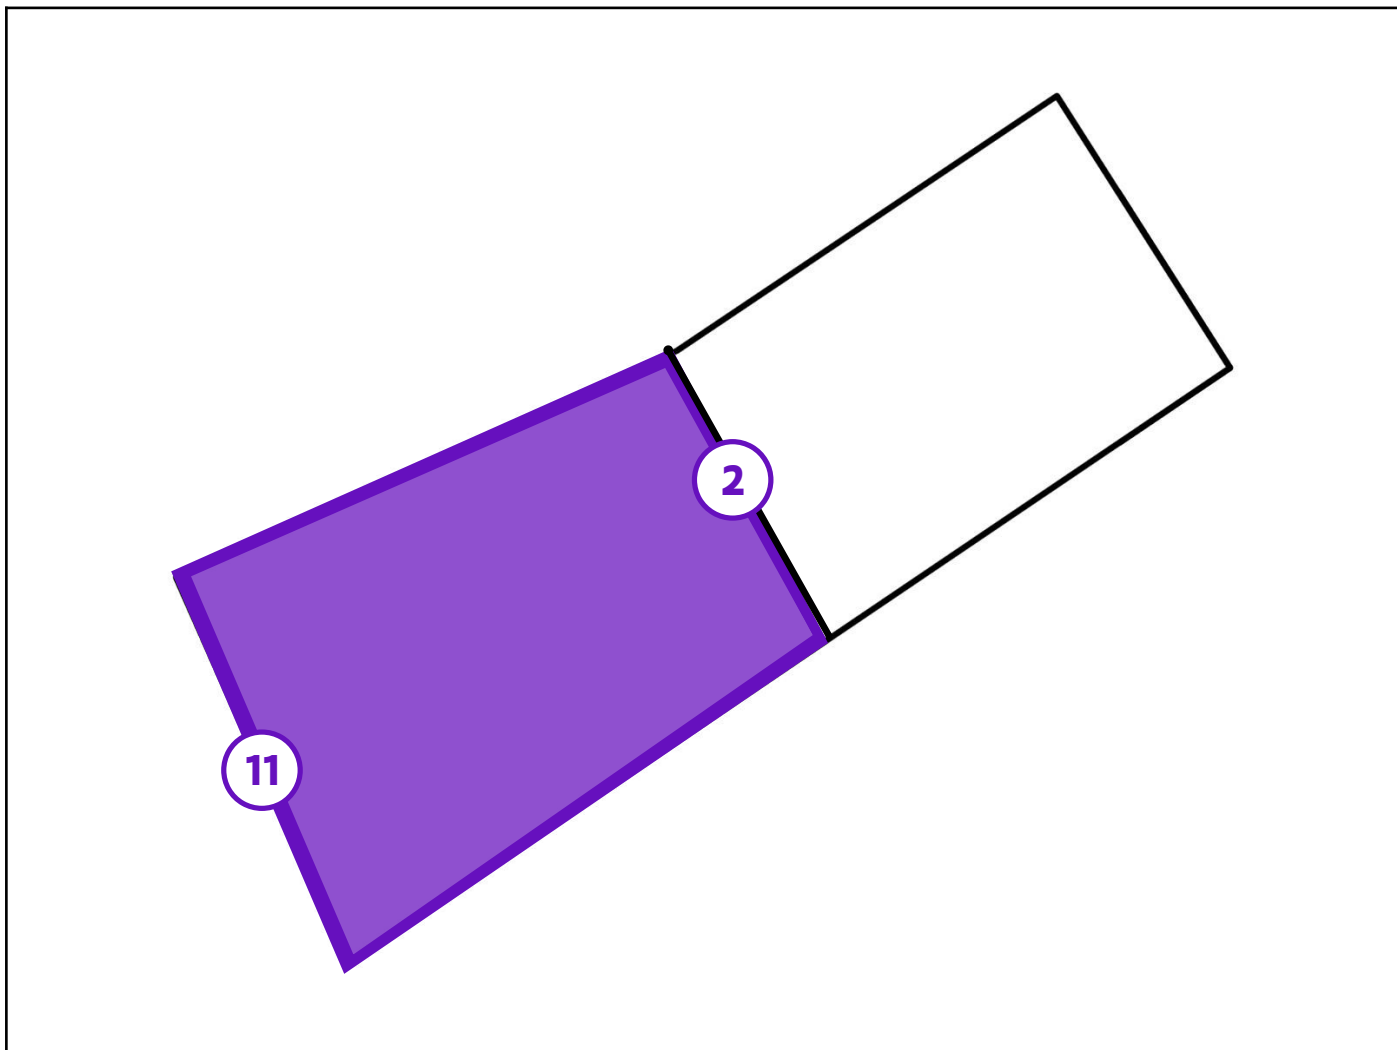
## Plan 1.3: Woning plan zolderverdiep

Beschrijving	Type	Actie
2. Plafonds uit niet asbestverdacht materiaal	Advies	-
11. Onderdak	Overige ruimte of materiaal	-

De plafonds zijn gemaakt van niet-asbestverdachte materialen (bijvoorbeeld laminaat, gyproc, ...), deze toepassingen zijn niet asbestverdacht. We hebben echter niet kunnen vaststellen of er mogelijk asbestverdachte of asbesthoudende materialen achter deze toepassingen aanwezig zijn. Bij renovatie of sloop is het aangeraden om een destructief onderzoek te laten uitvoeren van deze toepassingen.

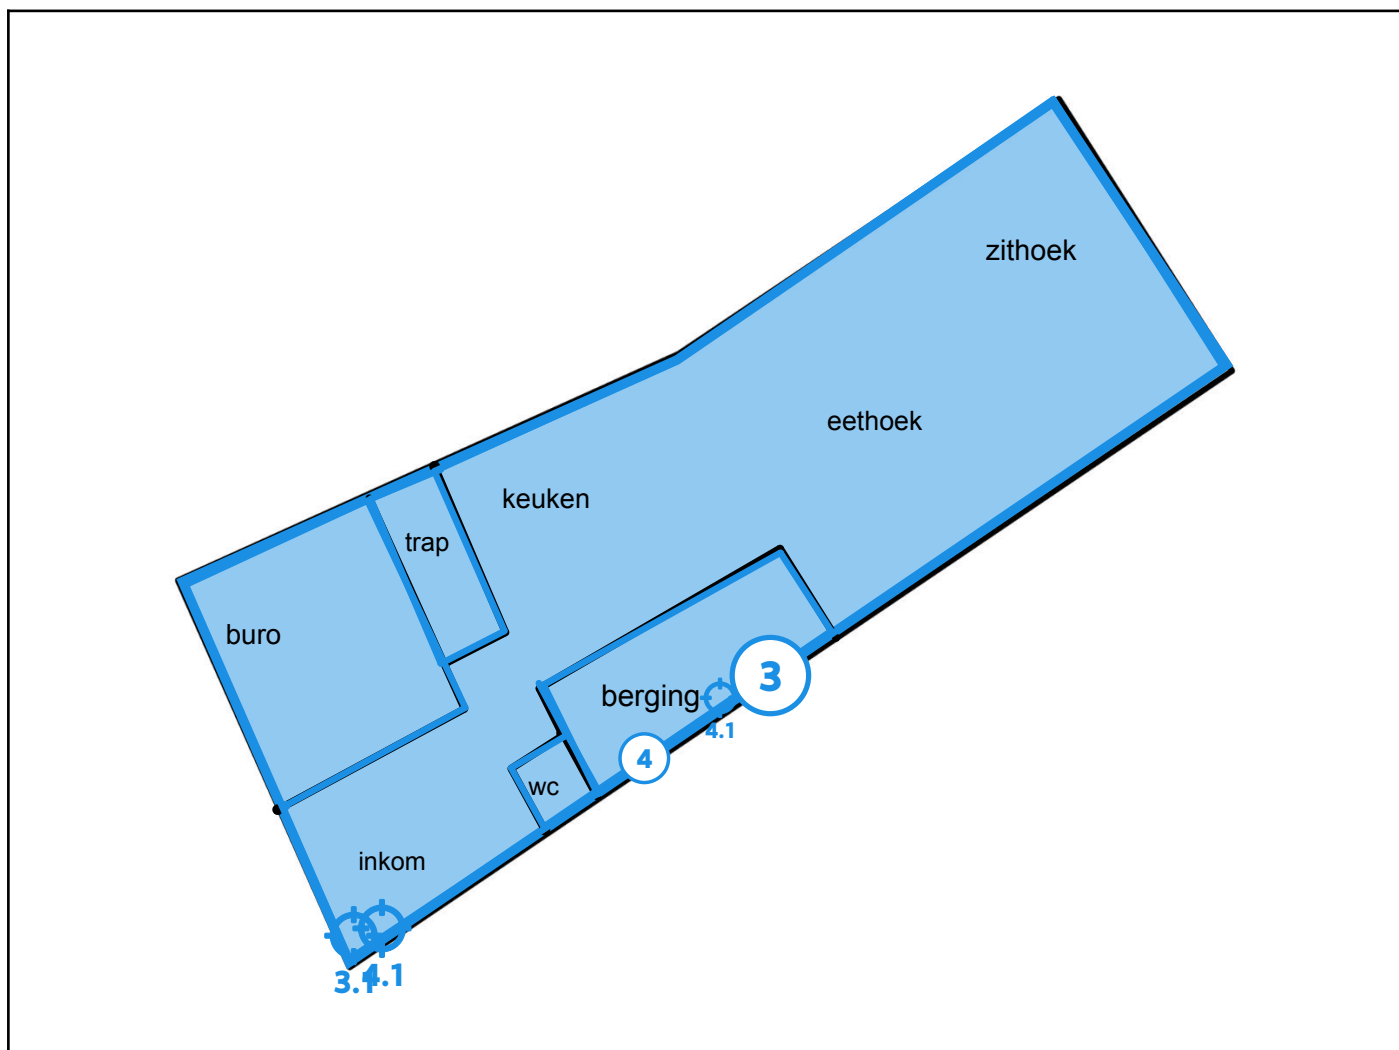
## Plan 1.5: Woning plan gelijkvloers muren en plafonds

Beschrijving	Type	Actie
3. Pleisterwerk plafonds	Geen asbest	-
3.1 Code: MM02	Mengmonster	-
4. Pleisterwerk wanden	Geen asbest	-
4.1 Code: MM01	Mengmonster	-

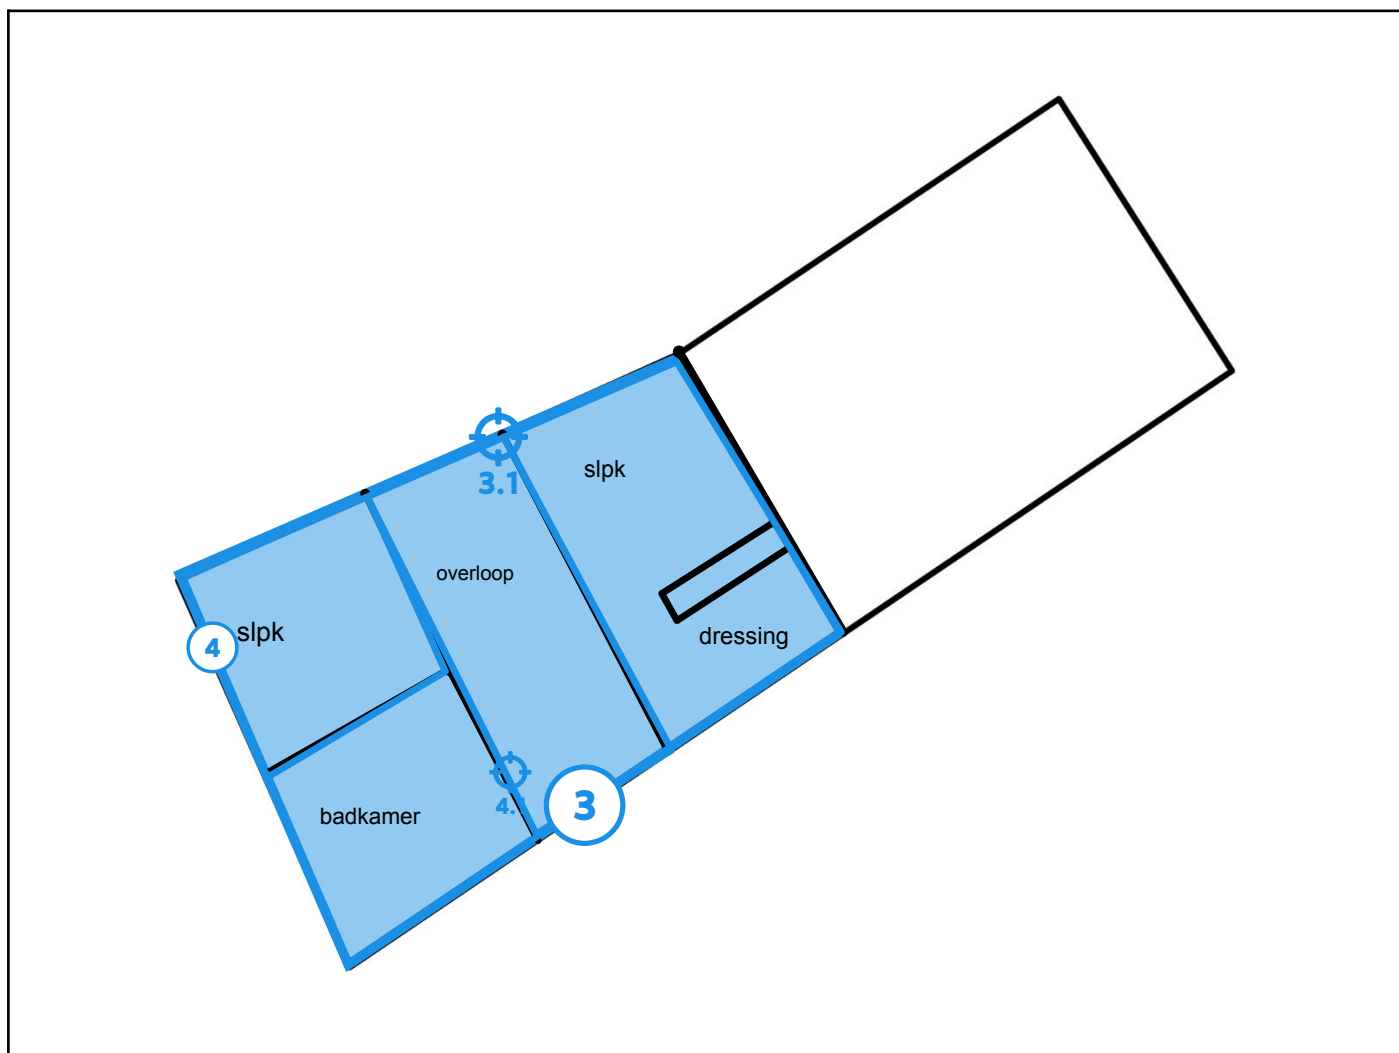
## Plan 1.6: Woning plan verdiep +1 muren en plafonds

Beschrijving	Type	Actie
3. Pleisterwerk plafonds	Geen asbest	-
3.1 Code: MM02	Mengmonster	-
4. Pleisterwerk wanden	Geen asbest	-
4.1 Code: MM01	Mengmonster	-

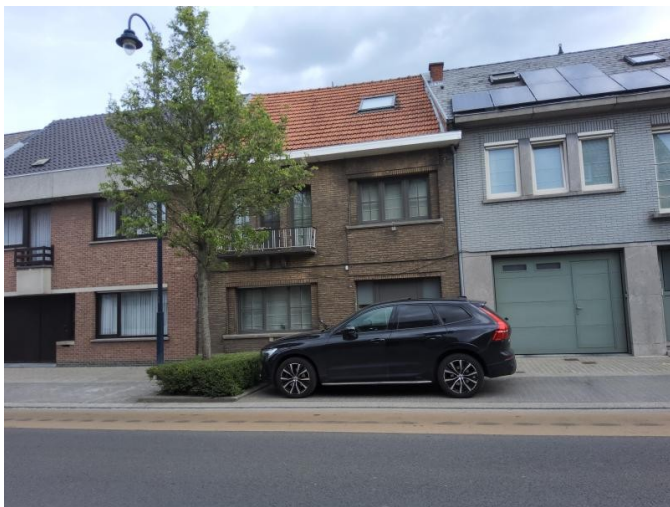
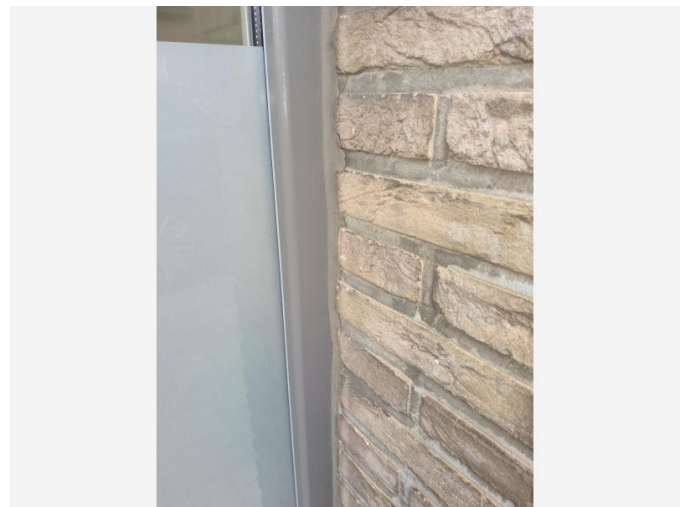
## Fiche 7: Kit ramen en deuren

Beschrijving	Notitie	Terug te vinden op plannen
Fiche 7: Kit ramen en deuren	De kit die gebruikt werd is silicone en niet asbestverdacht.	Plan 1.1: Woning plan gelijkvloers Plan 1.2: Woning plan verdiep +1
Fiche 8: Rookgaskanaal (niet verdacht)	Het rookgaskanaal is niet asbestverdacht.	-
Fiche 9: CV-brander	De CV-brander bevat geen asbestverdachte materialen.	Plan 1.1: Woning plan gelijkvloers
Fiche 10: Dakbedekking in dakpannen	De dakbedekking is niet-asbestverdacht.	Plan 1.4: Woning dakplan
