Asbestinventarisatetest

Kouterbaan 60, 9280 Lebbeke

Niet-asbestveilig

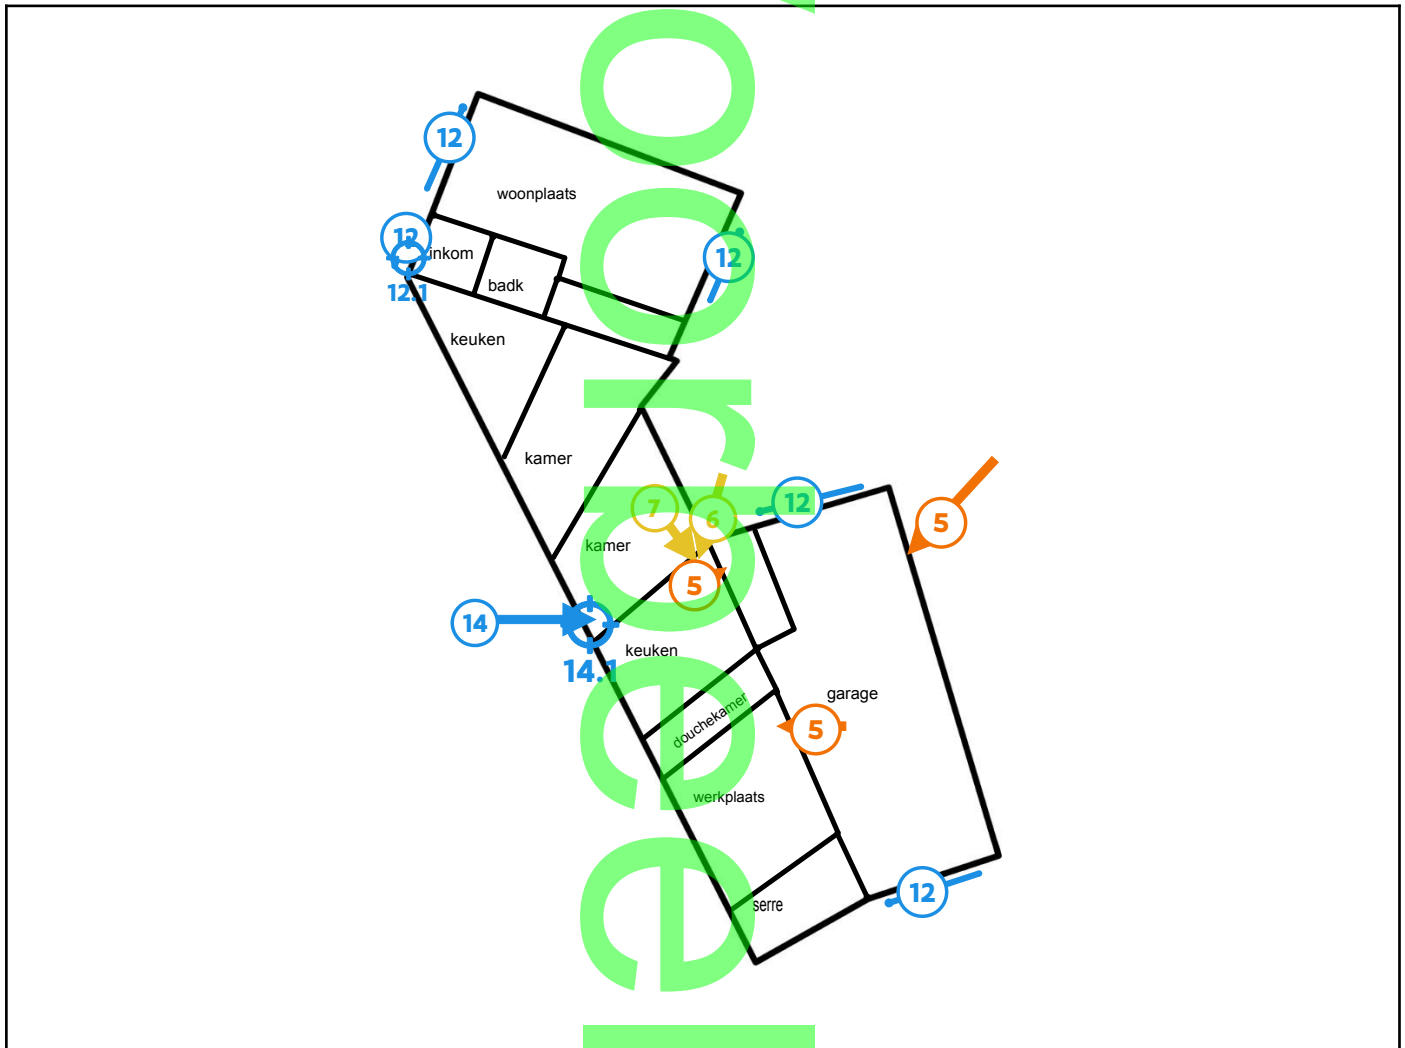
Plan 1.2: Woning plan gelijkvloers

Beschrijving	Type	Actie
5. Bakeliet schakelaars - stopcontacten - lampfittings	Asbestmateriaal	Verwijderen
6. Bakeliet - teller elektriciteit	Asbestmateriaal	Zorgvuldig beheren
7. Bakeliet zekeringkast	Asbestmateriaal	Zorgvuldig beheren
12. Mastiek	Geen asbest	-
12.1 Code: MM04	Puntmonster	-
14. Kachelkoord	Geen asbest	-

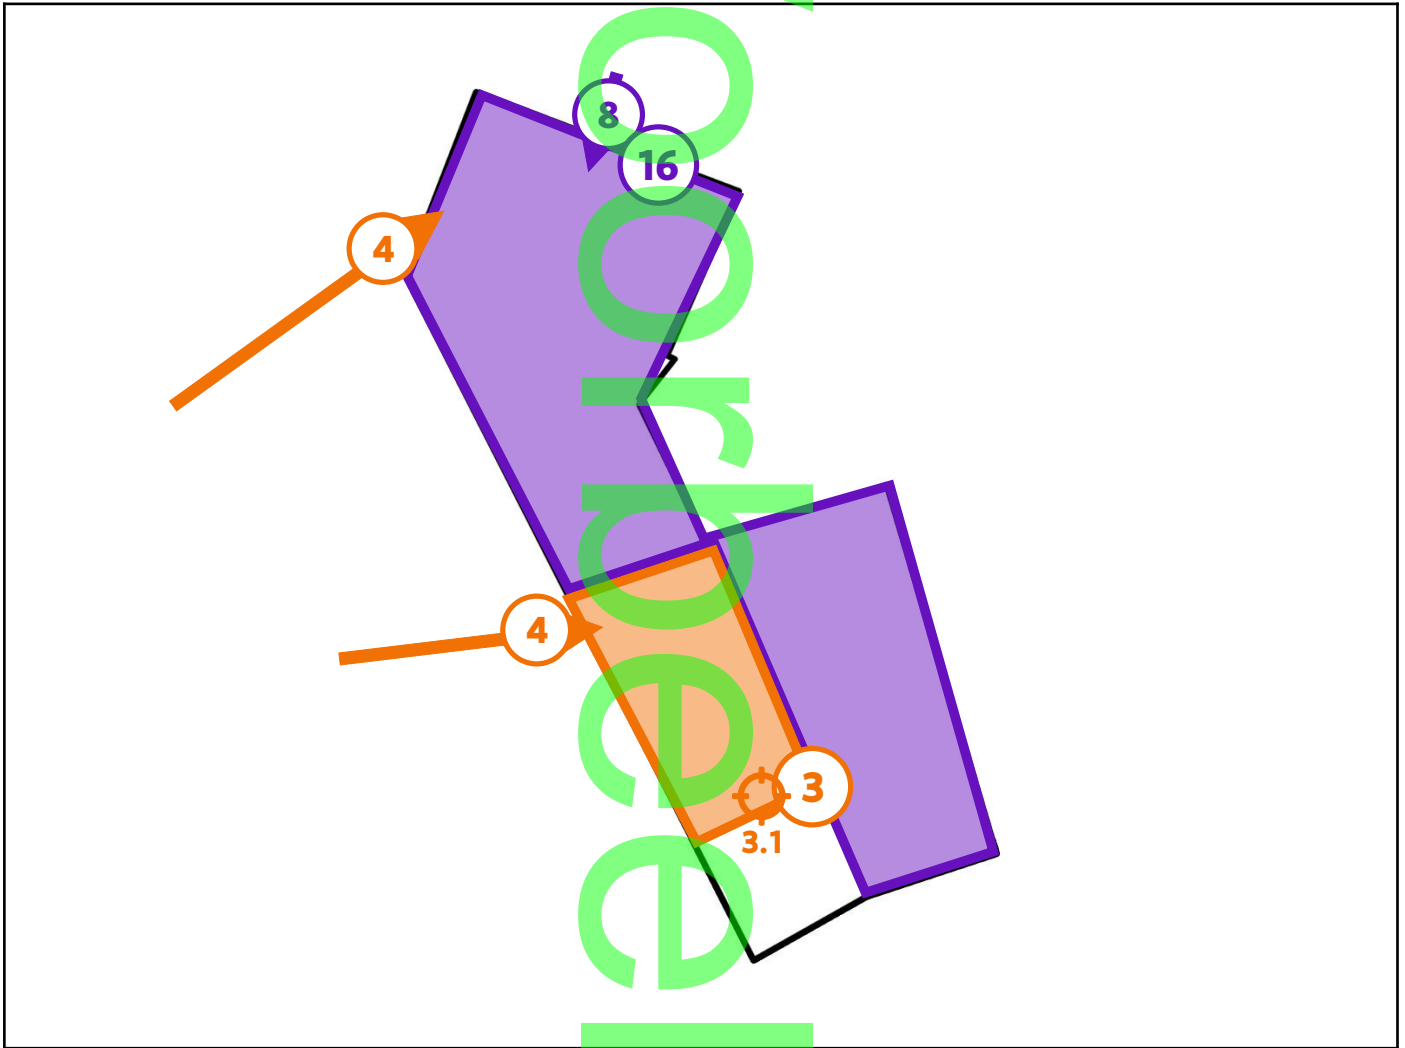
Plan 1.5: Woning dakplan

Beschrijving	Type	Actie
3. Dak in golfplaten (cement)	Asbestmateriaal	Verwijderen
3.1 Code: MM05	Puntmonster	-
4. Schouw	Asbestmateriaal	Verwijderen
8. Schouw	Beperking	-
16. Dakbedekking in dakpannen	Overige ruimte of materiaal	-

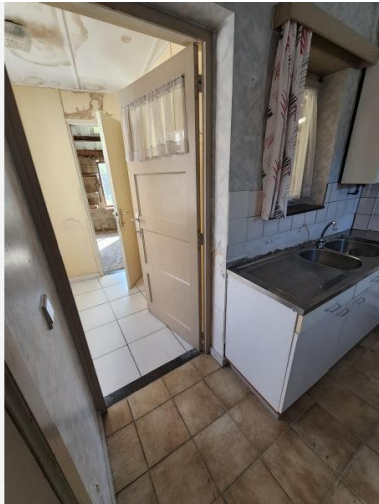
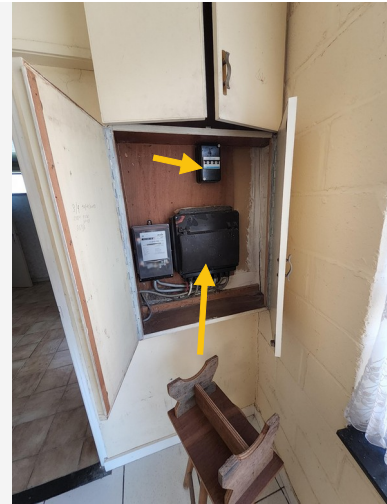
Beschrijving	Bakeliet - teller elektriciteit
Omgeving	Binnen
Primaire drager	Communicatie en elektrische infrastructuur en uitrusting
Asbestmateriaal	Plaat, paneel, tablet - Type Bakeliet
Bindmiddel van asbestmateriaal	Kunststof of -hars
Gebondenheid op basis van bindmiddel	Hecht
Hoeveelheid (oppervlakte - dikte - aantal)	<ul style="list-style-type: none">• 0,30 m² - 1,00 cm - 1 stuk
Totaal volume	0,003 m ³
Eenvoudig bereikbaar	Ja
Bevestigingswijze	<ul style="list-style-type: none">• Geklemd• Geschroefd
Identificatiemethode	<p>De asbestdeskundige beoordeelt het materiaal als asbestverdacht en dus asbesthoudend, en dit zonder monstername.</p> <p>Motivatie: De materialen behoren niet toe aan de eigenaar voor wie de asbestdeskundige de asbestinventaris uitvoert.</p>
Destructieve handeling voor identificatie	Nee
Opmerking	De hoeveelheid is een zo nauwkeurig mogelijke opmeting, waar evenwel kleine afwijkingen op mogelijk zijn.

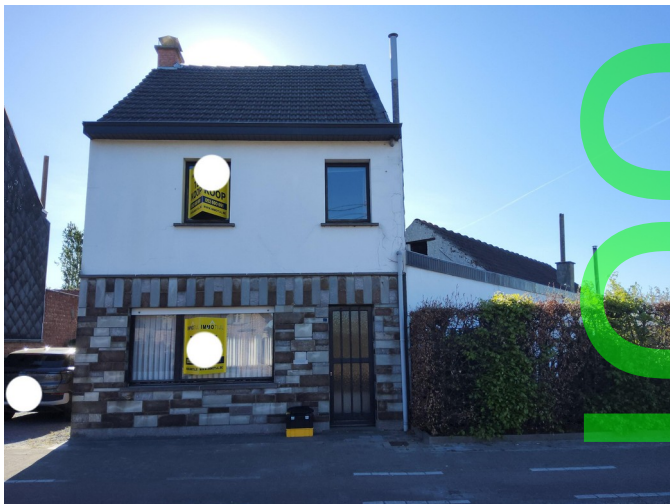
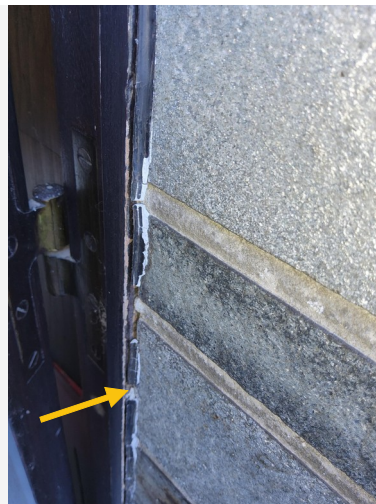
Fiche 12: Mastiek

Geen asbest
