Asbestinventarisatetest

Kouterbaan 36, 9280 Lebbeke

Attestnummer : 20260515-000322.000

Uitgegeven op : 15.05.2026

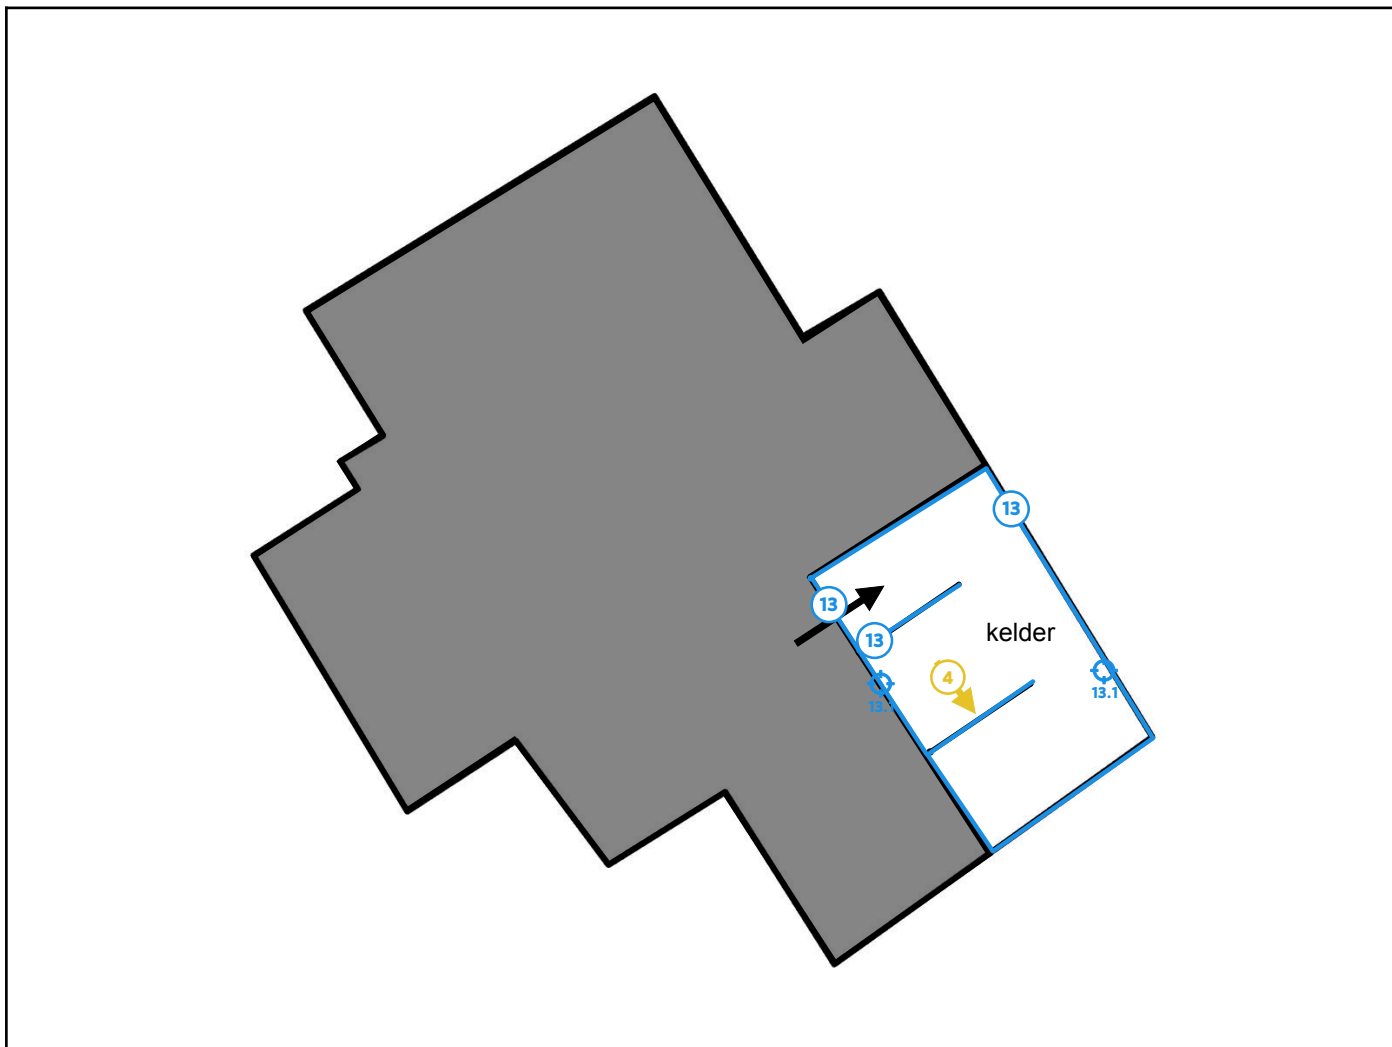
Plan 1.1: Kelder

Beschrijving	Type	Actie
4. Elektrische componenten in bakeliet	Asbestmateriaal	Zorgvuldig beheren
13. Cementage kelder	Geen asbest	-
13.1 Code: C1	Mengmonster	-

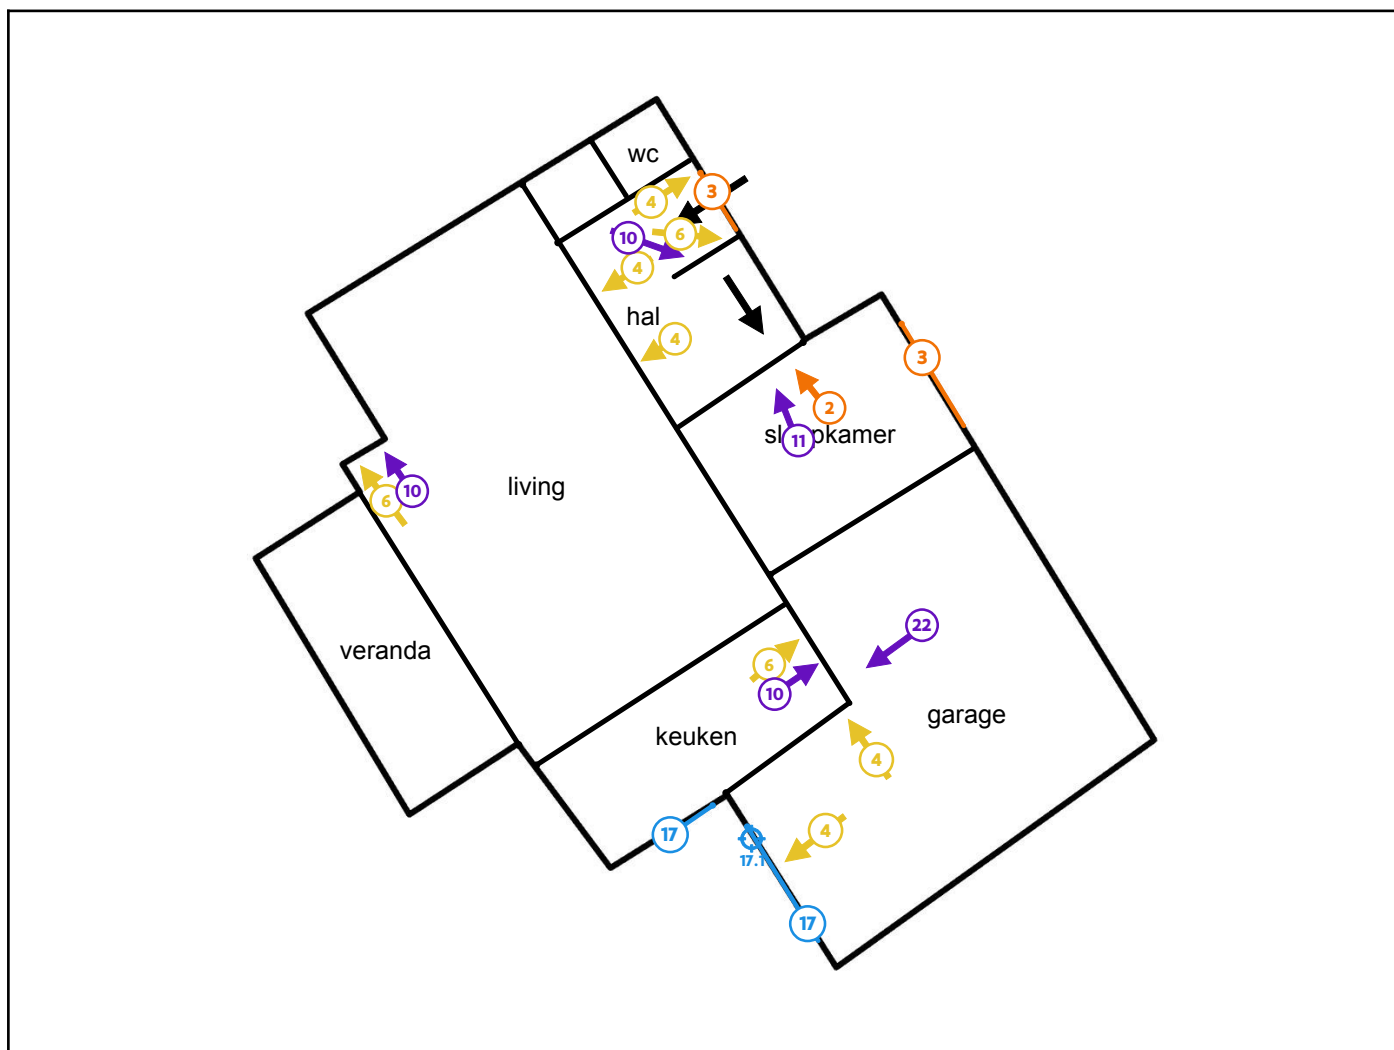
Plan 1.2: Gelijkvloers

Beschrijving	Type	Actie
2. Roetluik uit (asbest)cement	Asbestmateriaal	Verwijderen
3. Mastiek tussen glas en profiel	Asbestmateriaal	Verwijderen
4. Elektrische componenten in bakeliet	Asbestmateriaal	Zorgvuldig beheren
6. Bakeliet radiatorknoppen	Asbestmateriaal	Zorgvuldig beheren
10. Radiatoren	Advies	-
11. Kachel	Advies	-
17. Mastiek tussen kader en muur	Geen asbest	-

17.1 Code: MAS1	Puntmonster	-
22. Stookketel (niet asbestverdacht)	Overige ruimte of materiaal	-

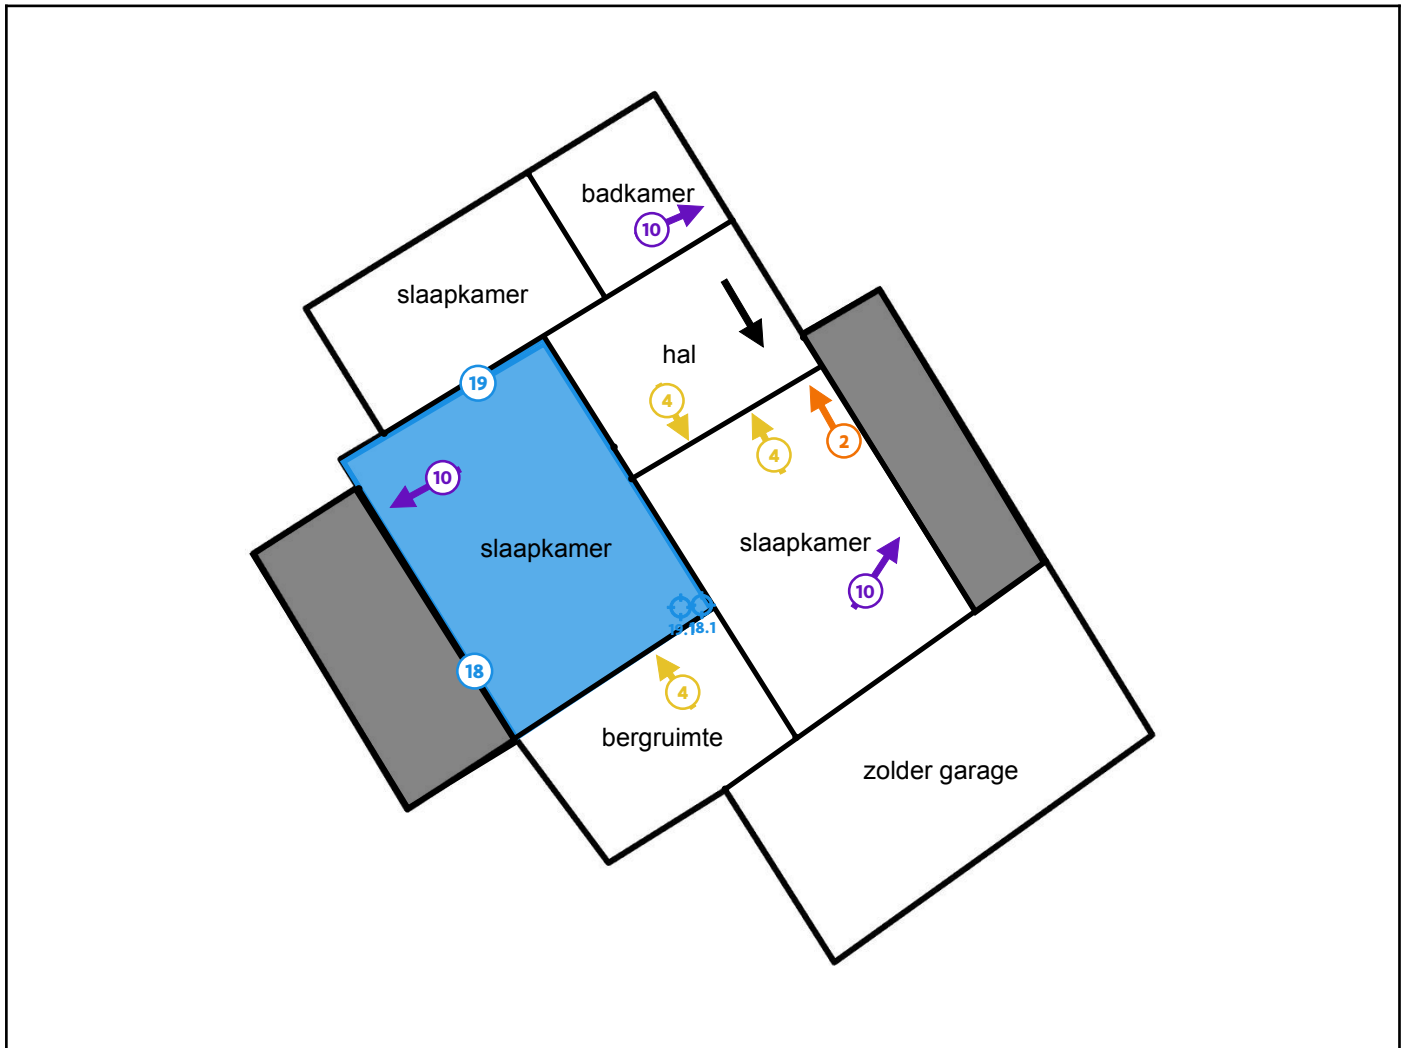
Plan 1.6: Eerste verdiep

Beschrijving	Type	Actie
2. Roetluik uit (asbest)cement	Asbestmateriaal	Verwijderen
4. Elektrische componenten in bakeliet	Asbestmateriaal	Zorgvuldig beheren
10. Radiatoren	Advies	-
18. Vloerzeil onderste laag	Geen asbest	-
18.1 Code: V1	Puntmonster	-
19. Vloerzeil bovenste laag	Geen asbest	-
19.1 Code: V2	Puntmonster	-

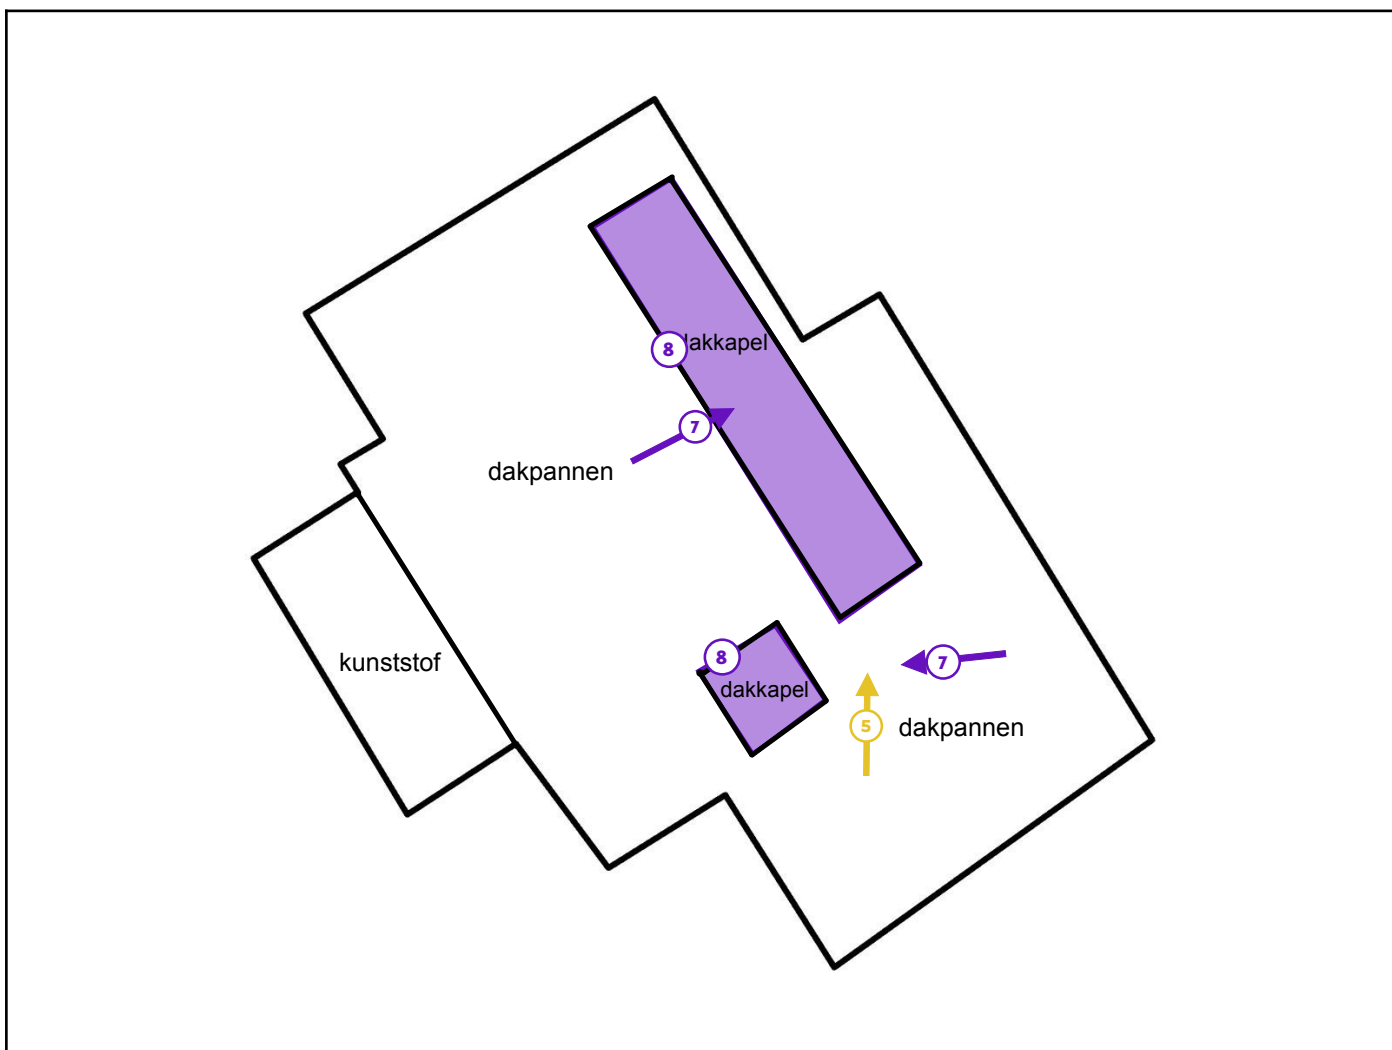
Plan 1.10: Dakbedekking

Beschrijving	Type	Actie
5. (asbest)cement rookgaskanaal	Asbestmateriaal	Zorgvuldig beheren
7. Schoorsteen rookgaskanaal	Beperking	-
8. Dakkapel	Beperking	-

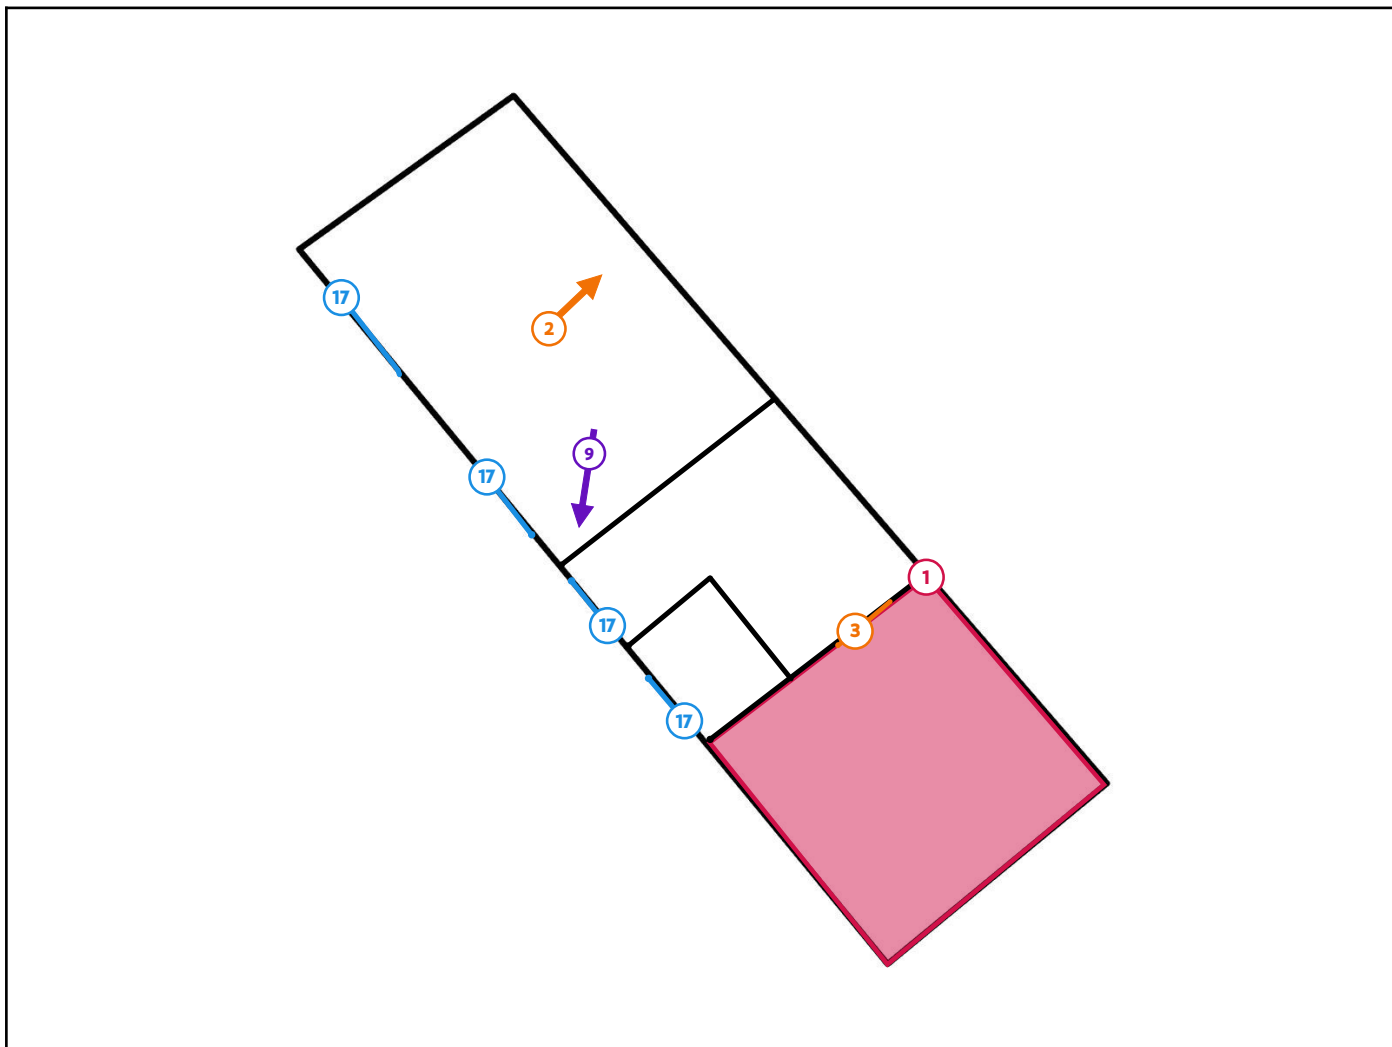
Plan 2.1: Bijgebouw

Beschrijving	Type	Actie
1. (Asbest)cement golfplaten	Asbestmateriaal	Dringend verwijderen
2. Roetluik uit (asbest)cement	Asbestmateriaal	Verwijderen
3. Mastiek tussen glas en profiel	Asbestmateriaal	Verwijderen
9. Waterpomp	Advies	-
17. Mastiek tussen kader en muur	Geen asbest	-

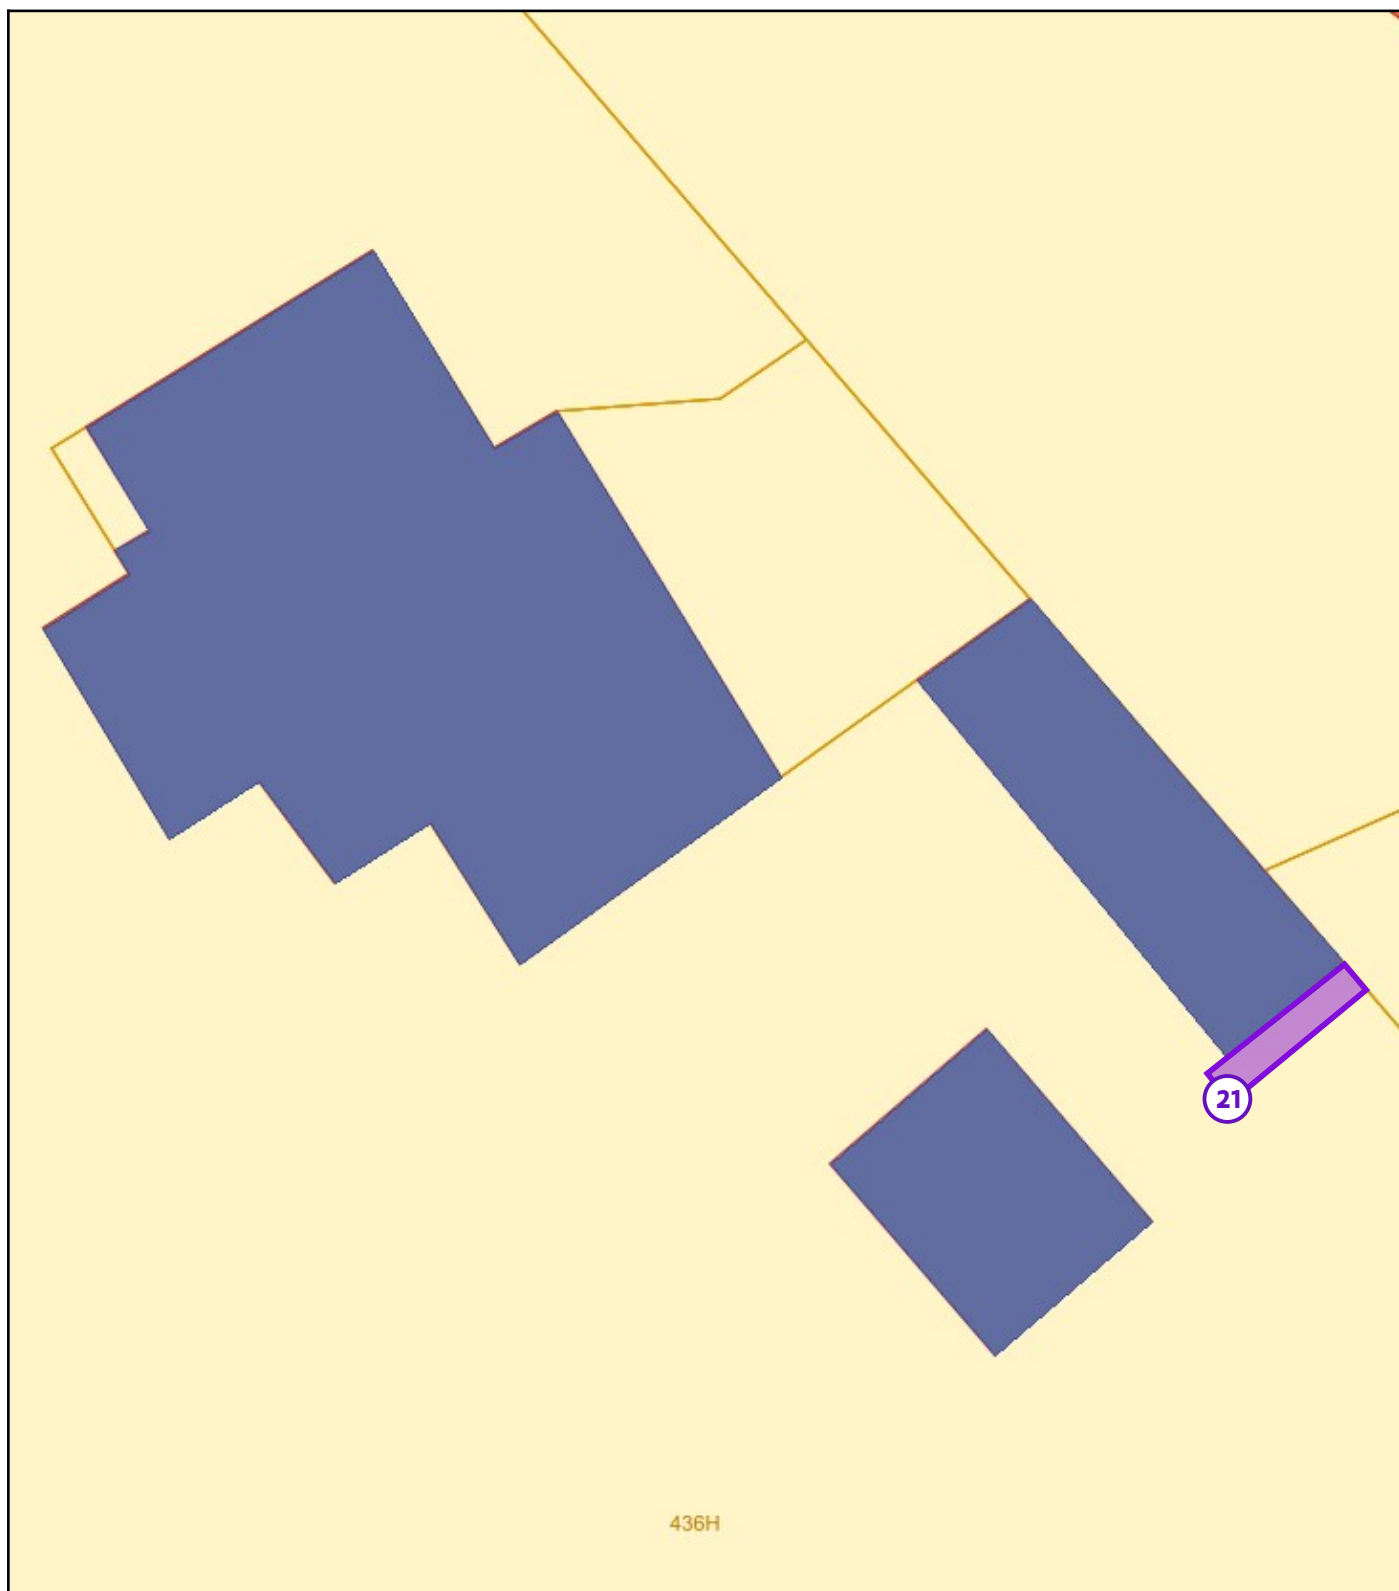
Plan 4.1: Afdruiptzones/afvloeizones

21. Afdruipzone golfplaten	Afdruipzone/afvloeizone	-
----------------------------	-------------------------	---

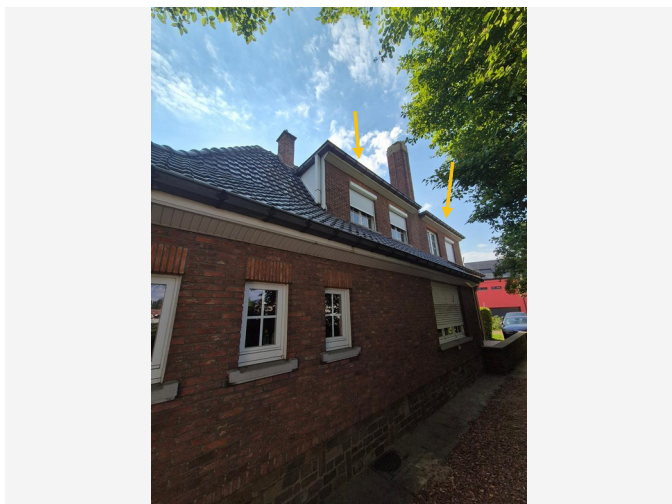
Situeringfoto

(Asbest)materiaal	Rookgaskanaal
Karakterisatie	Asbest (verdacht)
Primaire drager	HVAC infrastructuur en uitrusting
