Asbestinventarisatetest

Brusselsestraat 54, 9200 Dendermonde
Gemeenschappelijke delen

Attestnummer : 20260402-000240.000

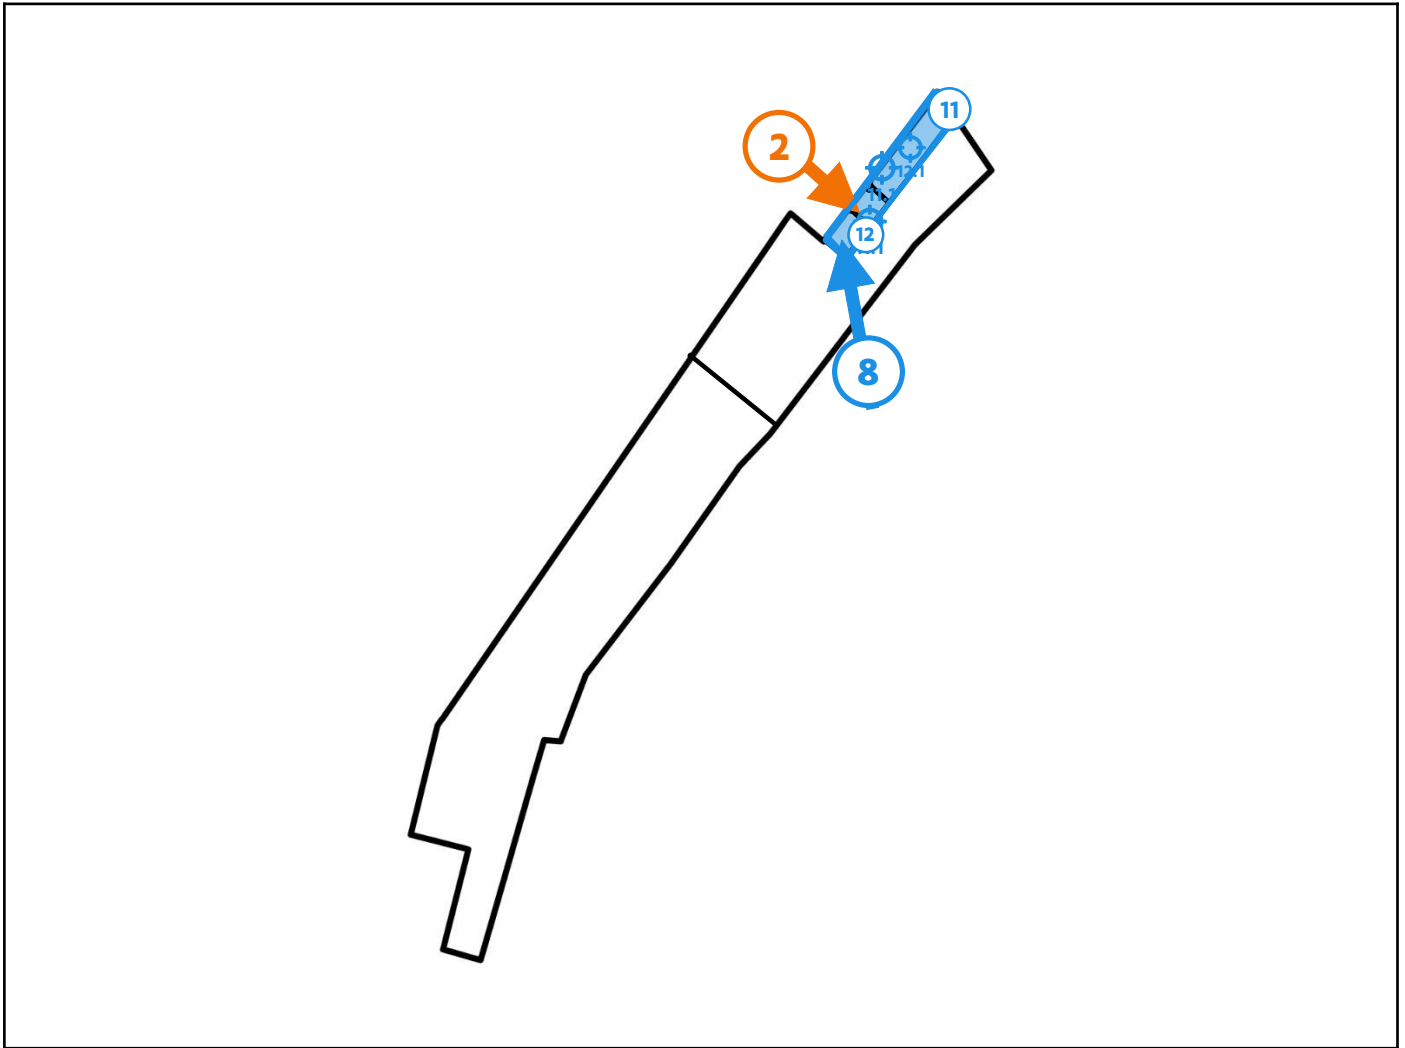
Plan 1.1: Plan GD gelijkvloers

Beschrijving	Type	Actie
2. Bakeliet schakelaars - stopcontacten - lampfittings	Asbestmateriaal	Verwijderen
8. Vinyl	Geen asbest	-
11. Pleisterwerk gang (GD)	Geen asbest	-
11.1 Code: MM01	Mengmonster	-
12. Pleisterwerk plafonds	Geen asbest	-
12.1 Code: MM02	Mengmonster	-

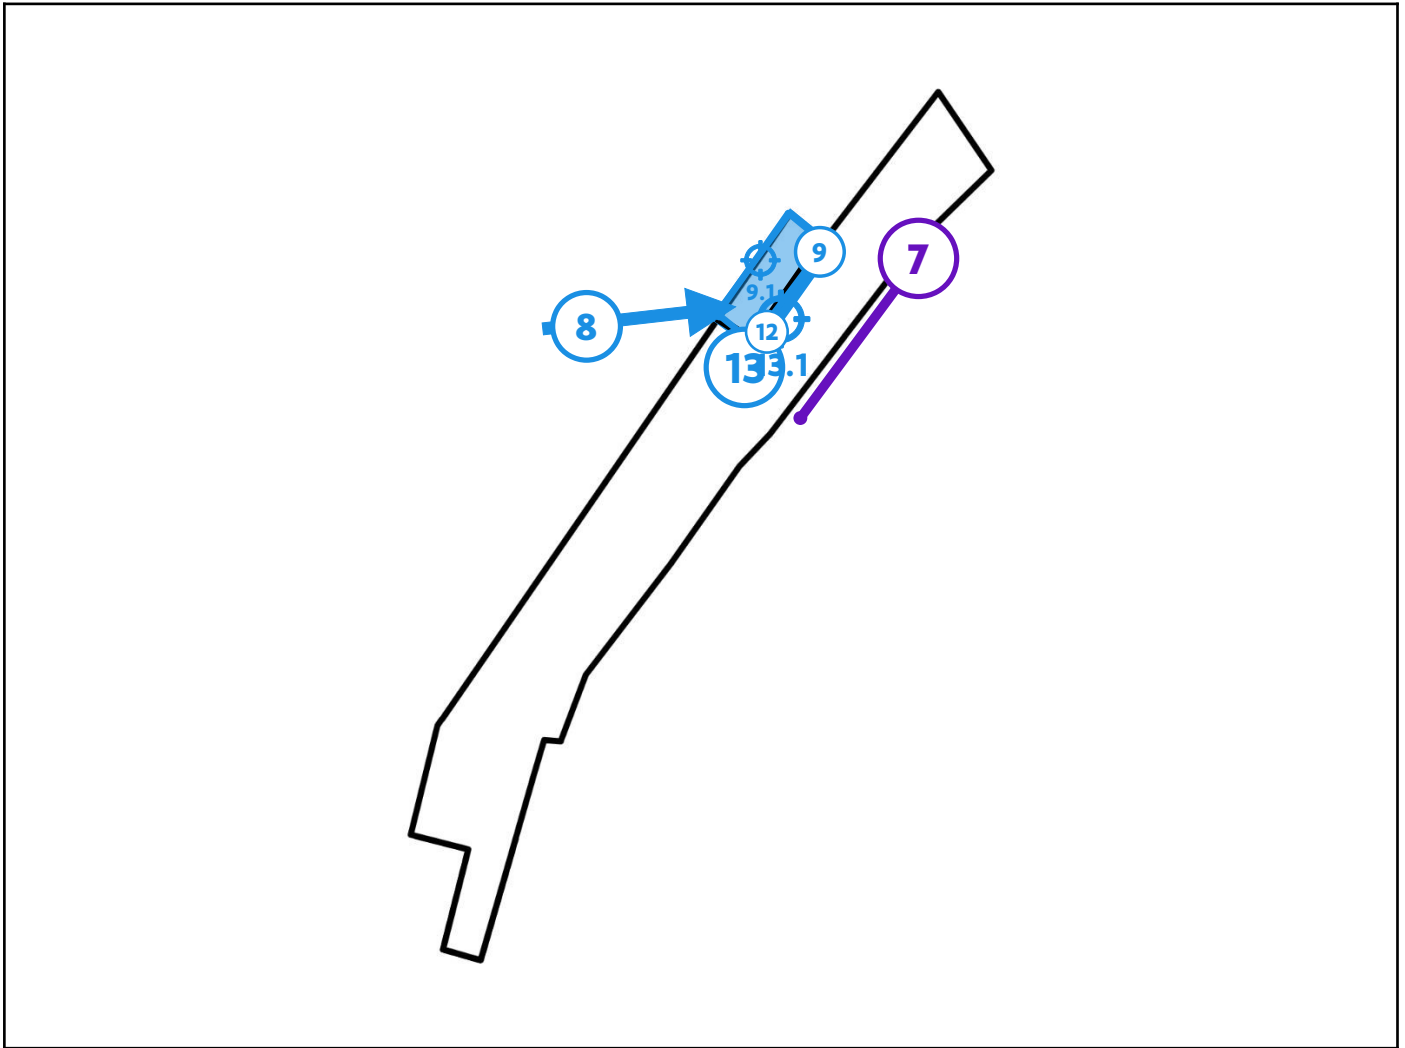
Plan 1.2: Plan GD verdiep +1

Beschrijving	Type	Actie
7. Aanpalende gevel met leien	Advies	-
8. Vinyl	Geen asbest	-
9. Pleisterwerk traphal (GD)	Geen asbest	-
9.1 Code: MM03	Mengmonster	-
12. Pleisterwerk plafonds	Geen asbest	-
13. Gevel met cementleien	Geen asbest	-
13.1 Code: MM07	Puntmonster	-

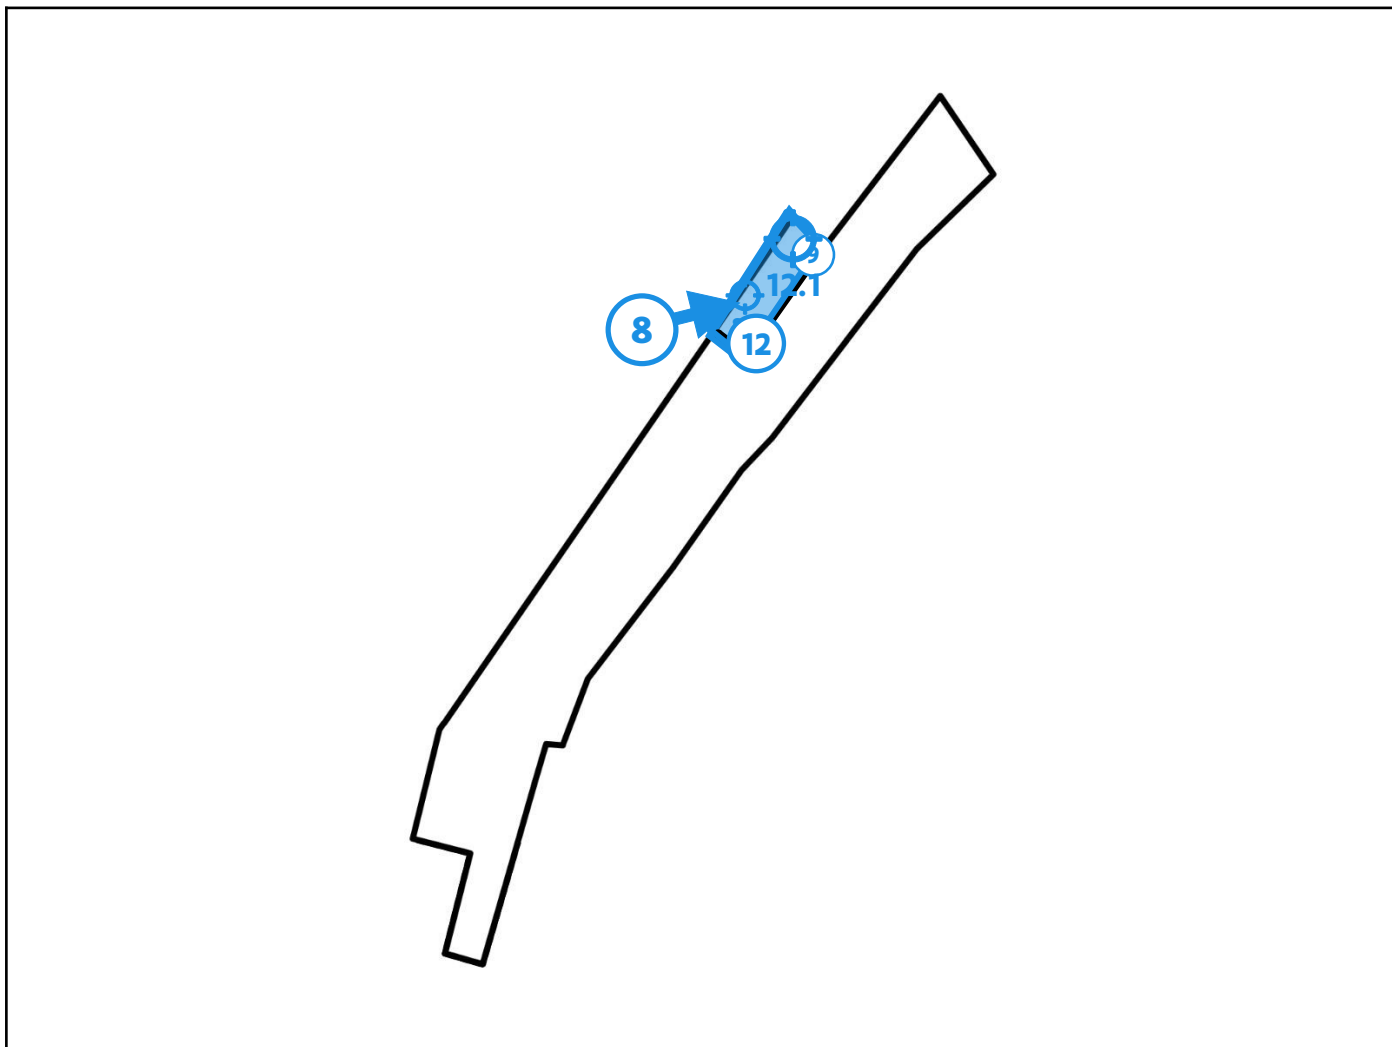
Plan 1.3: Plan GD verdiep +2

Beschrijving	Type	Actie
8. Vinyl	Geen asbest	-
8.1 Code: MM08	Puntmonster	-
9. Pleisterwerk traphal (GD)	Geen asbest	-
12. Pleisterwerk plafonds	Geen asbest	-
12.1 Code: MM02	Mengmonster	-

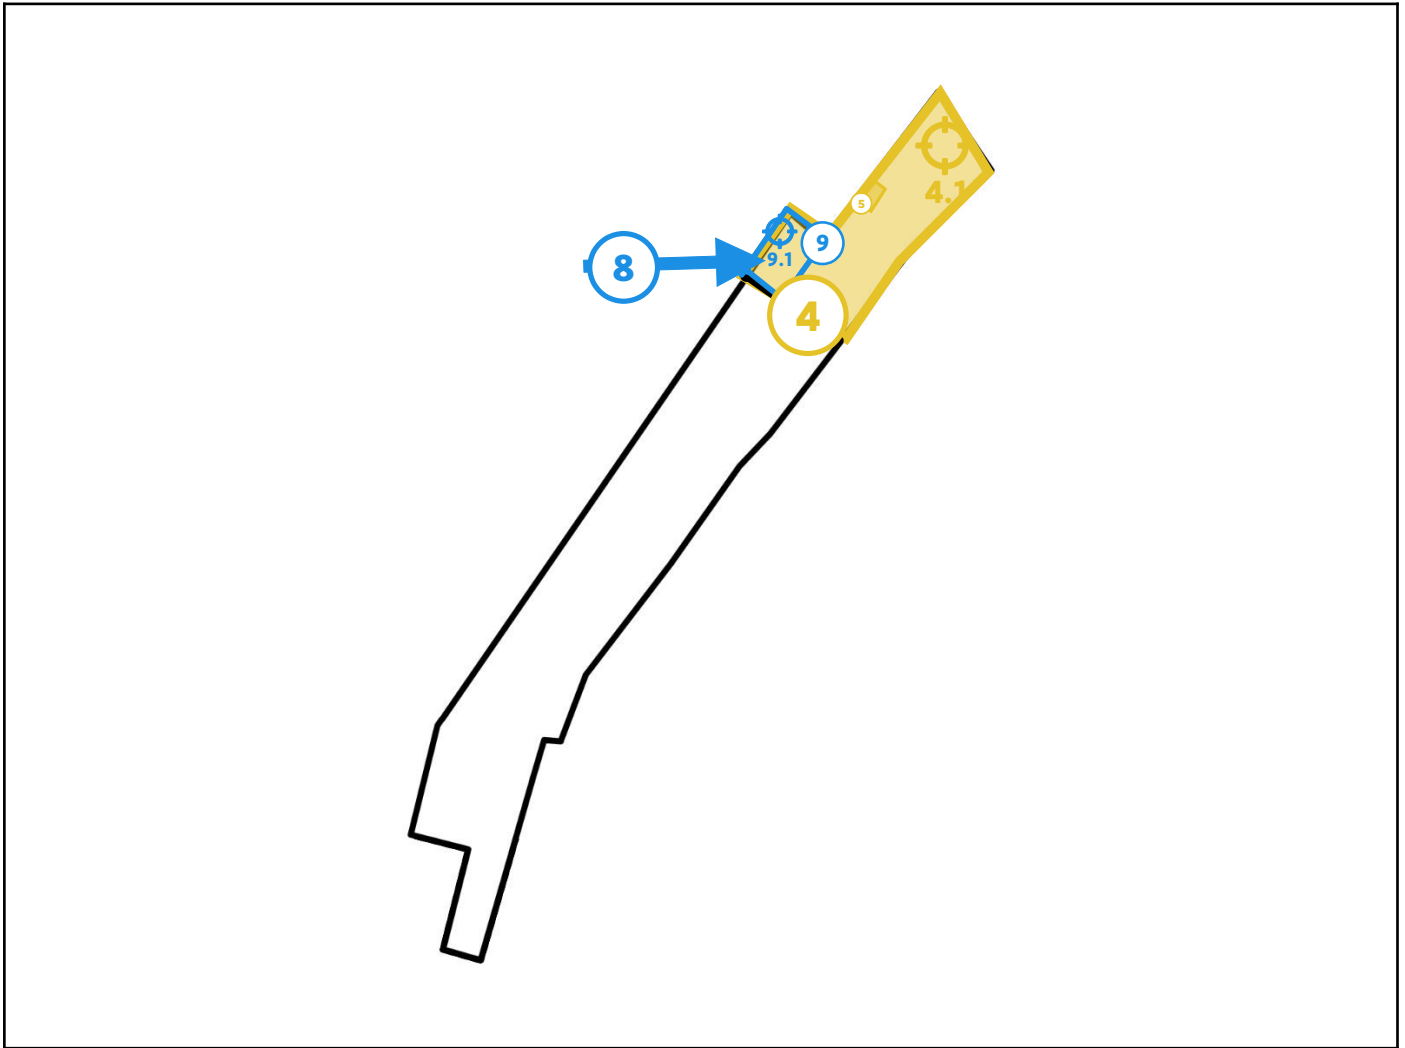
Plan 1.4: Plan GD zolderverdiep

Beschrijving	Type	Actie
4. Onderdak (type Menuiserite)	Asbestmateriaal	Zorgvuldig beheren
4.1 Code: MM06	Puntmonster	-
5. Cementbuis	Asbestmateriaal	Zorgvuldig beheren
8. Vinyl	Geen asbest	-
9. Pleisterwerk traphal (GD)	Geen asbest	-
9.1 Code: MM03	Mengmonster	-

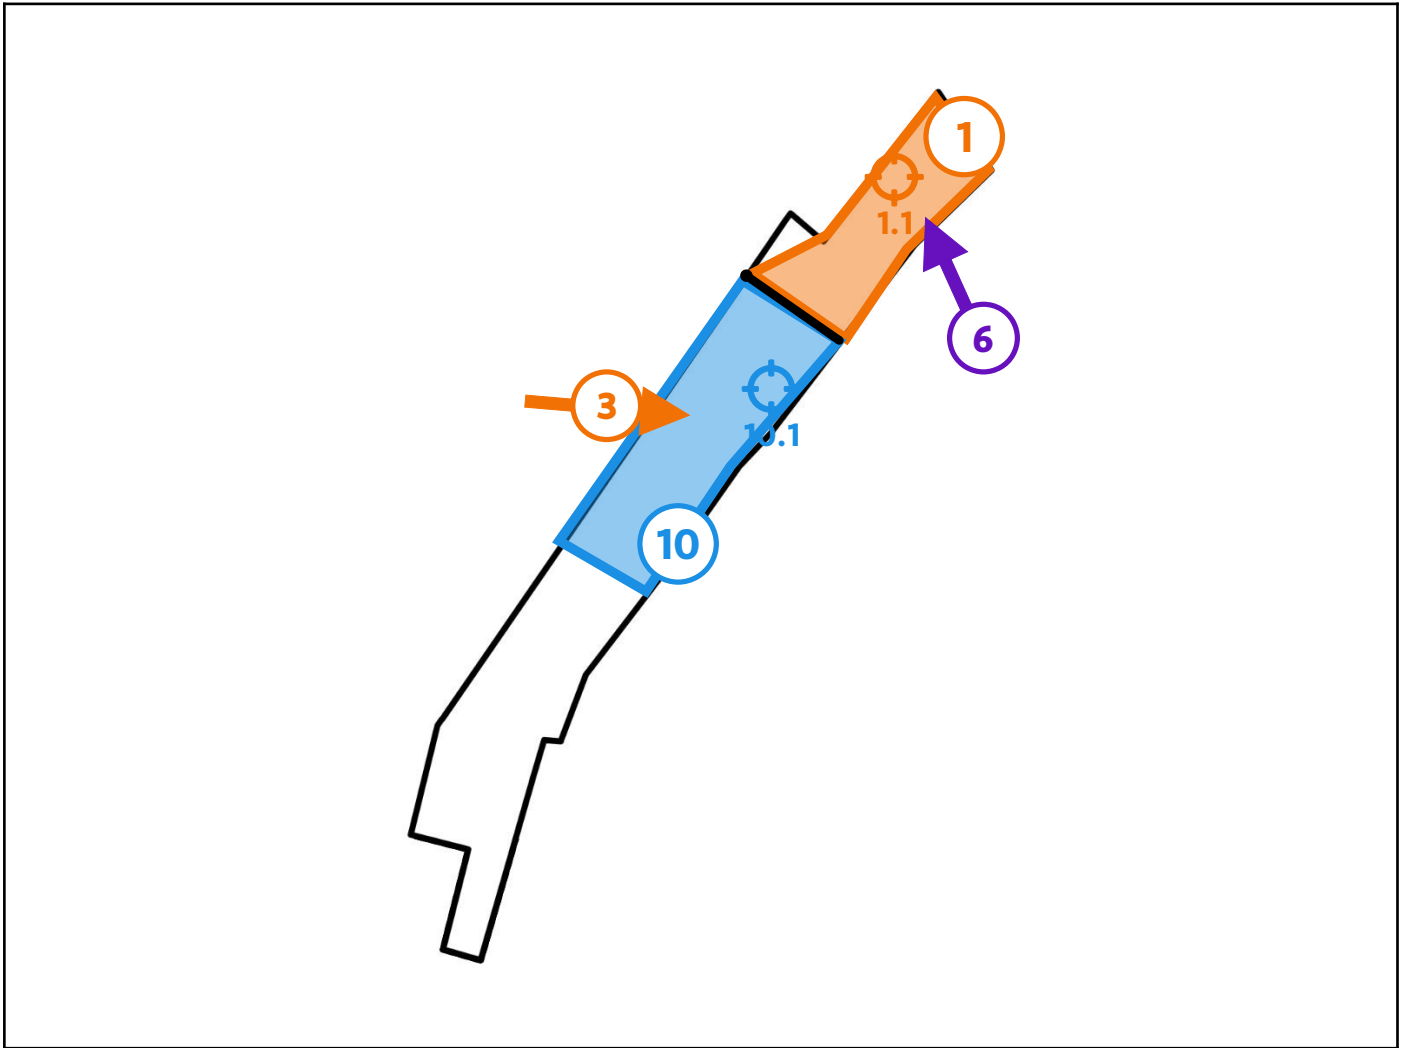
Plan 1.5: Plan GD Dakplan

Beschrijving	Type	Actie
1. Dak in cementleien	Asbestmateriaal	Verwijderen
1.1 Code: MM05	Puntmonster	-
3. Schouw	Asbestmateriaal	Verwijderen
6. Schouw	Beperking	-
10. Roofing dakbedekking	Geen asbest	-
10.1 Code: MM04	Puntmonster	-
