Asbestinventarisatietest

Molenstraat 30, 9200 Dendermonde

Attestnummer : 20260402-000373.000

Uitgegeven op : 02.04.2026

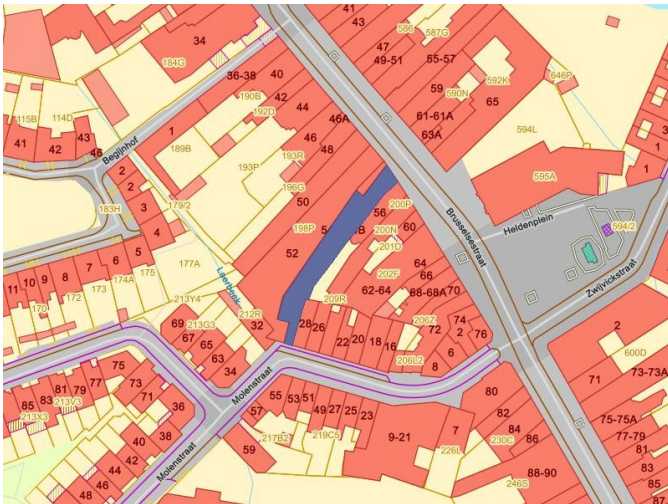
Zone 1: Hoofdgebouw

- 0 Asbestmaterialen
- 0 Beperkingen
- 0 Uitsluitingen
- 0 Roerende goederen
- 0 Puin, steenslag, (water)bodem
- 2 Adviezen
- 2 Geen asbest
