# Asbestinventarisatetest

Broekstraat 61, 9200 Dendermonde

Attestnummer : 20260428-000241.000

Uitgegeven op : 28.04.2026

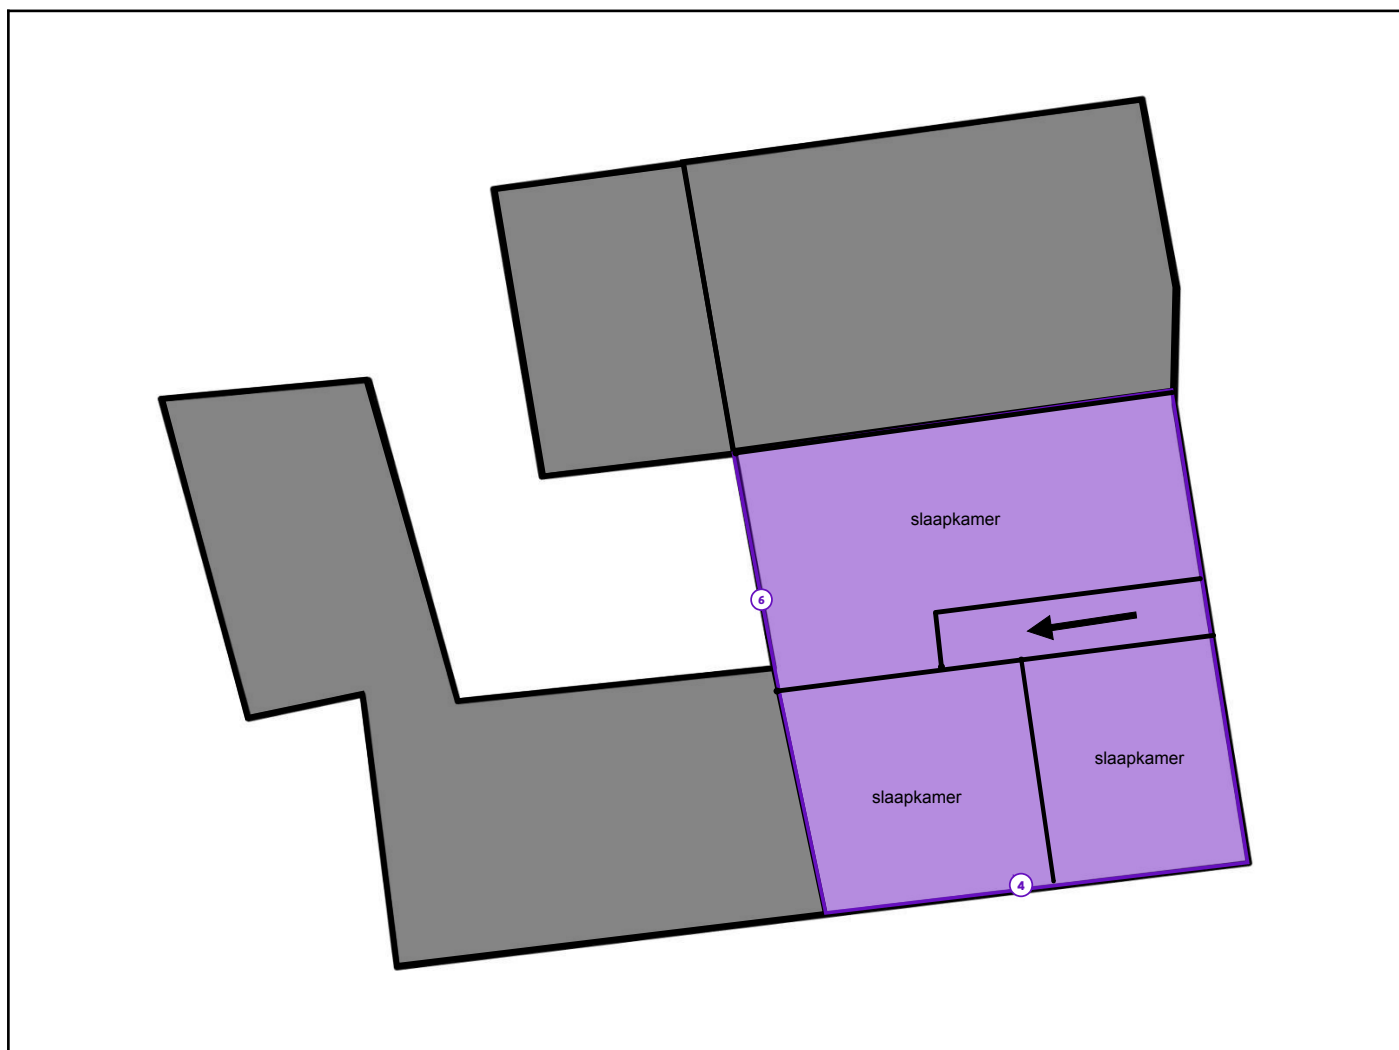
## Plan 1.2: Eerste verdieping

Beschrijving	Type	Actie
4. Schoorsteen rookgaskanaal - beoordeling	Beperking	-
6. Plafonds uit niet asbestverdacht materiaal	Advies	-

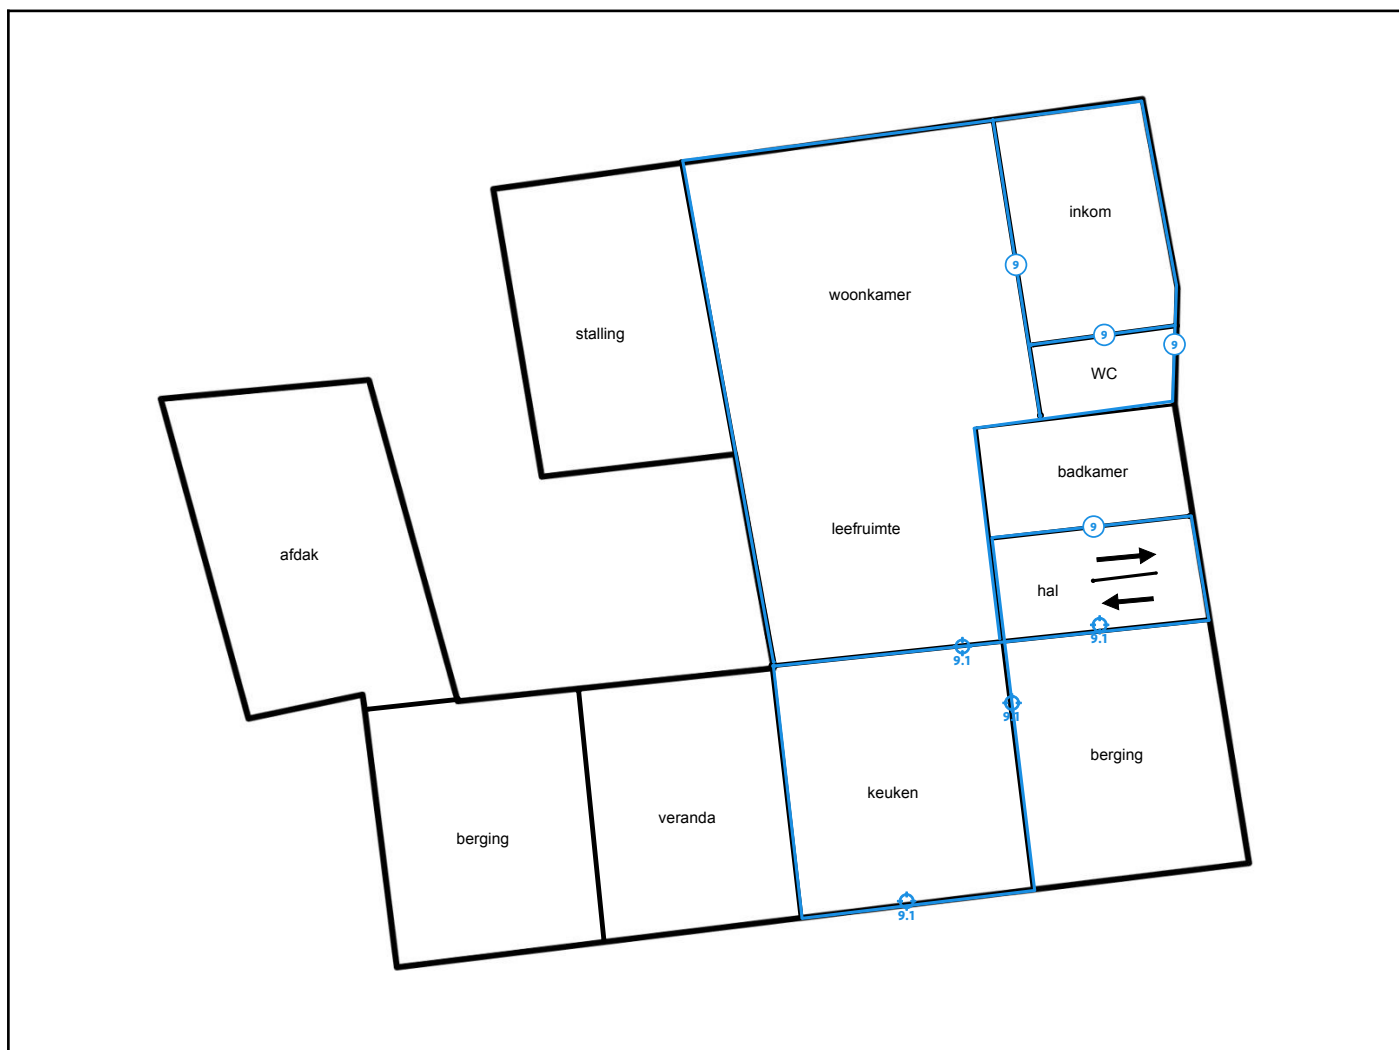
## Plan 1.5: Gelijkvloers - detail pleisterwerk

Beschrijving	Type	Actie
9. Pleisterwerk muren	Geen asbest	-
9.1 Code: M1	Mengmonster	-

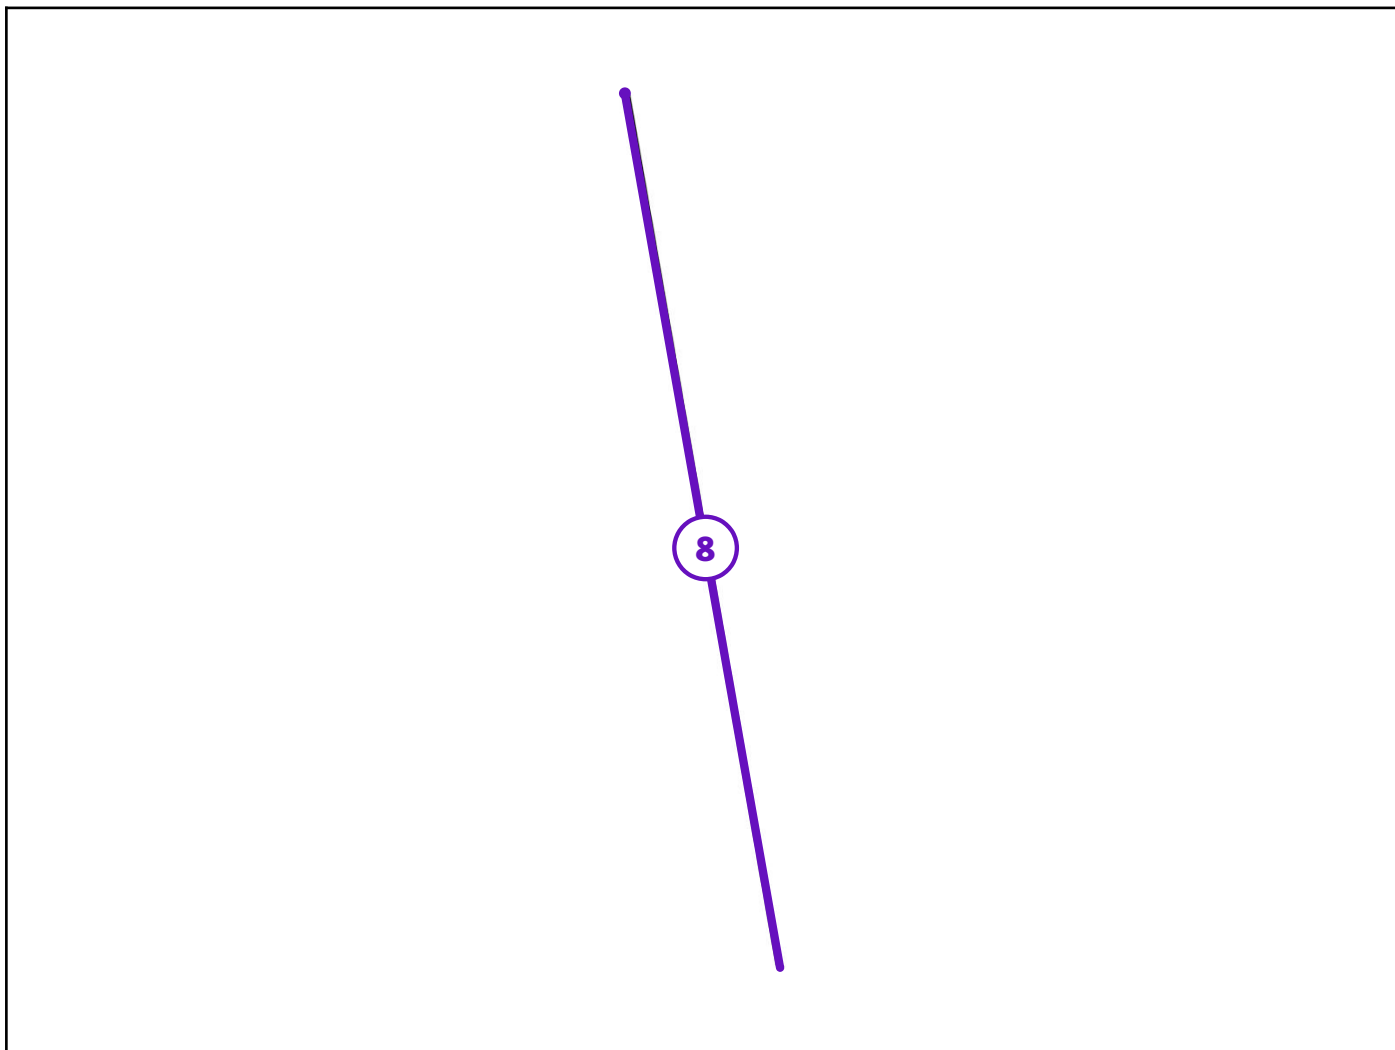
## Plan 4.1: Afsluiting plan

Beschrijving	Type	Actie
8. Afsluiting golfplaten	Advies	-

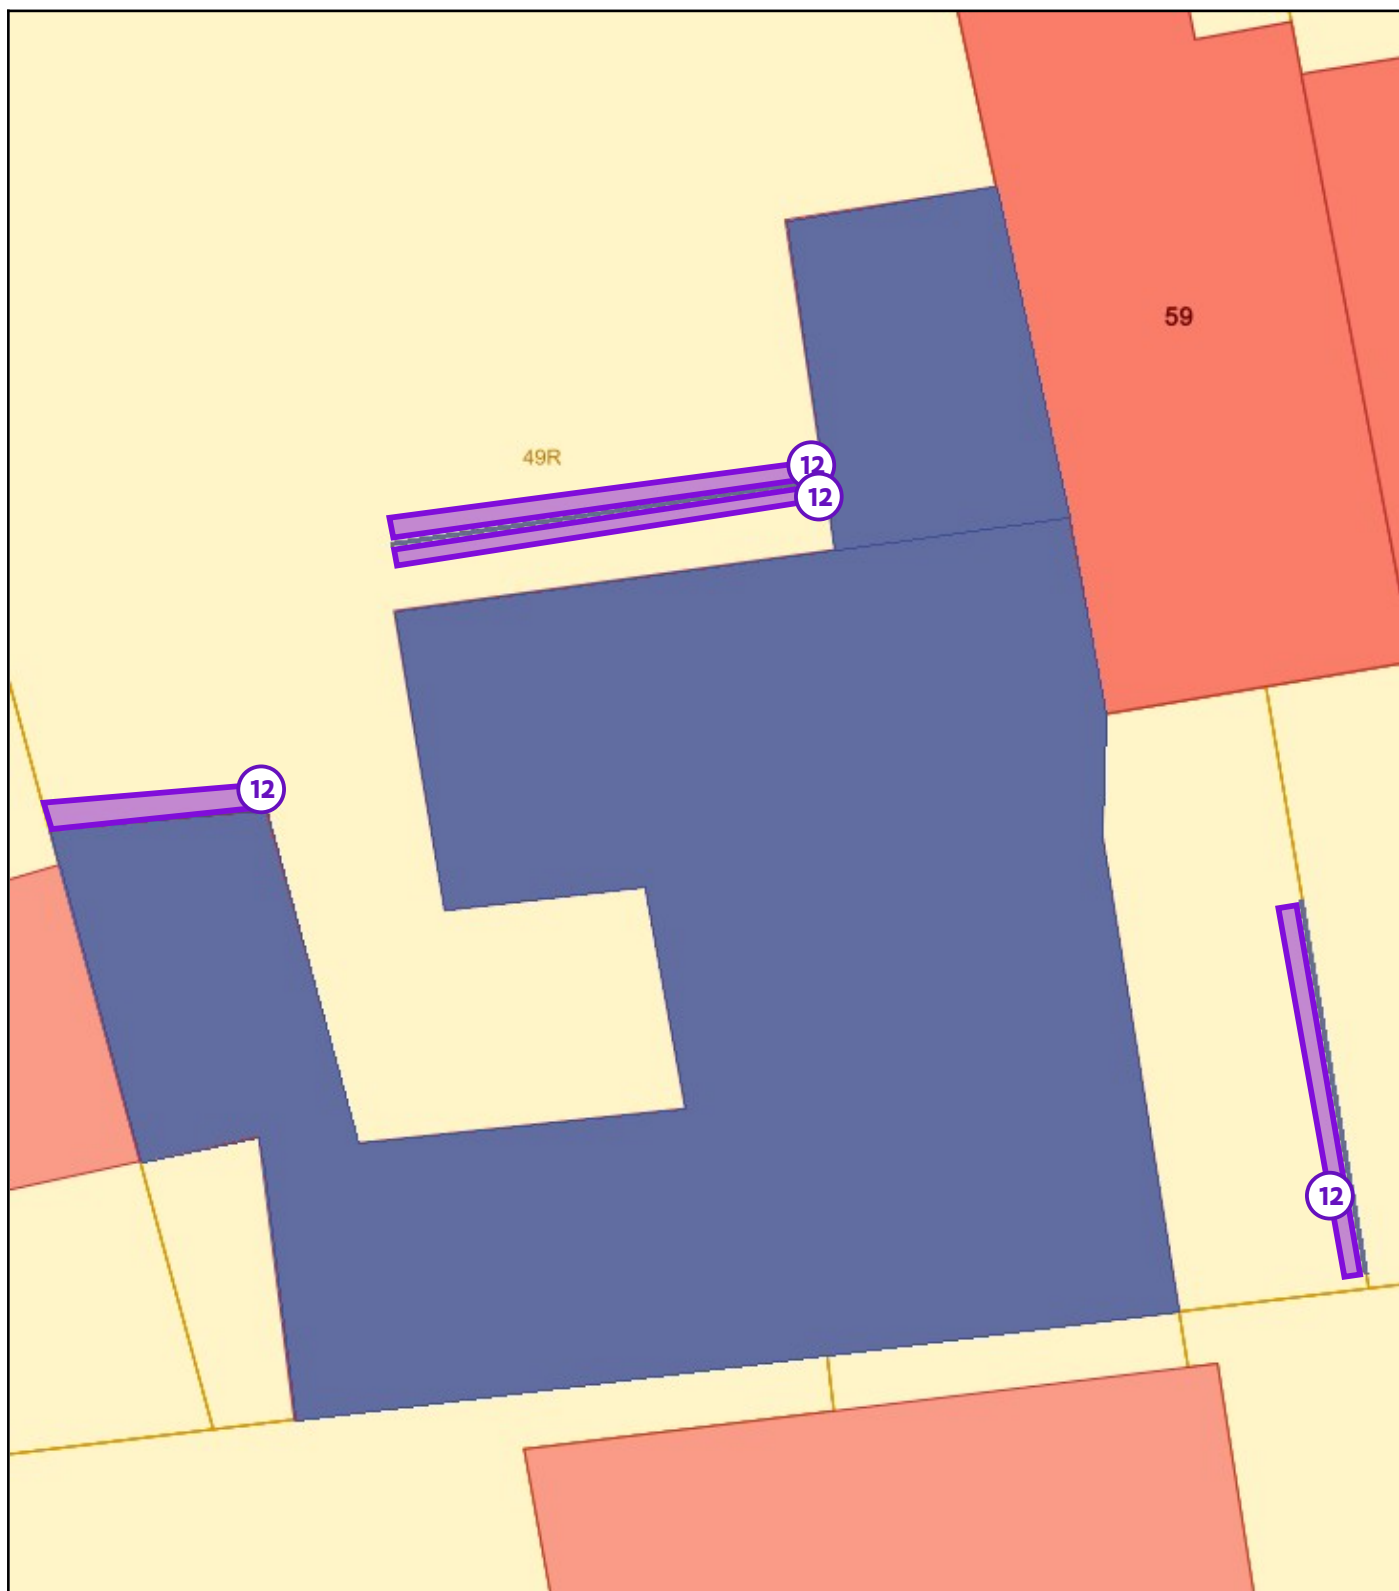
## Plan 5.1: Afdruiptzones/afvloeizones

12. Golfplaten - afdruiptzone	Afdruiptzone/afvloeizone	-
-------------------------------	--------------------------	---
