Asbestinventarisatetest

Brusselsesteenweg 76, 9280 Lebbeke

Attestnummer : 20260518-000190.000

Uitgegeven op : 18.05.2026

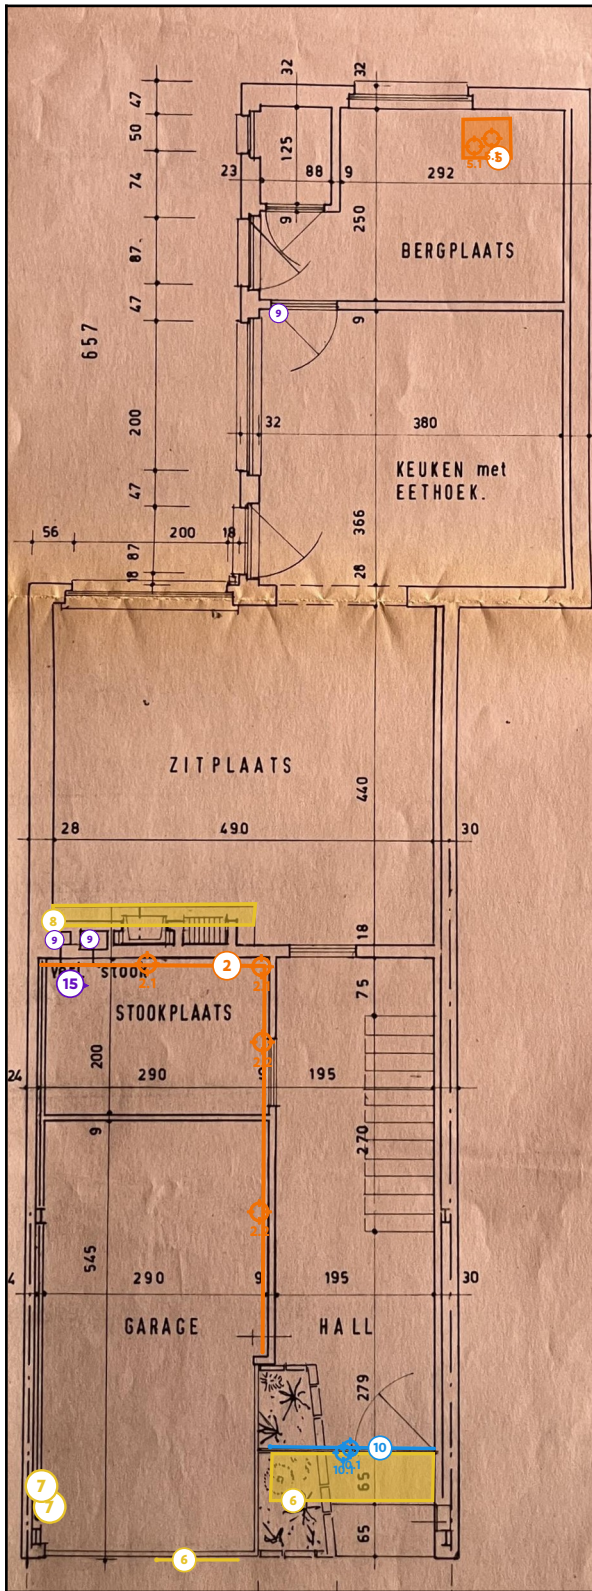
Plan 1.1: Gelijkvloers

2. Leidingisolatie	Asbestmateriaal	Verwijderen
2.1 Code: BB1	Mengmonster	-
2.2 Code: BR1	Mengmonster	-
5. Coating onderkant gootsteen	Asbestmateriaal	Verwijderen
5.1 Code: COAT1	Mengmonster	-
6. Glasal panelen in buitenschrijnwerk	Asbestmateriaal	Zorgvuldig beheren
7. Elektrische componenten in bakeliet	Asbestmateriaal	Zorgvuldig beheren
8. Massal siersteen open haard	Asbestmateriaal	Zorgvuldig beheren
9. Schoorsteen rookgaskanalen - beoordeling	Beperking	-
10. Afdichtingsmateriaal (mastiek, kit, ...) in schrijnwerk (voorgevel)	Geen asbest	-
10.1 Code: MAS1	Mengmonster	-
15. Materialen aan de stookketel (dichtingen, isolerend materiaal, ...)	Overige ruimte of materiaal	-

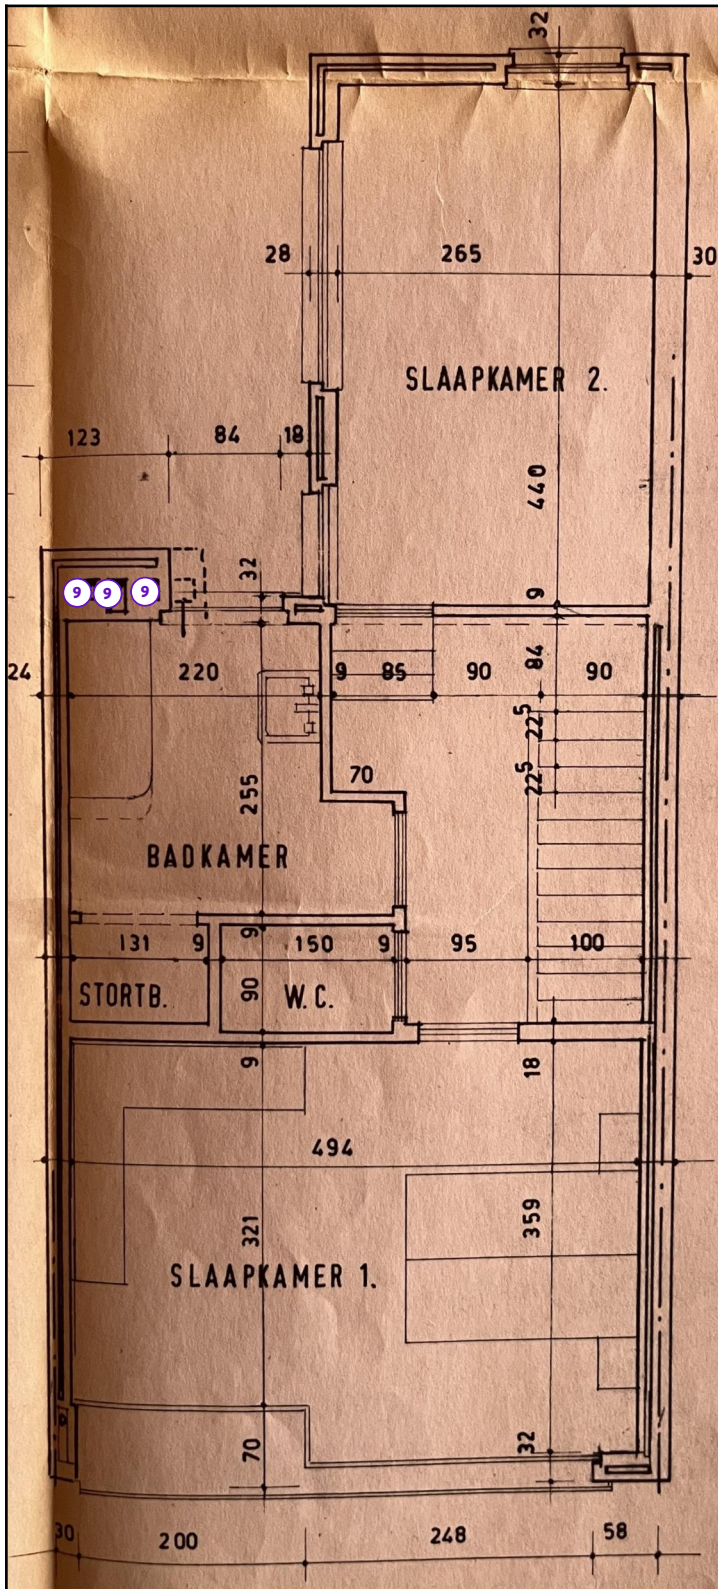
Plan 1.2: Eerste verdieping

9. Schoorsteen rookgaskanalen - beoordeling	Beperking	-
---	-----------	---

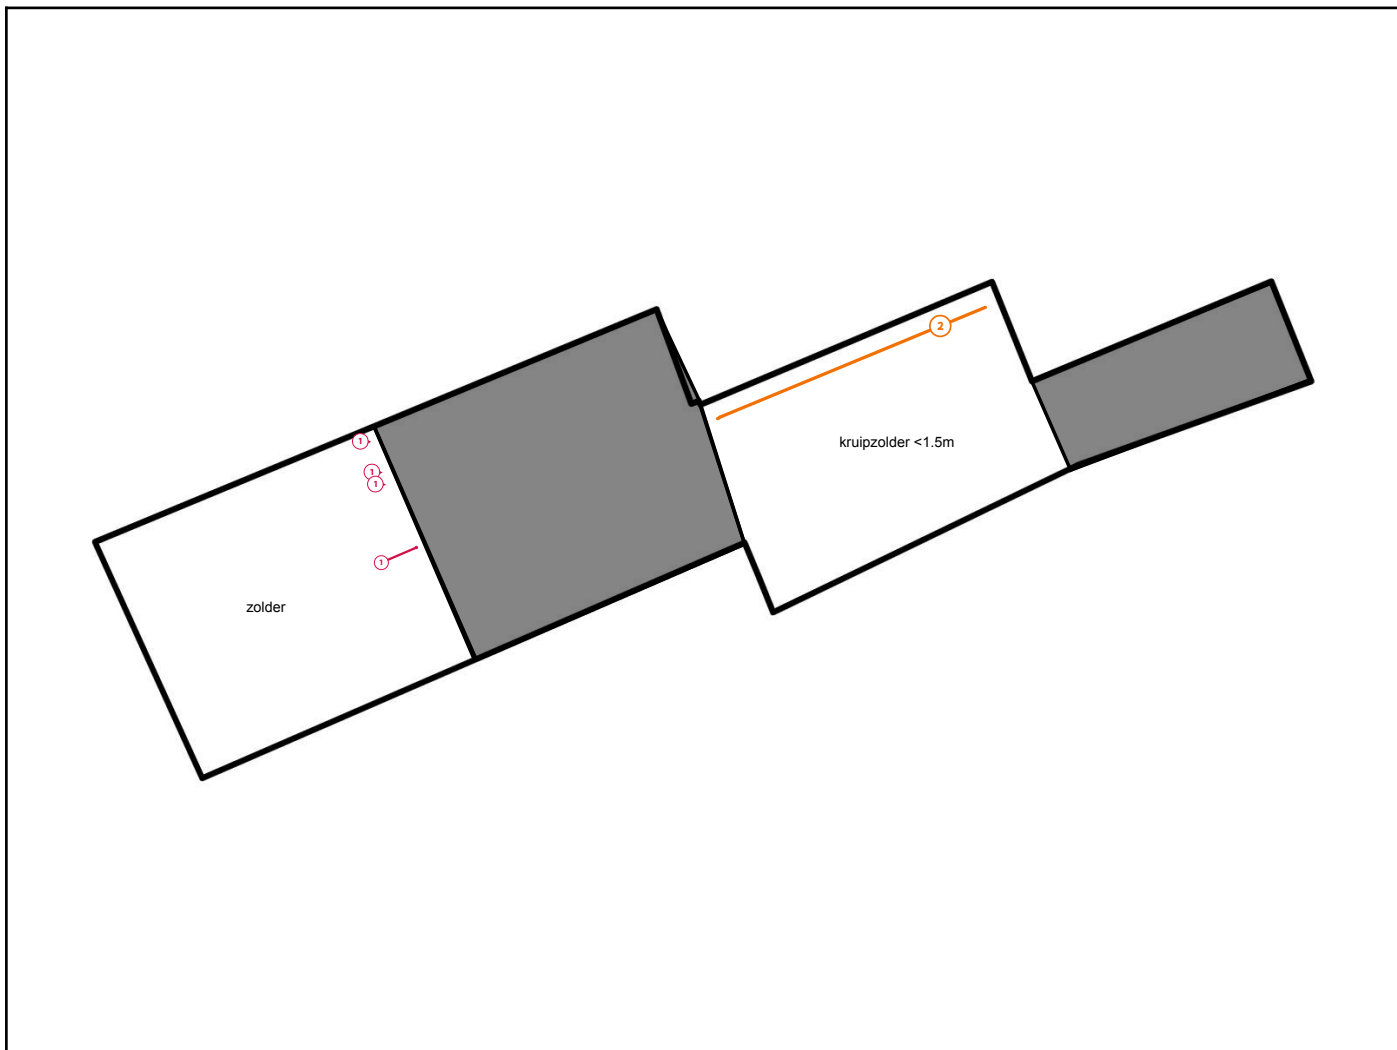
Plan 1.3: Zolderverdieping

Beschrijving	Type	Actie
1. Stock op zolder	Asbestmateriaal	Dringend verwijderen
2. Leidingisolatie	Asbestmateriaal	Verwijderen

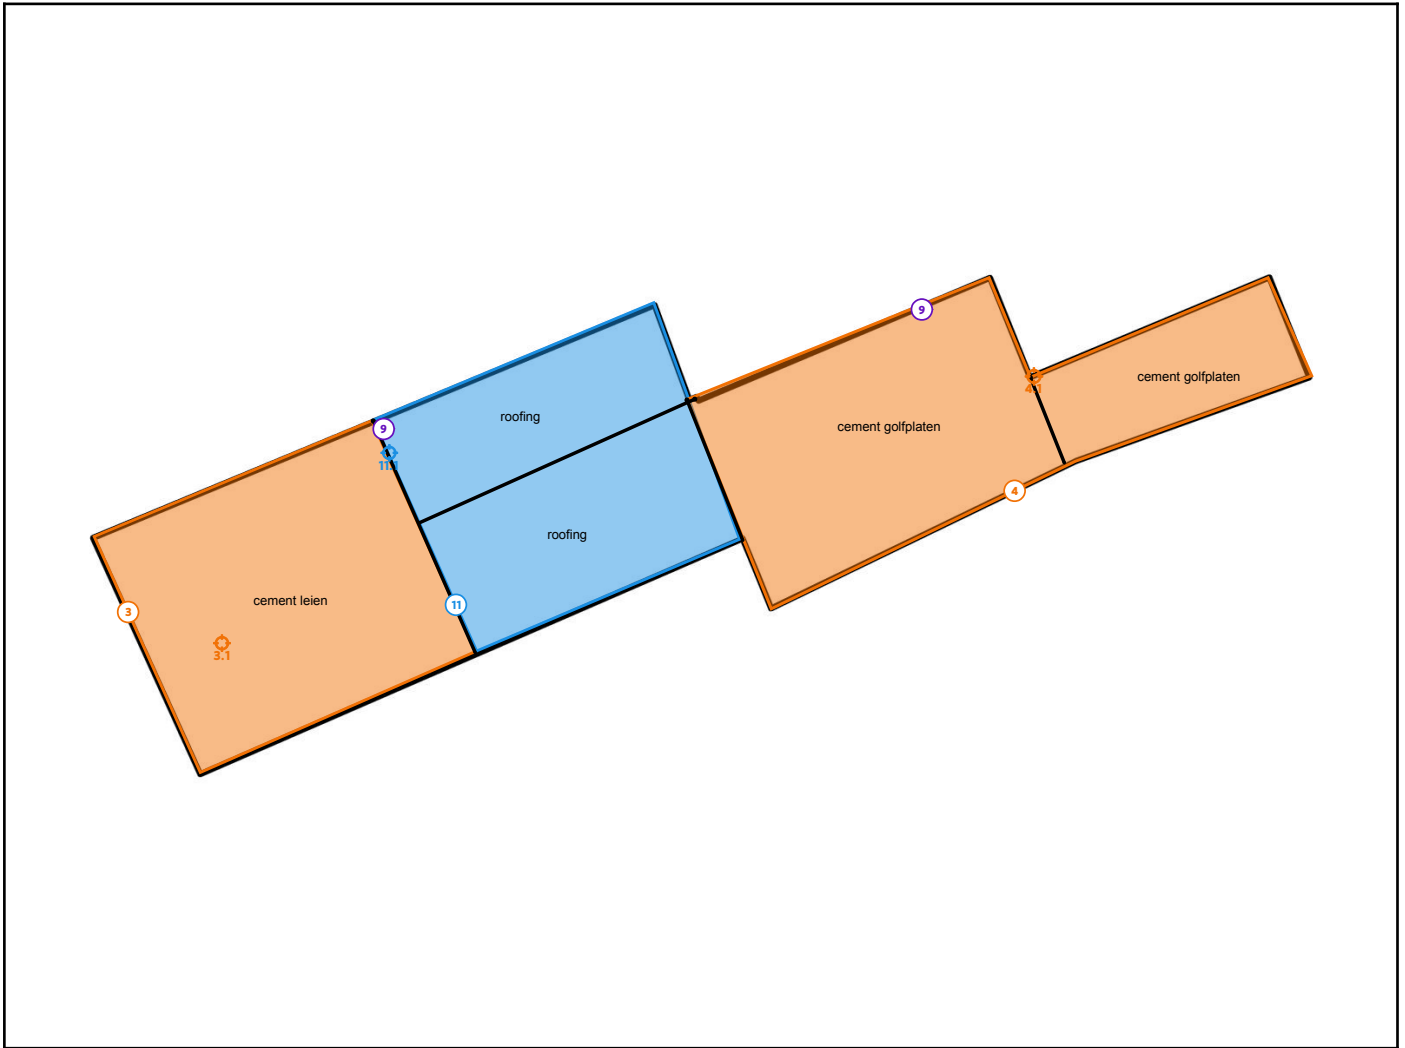
Plan 1.4: Dakbedekking

Beschrijving	Type	Actie
3. Leien	Asbestmateriaal	Verwijderen
3.1 Code: L1	Puntmonster	-
4. Golfplaten cement	Asbestmateriaal	Verwijderen
4.1 Code: GP1	Puntmonster	-
9. Schoorsteen rookgaskanalen - beoordeling	Beperking	-
11. Roofing - platte daken	Geen asbest	-
11.1 Code: R1	Puntmonster	-

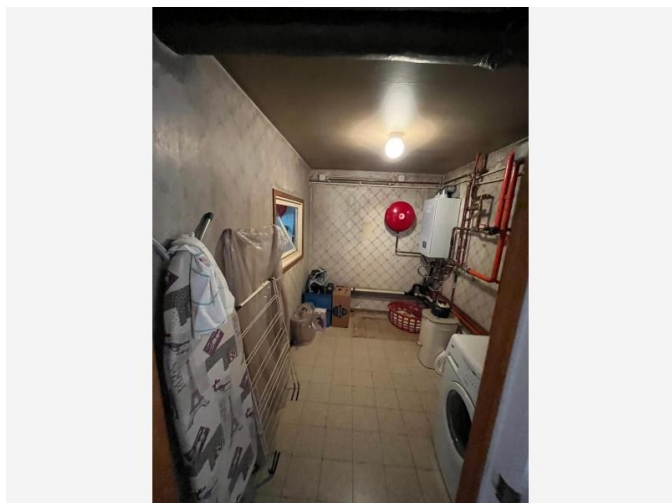
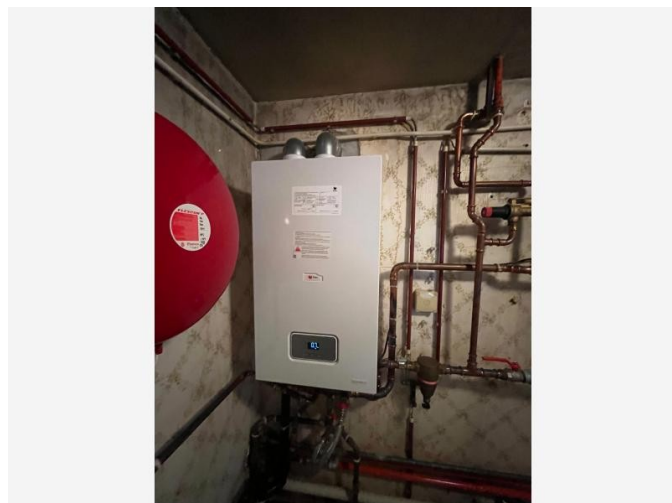
Beschrijving	Notitie	Terug te vinden op plannen
Fiche 15: Materialen aan de stookketel (dichtingen, isolerend materiaal, ...)	-	Plan 1.1: Gelijkvloers

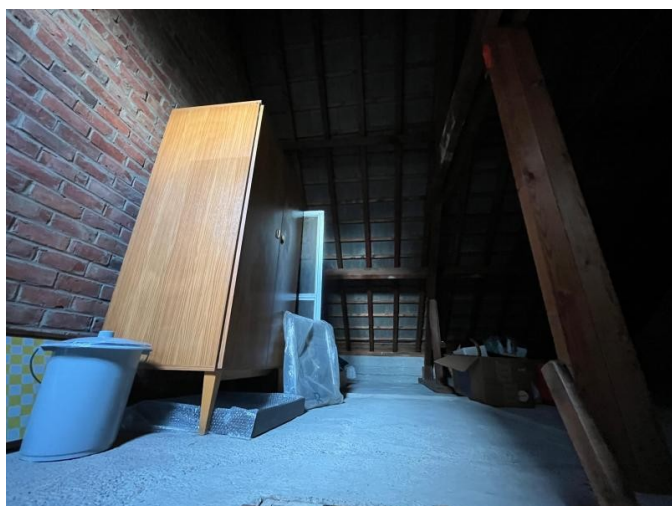
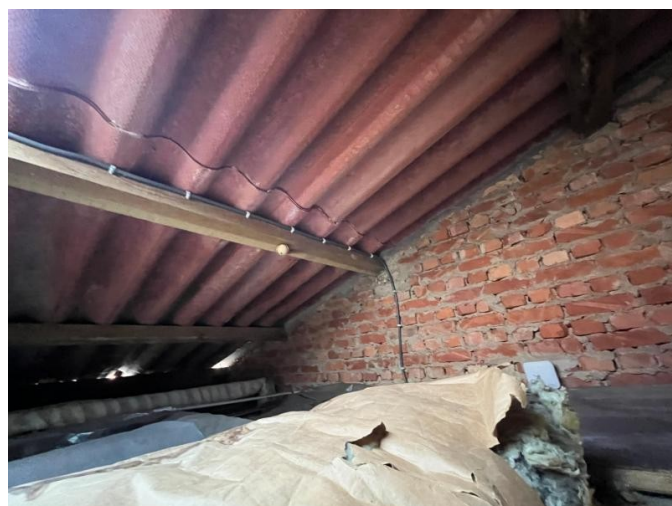
Beschrijving	Notitie	Terug te vinden op plannen
Fiche 16: Liftinfrastructuur	-	-
Fiche 17: Materialen onder de dakbedekking (onderdak, ...)	Niet aanwezig.	-
