Asbestinventarisatetest

Stationsstraat 44, 9280 Lebbeke

Attestnummer : 20260604-000183.000

Uitgegeven op : 04.06.2026

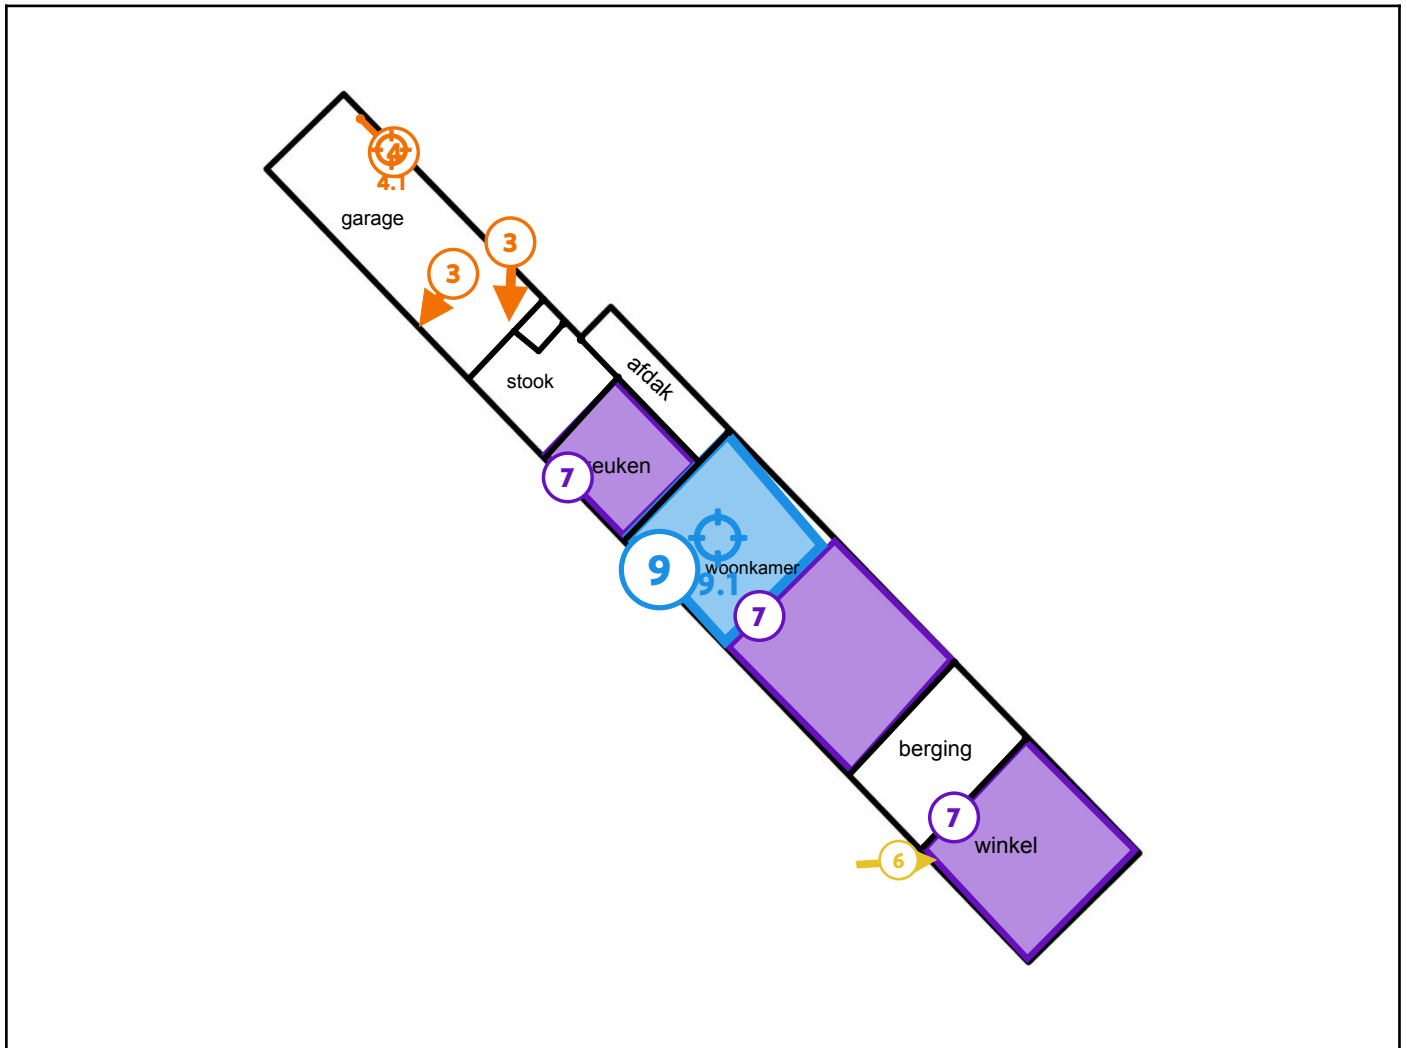
Plan 1.1: Woning plan gelijkvloers

Beschrijving	Type	Actie
3. Bakeliet schakelaars - stopcontacten - lampfittings	Asbestmateriaal	Verwijderen
4. Paneel in cement	Asbestmateriaal	Verwijderen
4.1 Code: MM06	Puntmonster	-
6. Bakeliet zekeringkast	Asbestmateriaal	Zorgvuldig beheren
7. Plafonds uit niet asbestverdacht materiaal	Advies	-
9. Pleisterwerk plafonds	Geen asbest	-

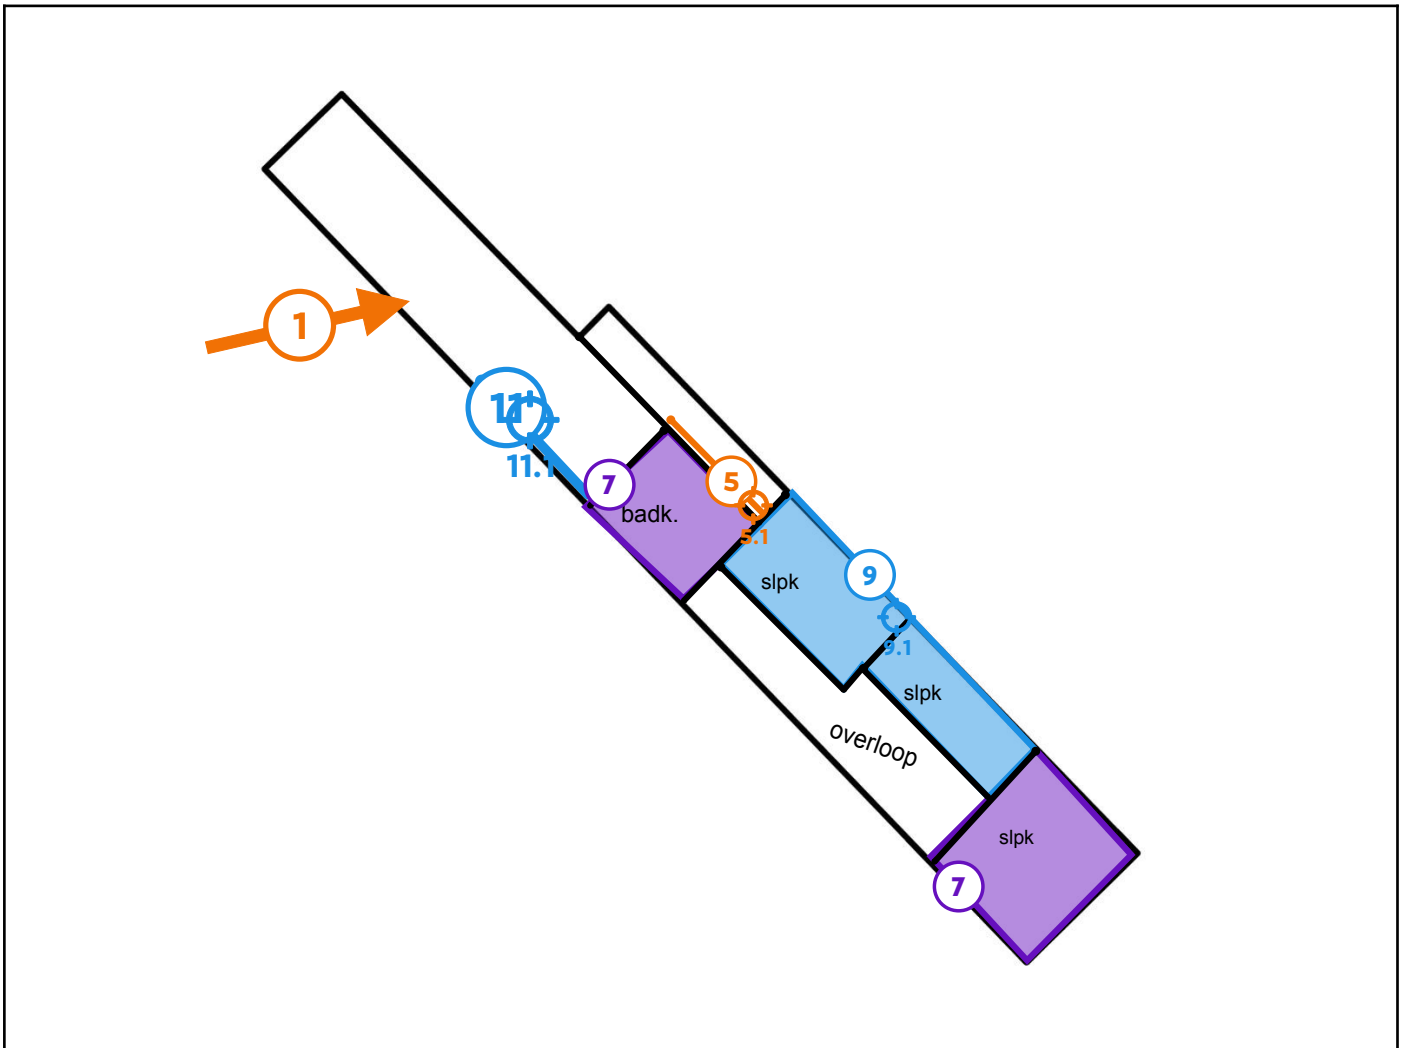
Plan 1.2: Woning plan verdiep +1

Beschrijving	Type	Actie
1. Schouw	Asbestmateriaal	Verwijderen
5. Gevel met cementleien	Asbestmateriaal	Verwijderen
5.1 Code: MM05	Puntmonster	-
7. Plafonds uit niet asbestverdacht materiaal	Advies	-
9. Pleisterwerk plafonds	Geen asbest	-
9.1 Code: MM02	Mengmonster	-
11. Leidingisolatie in karton	Geen asbest	-

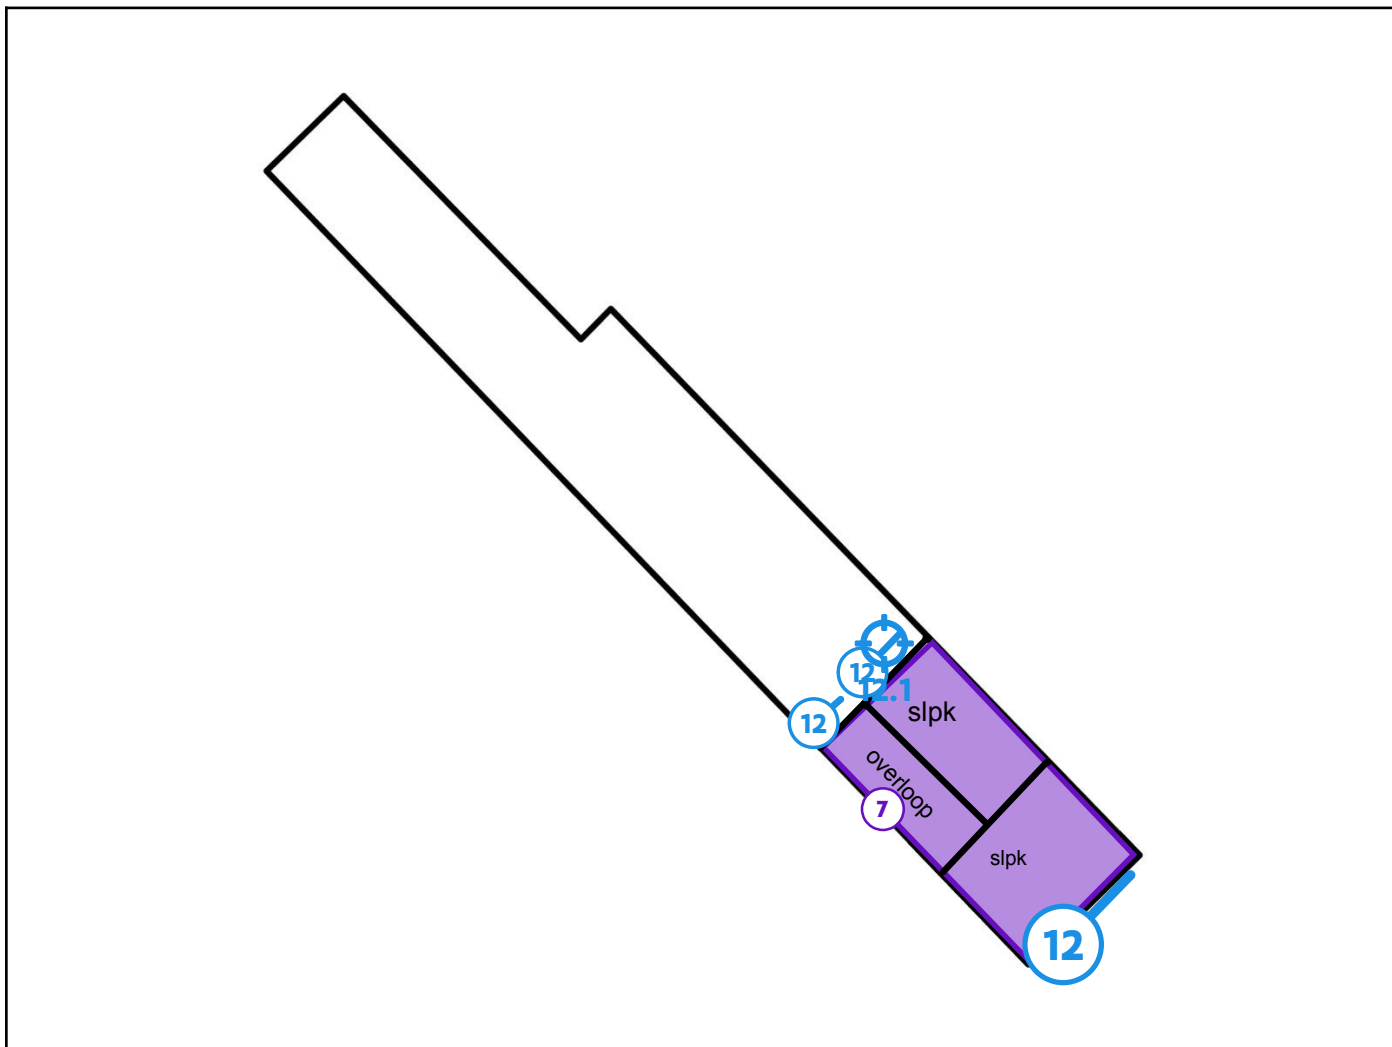
Plan 1.3: Woning plan verdiep +2

Beschrijving	Type	Actie
7. Plafonds uit niet asbestverdacht materiaal	Advies	-
12. Mastiek	Geen asbest	-
12.1 Code: MM07	Puntmonster	-

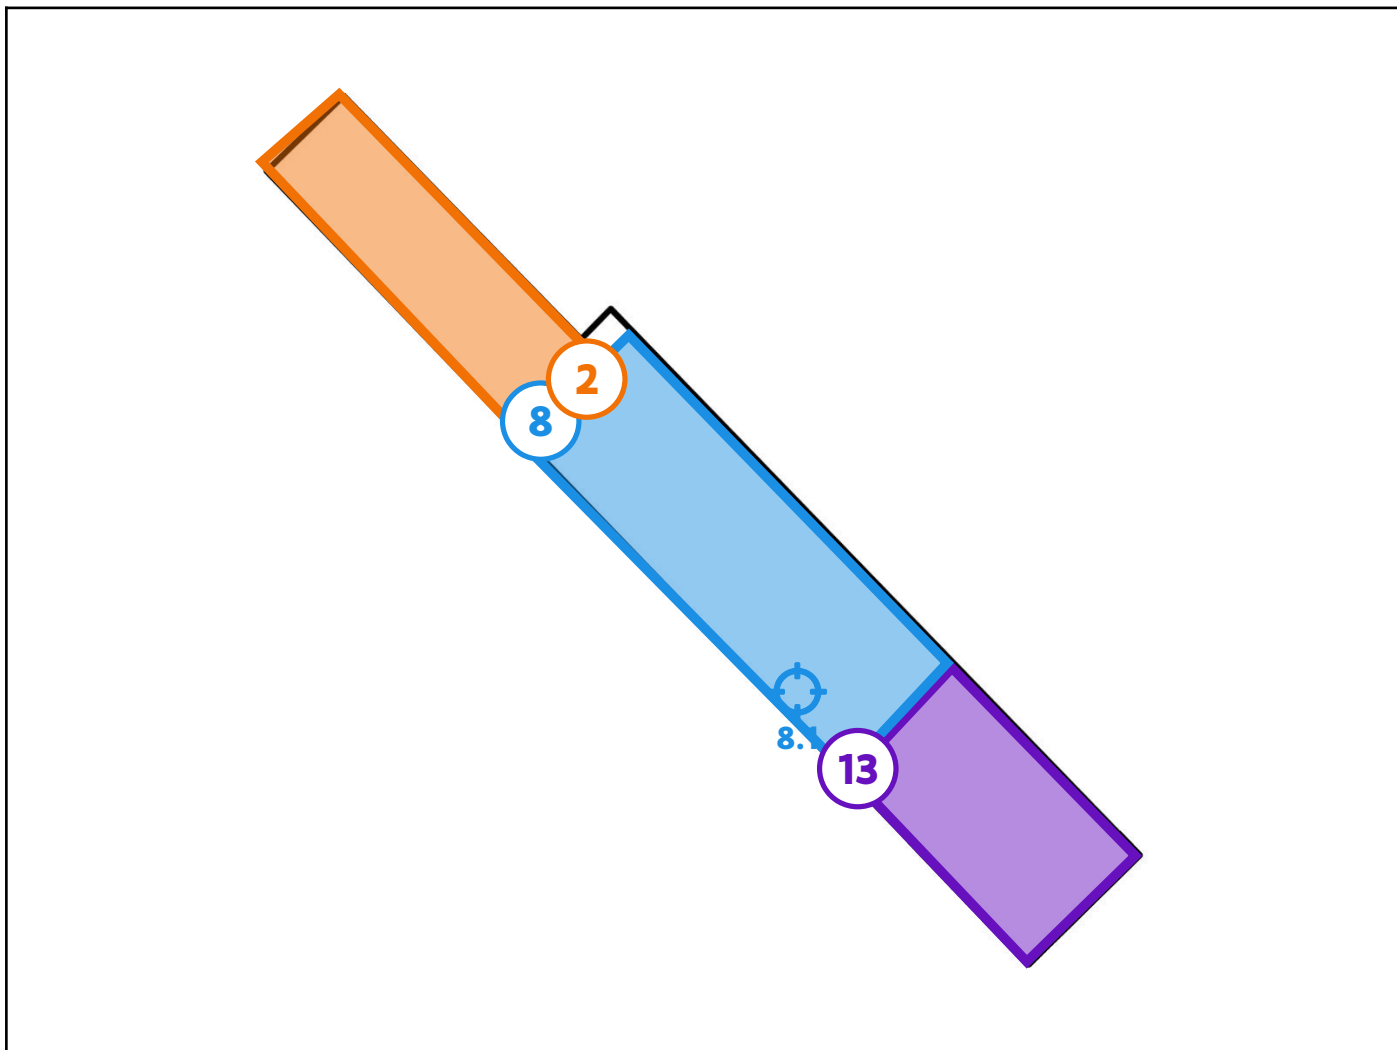
Plan 1.4: Woning dakplan

Beschrijving	Type	Actie
2. Dak in golfplaten (cement)	Asbestmateriaal	Verwijderen
8. Roofing dakbedekking	Geen asbest	-
8.1 Code: MM04	Puntmonster	-
13. Dakbedekking in dakpannen	Overige ruimte of materiaal	-

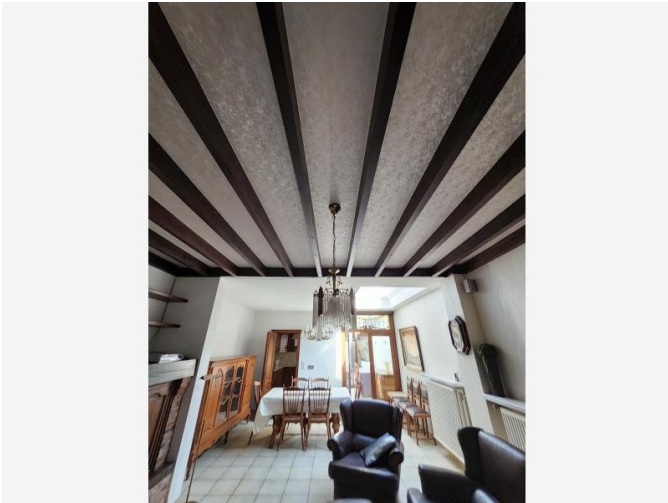
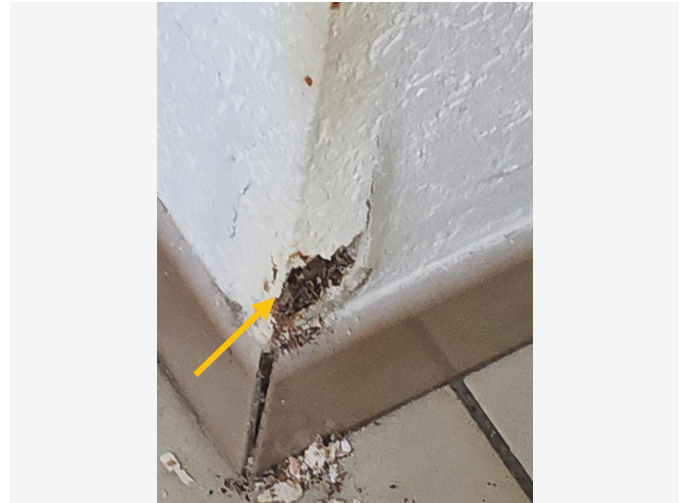
Beschrijving	Pleisterwerk plafonds
Omgeving	Binnen
Primaire drager	Plafond
Bindmiddel van materiaal	Gips - kalk
Gebondenheid op basis van bindmiddel	Niet-hechtgebonden
Hoeveelheid (oppervlakte - dikte - aantal)	• 120,00 m ² - 0,30 cm - 1 stuk
Totaal volume	0,36 m ³
Identificatiemethode	Een monstername door de asbestdeskundige met laboanalyse door een asbestlabo.
Destructieve handeling voor identificatie	Nee
Opmerking	De hoeveelheid is een zo nauwkeurig mogelijke opmeting, waar evenwel kleine afwijkingen op mogelijk zijn. In de gevallen waar dit praktisch mogelijk is, wordt staalname uitgevoerd conform het inspectieprotocol: in een droge ruimte zoals een slaapkamer of een leefruimte, in een verwarmde natte ruimte zoals een keuken of badkamer, in een traphal en in een stookruimte.
