Asbestinventarisatetest

Opwijksestraat 233, 9280 Lebbeke

Zone 1: Woning

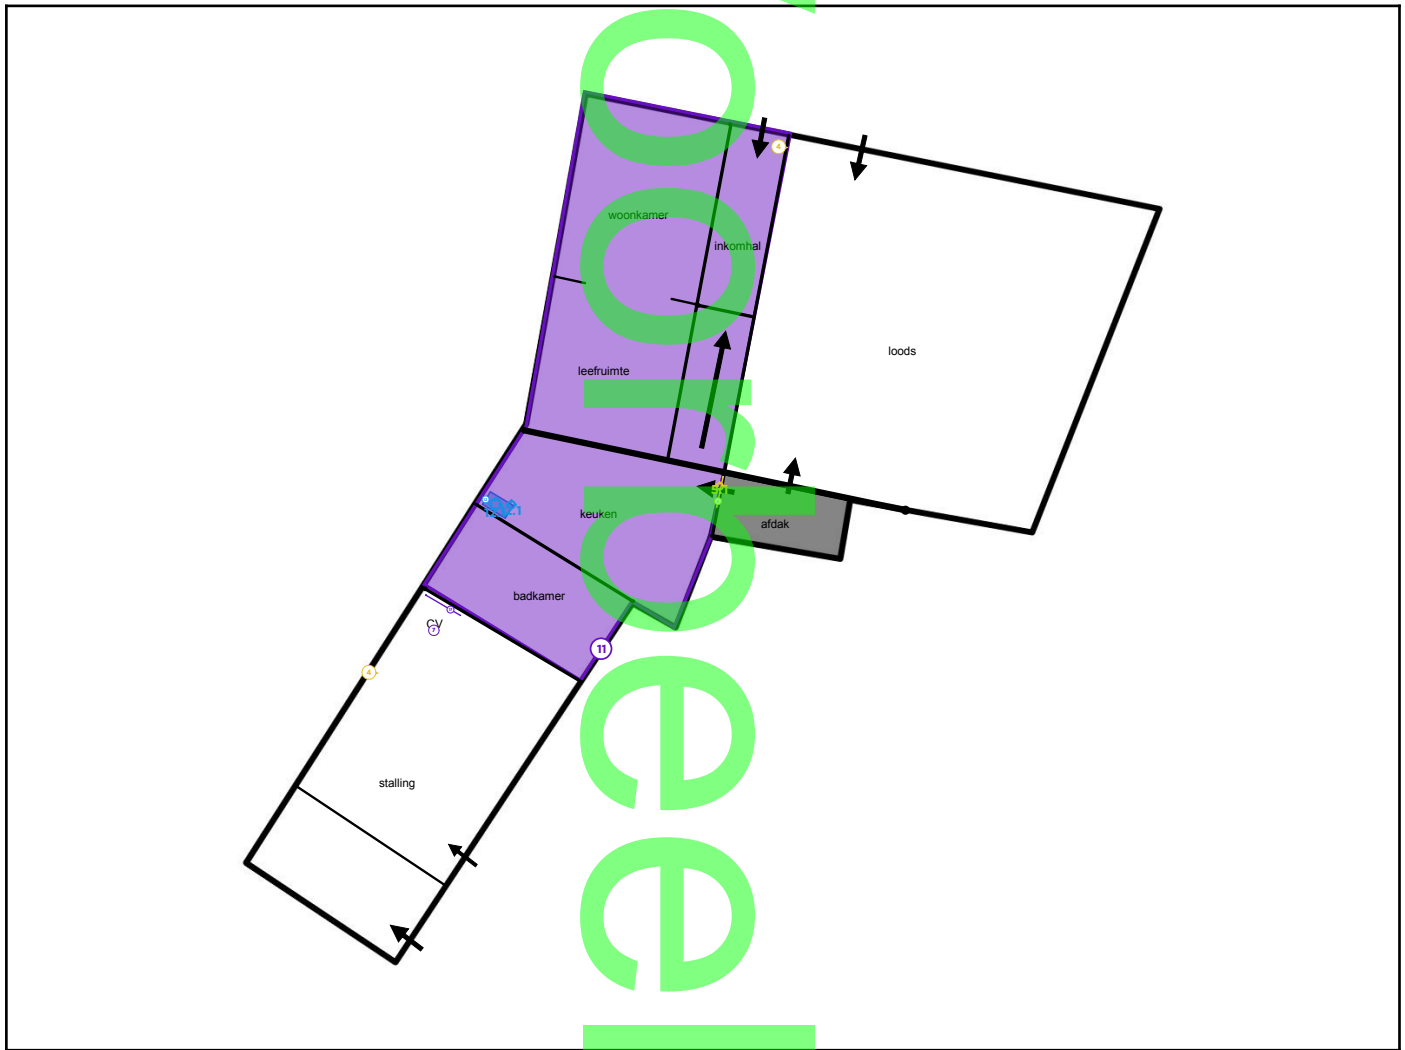
Plan 1.2: Gelijkvloers

Beschrijving	Type	Actie
4. Elektrische componenten in bakeliet	Asbestmateriaal	Zorgvuldig beheren
5. Glasal paneel achterdeur	Asbestmateriaal	Zorgvuldig beheren
5.1 Code: GLASAL1	Puntmonster	-
7. Materialen aan de stookketel	Beperking	-
11. Plafonds uit niet asbestverdacht materiaal	Advies	-
12. Coating onderkant gootsteen	Geen asbest	-
12.1 Code: COAT1	Mengmonster	-

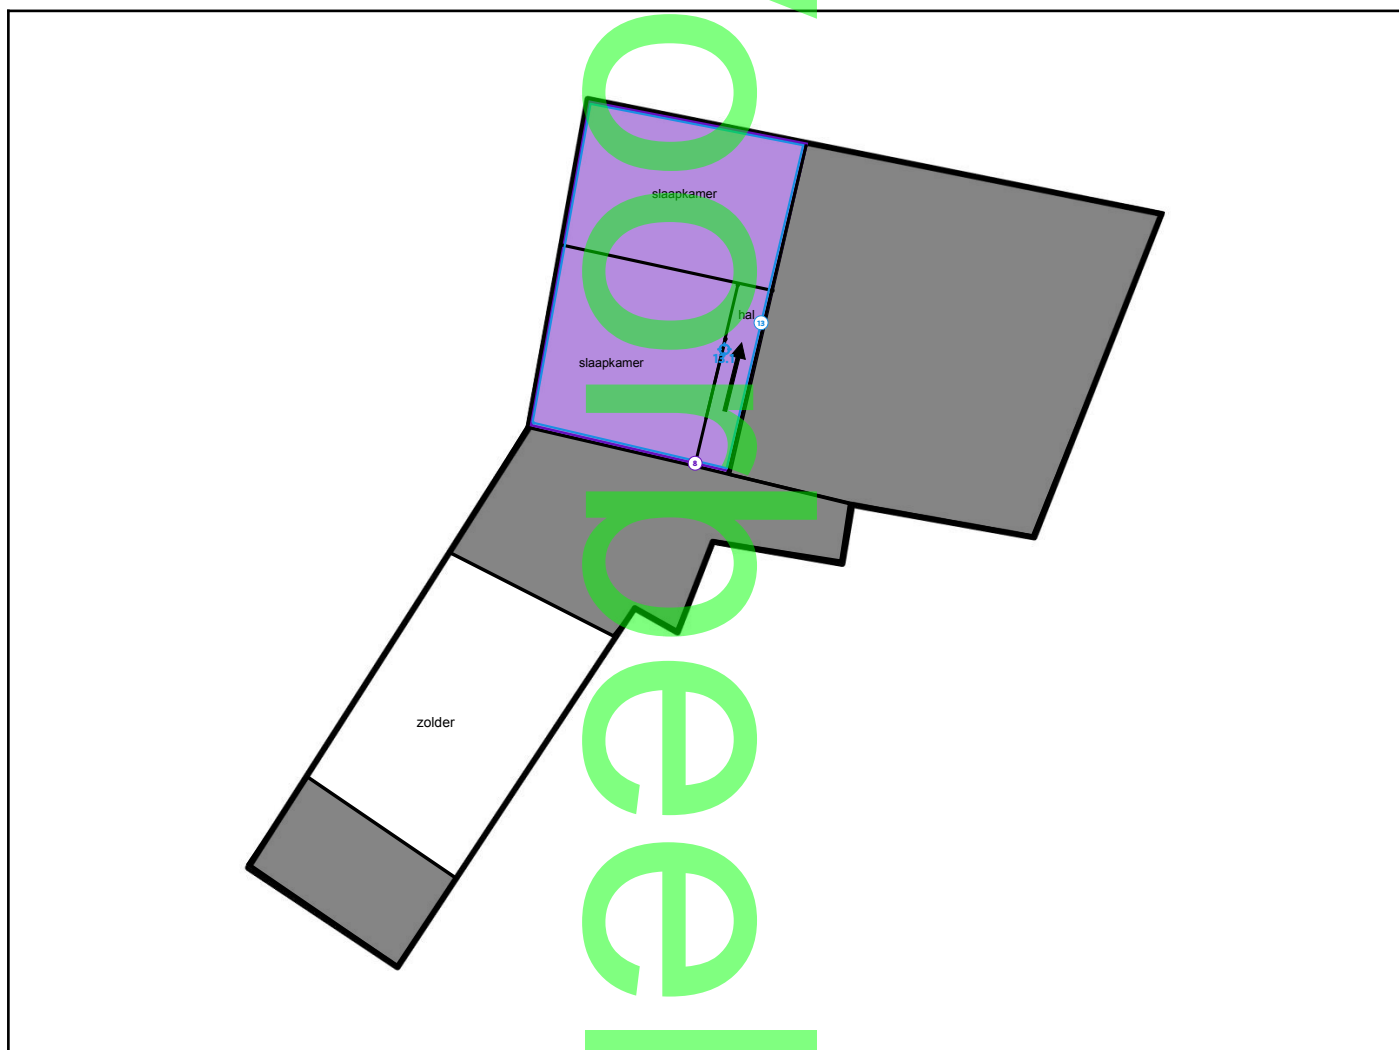
Plan 1.4: Zolder

Beschrijving	Type	Actie
8. Onderdak niet waarneembaar	Beperking	-
13. vinyl - zolderverdieping	Geen asbest	-
13.1 Code: VIN1	Puntmonster	-

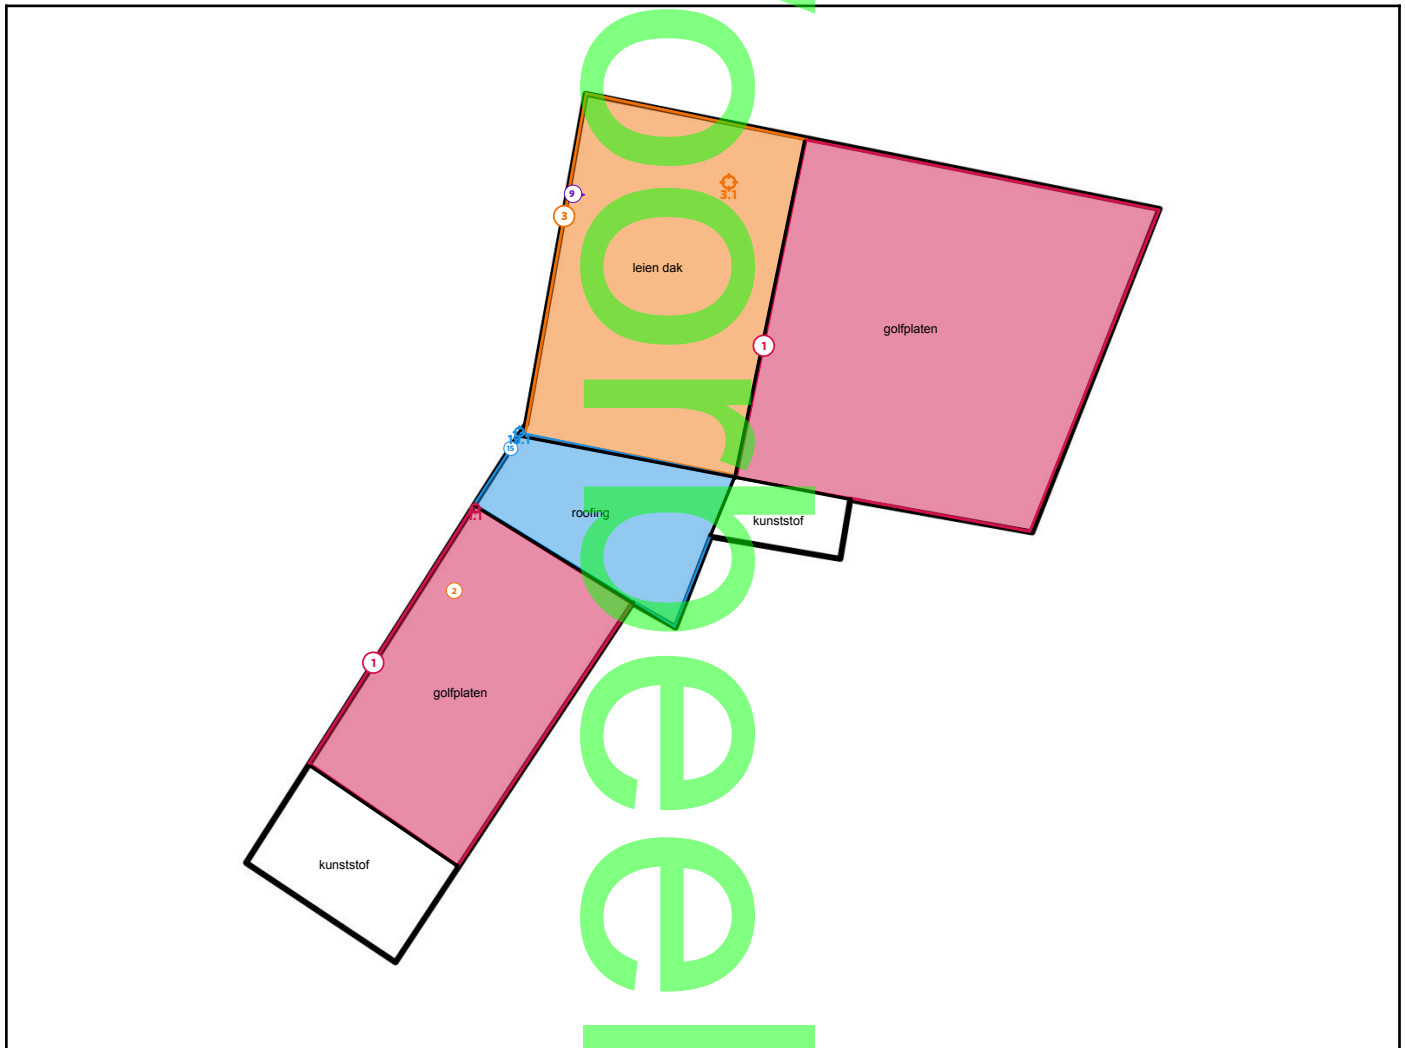
Plan 1.5: Dakbedekking

Beschrijving	Type	Actie
1. Golflaten asbestcement	Asbestmateriaal	Dringend verwijderen
1.1 Code: GP1	Puntmonster	-
2. Rookgaskanaal asbestcement	Asbestmateriaal	Verwijderen
3. Leien dak	Asbestmateriaal	Verwijderen
3.1 Code: L1	Puntmonster	-
9. Schoorsteen rookgaskanaal - beoordeling	Beperking	-
15. Roofing plat dak	Geen asbest	-
