# Asbestinventarisatetest

Bosdreef 25, 9255 Buggenhout

Attestnummer : 20260602-000062.000

**Niet-asbestveilig**

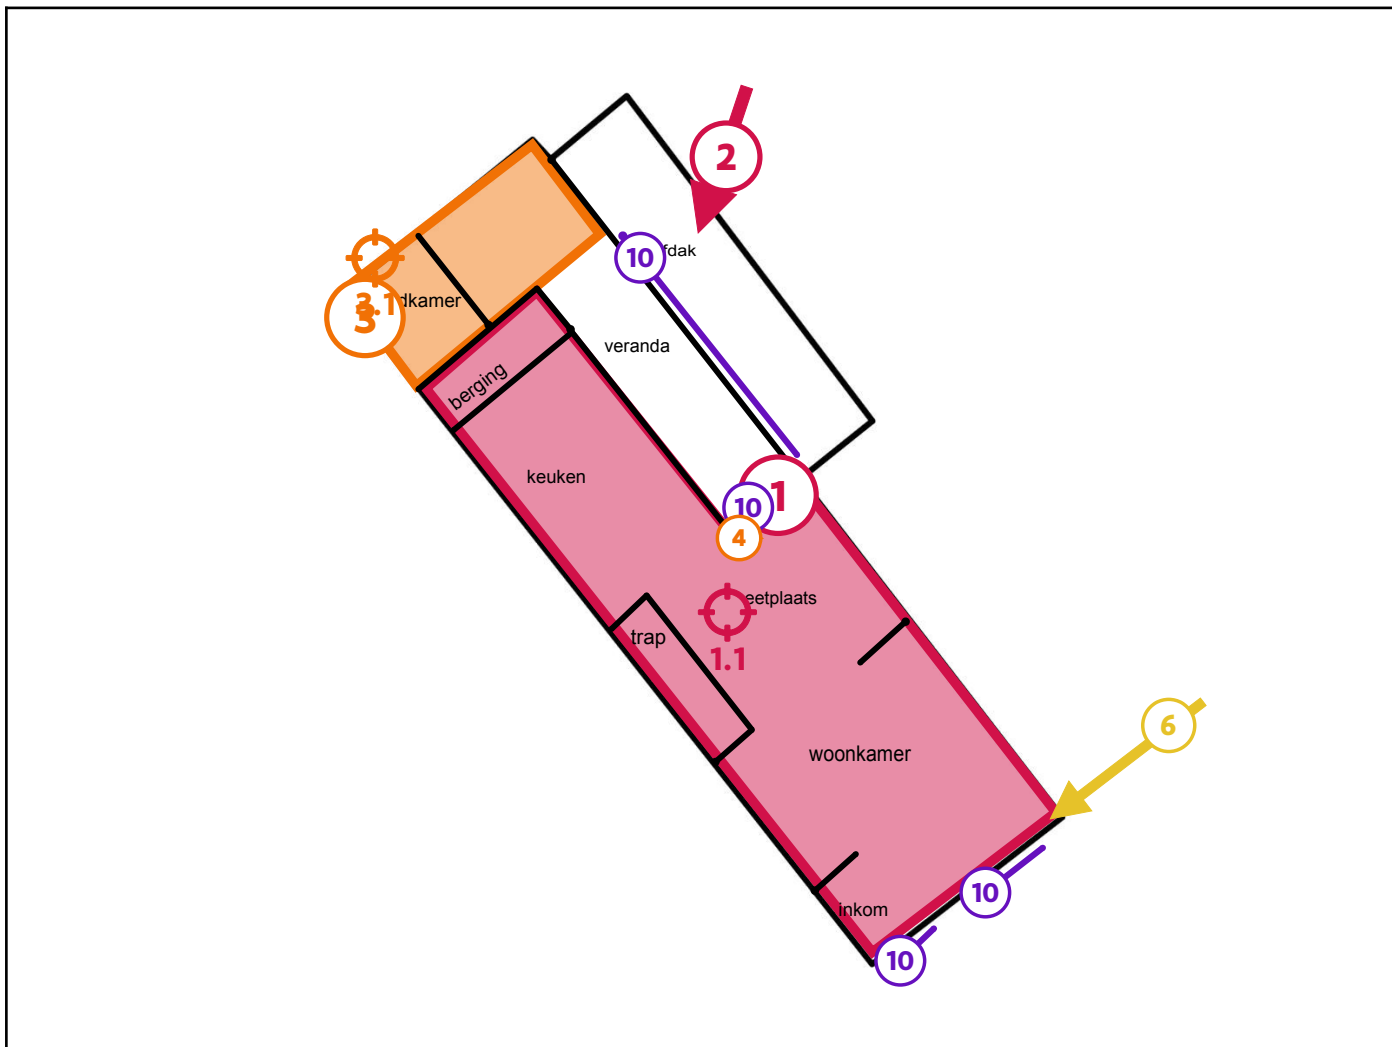
# Plan 1.1: Woning plan gelijkvloers

Beschrijving	Type	Actie
1. Vinyl	Asbestmateriaal	Dringend verwijderen
1.1 Code: MM05	Puntmonster	-
2. Afval (leien)	Asbestmateriaal	Dringend verwijderen
3. Dak in golfplaten (cement)	Asbestmateriaal	Verwijderen
3.1 Code: MM03	Puntmonster	-
4. Bakeliet schakelaars - stopcontacten - lampfittings	Asbestmateriaal	Verwijderen

6. Bakeliet - teller elektriciteit	Asbestmateriaal	Zorgvuldig beheren
10. Kit ramen en deuren	Overige ruimte of materiaal	-

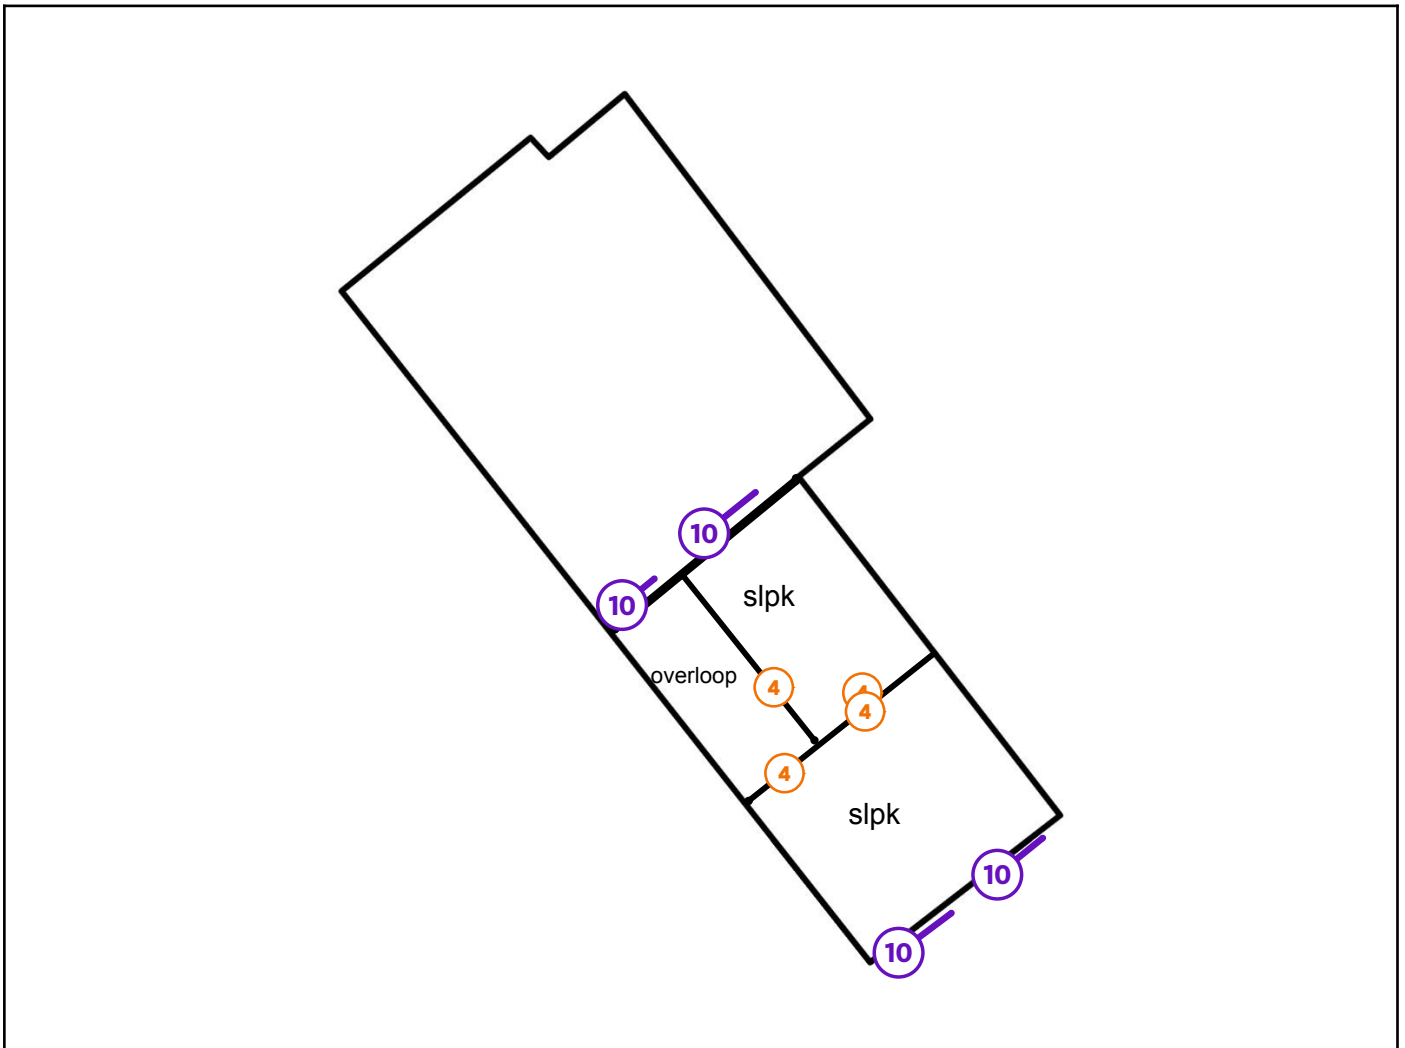
## Plan 1.2: Woning plan verdiep +1

Beschrijving	Type	Actie
4. Bakeliet schakelaars - stopcontacten - lampfittings	Asbestmateriaal	<a href="#">Verwijderen</a>
10. Kit ramen en deuren	Overige ruimte of materiaal	-

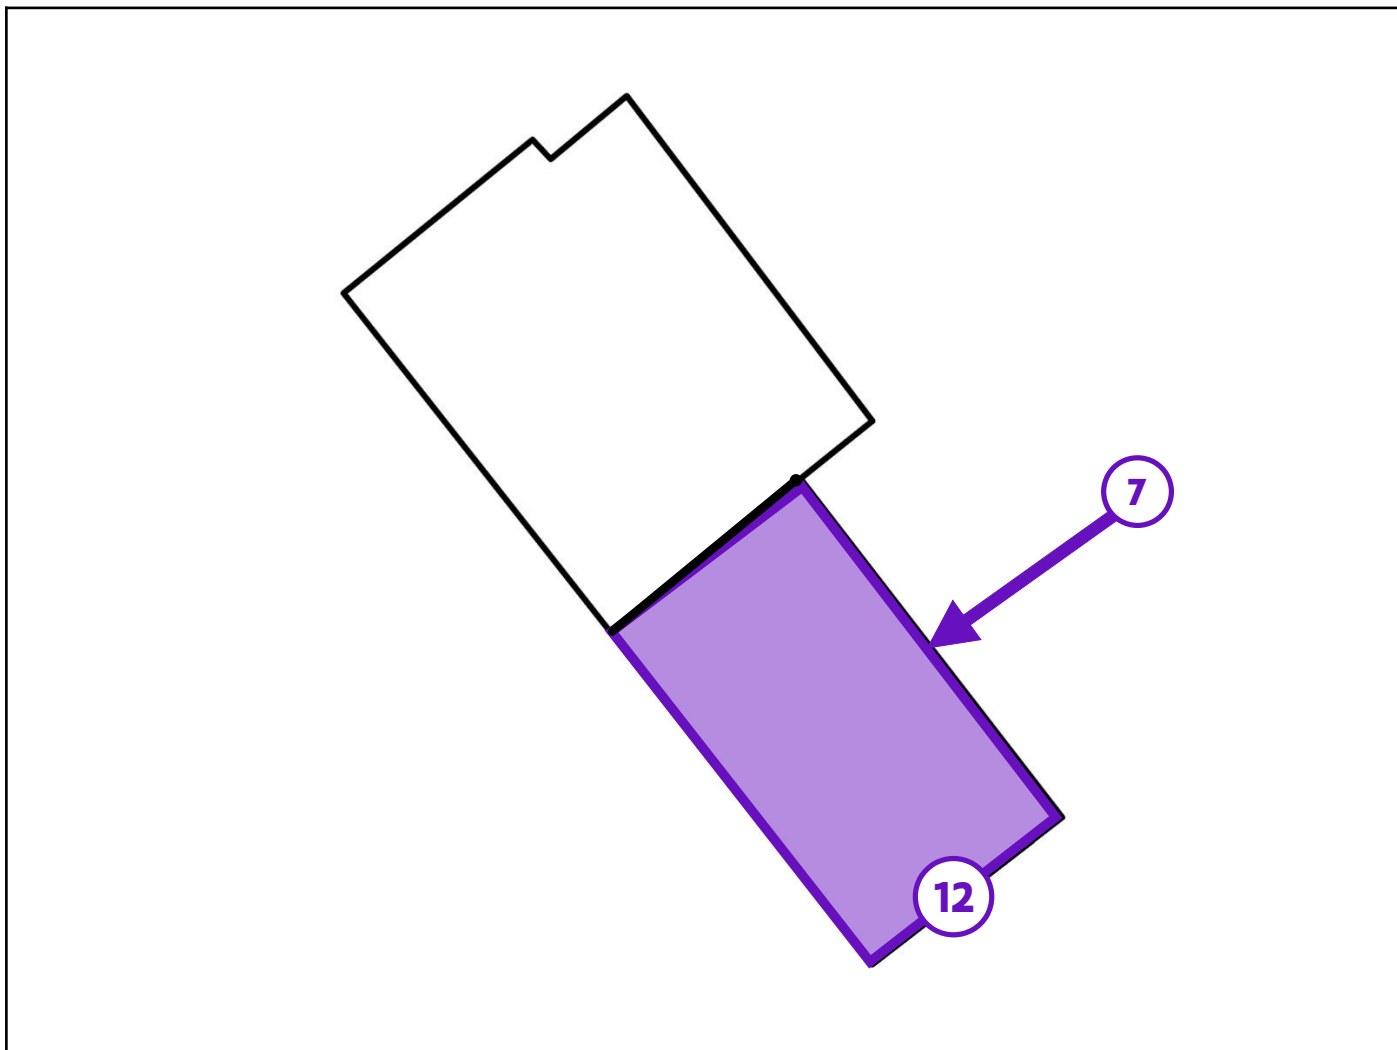
## Plan 1.3: Woning plan zolderverdiep

Beschrijving	Type	Actie
7. Schouw	Beperking	-
12. Onderdak (niet-asbestverdacht)	Overige ruimte of materiaal	-

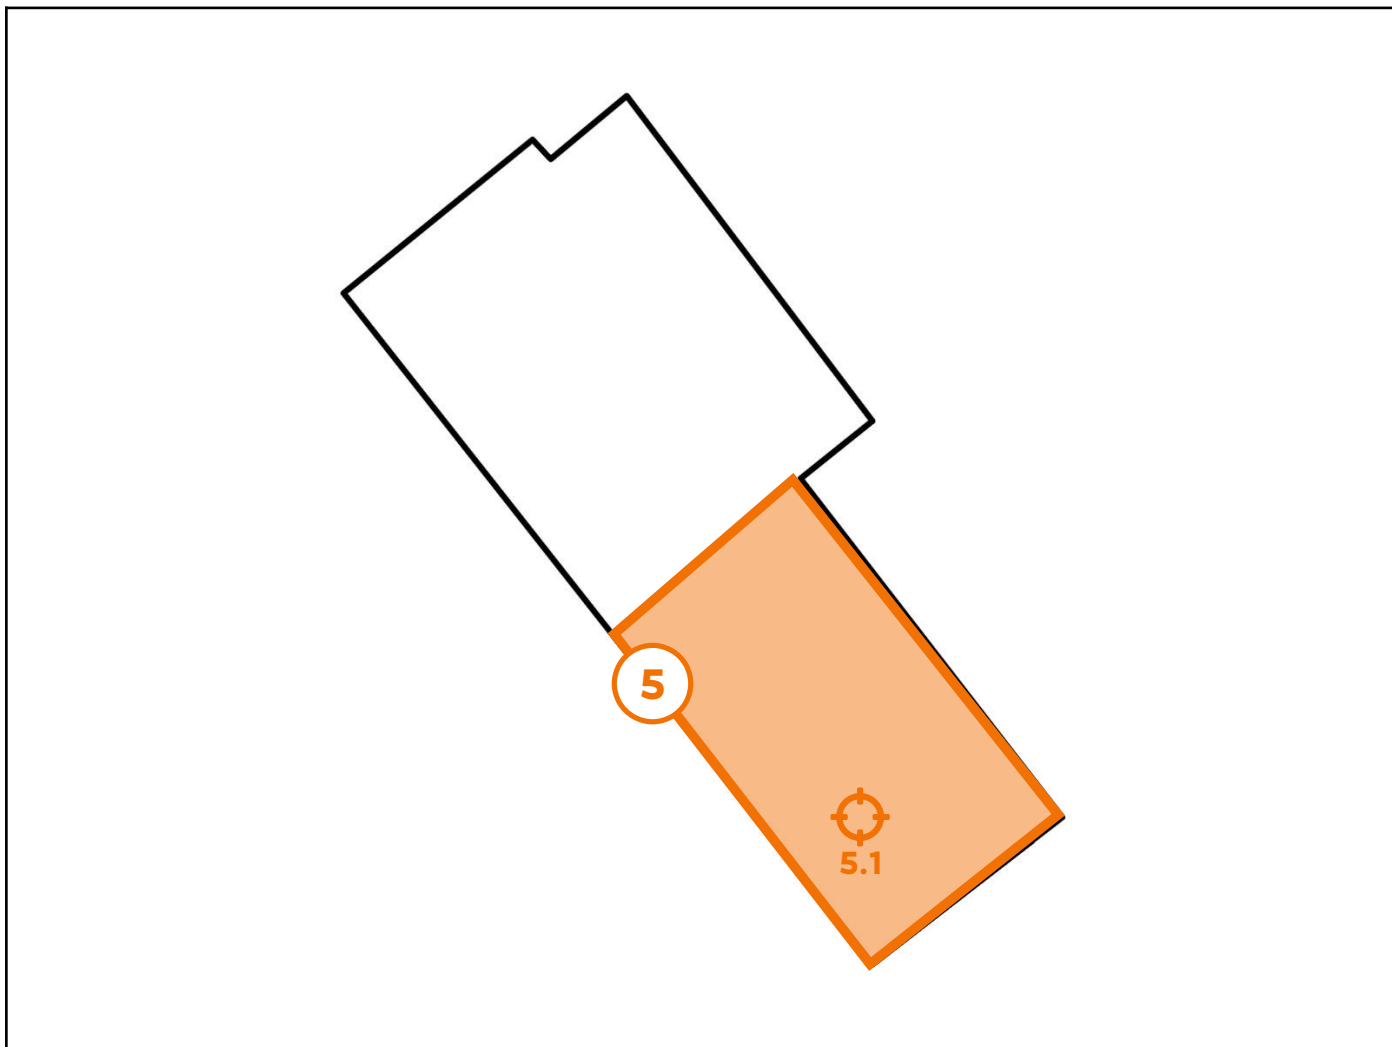
## Plan 1.4: Woning dakplan

Beschrijving	Type	Actie
5. Dak in cementleien	Asbestmateriaal	<a href="#">Verwijderen</a>
5.1 Code: MM04	Puntmonster	-

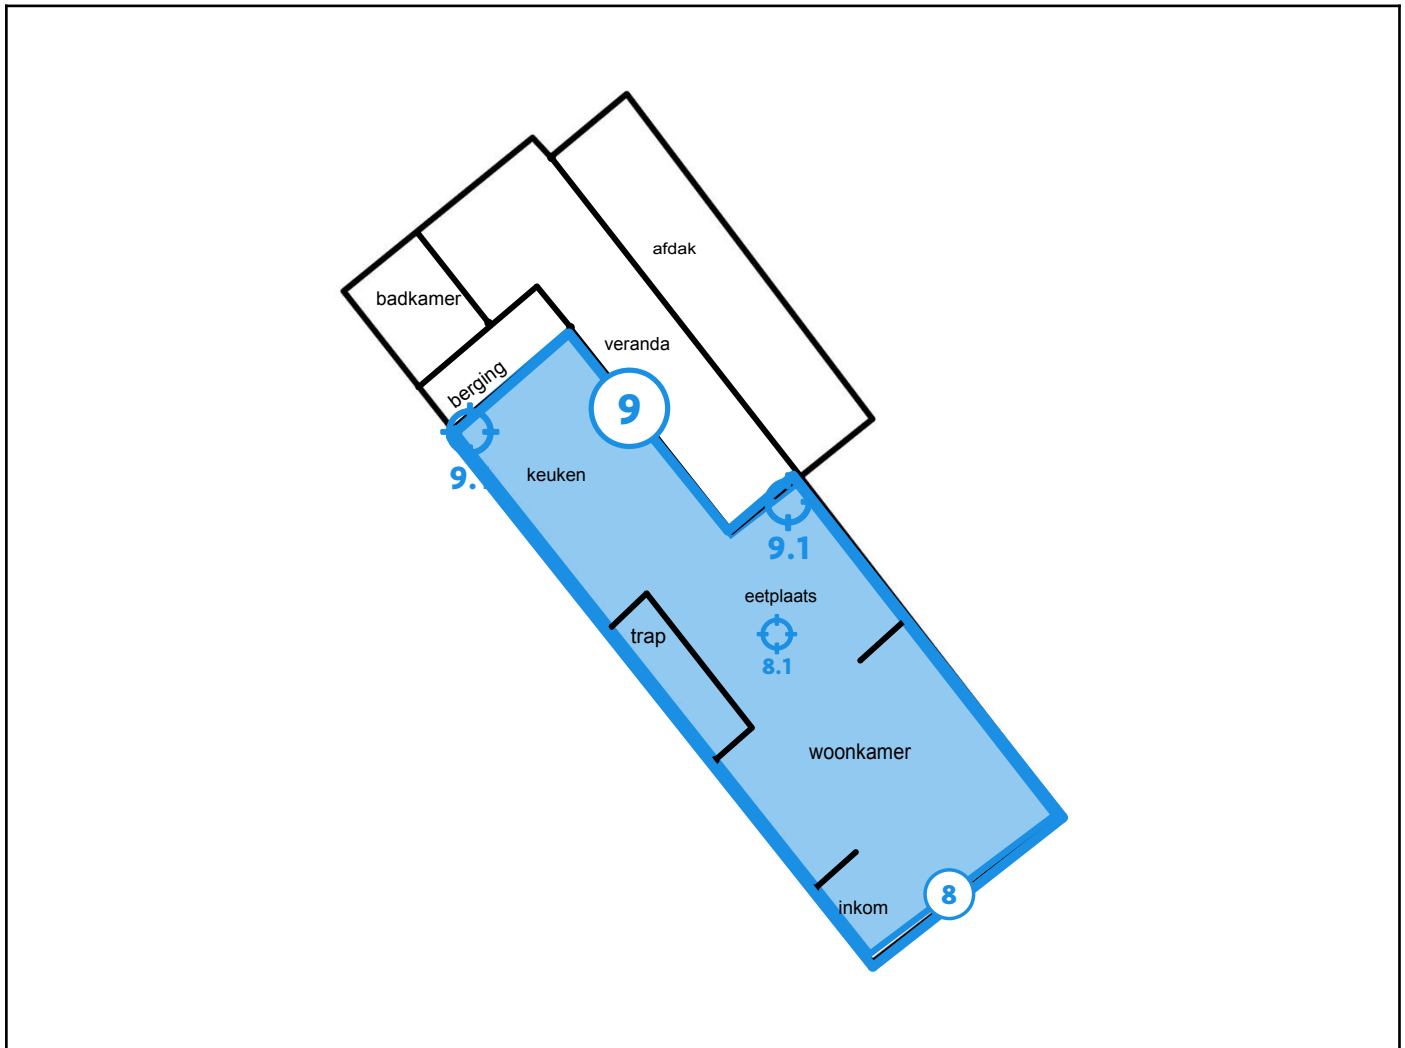
## Plan 1.5: Woning plan gelijkvloers muren en plafonds

Beschrijving	Type	Actie
8. Pleisterwerk plafonds	Geen asbest	-
8.1 Code: MM02	Mengmonster	-
9. Pleisterwerk wanden	Geen asbest	-
9.1 Code: MM01	Mengmonster	-

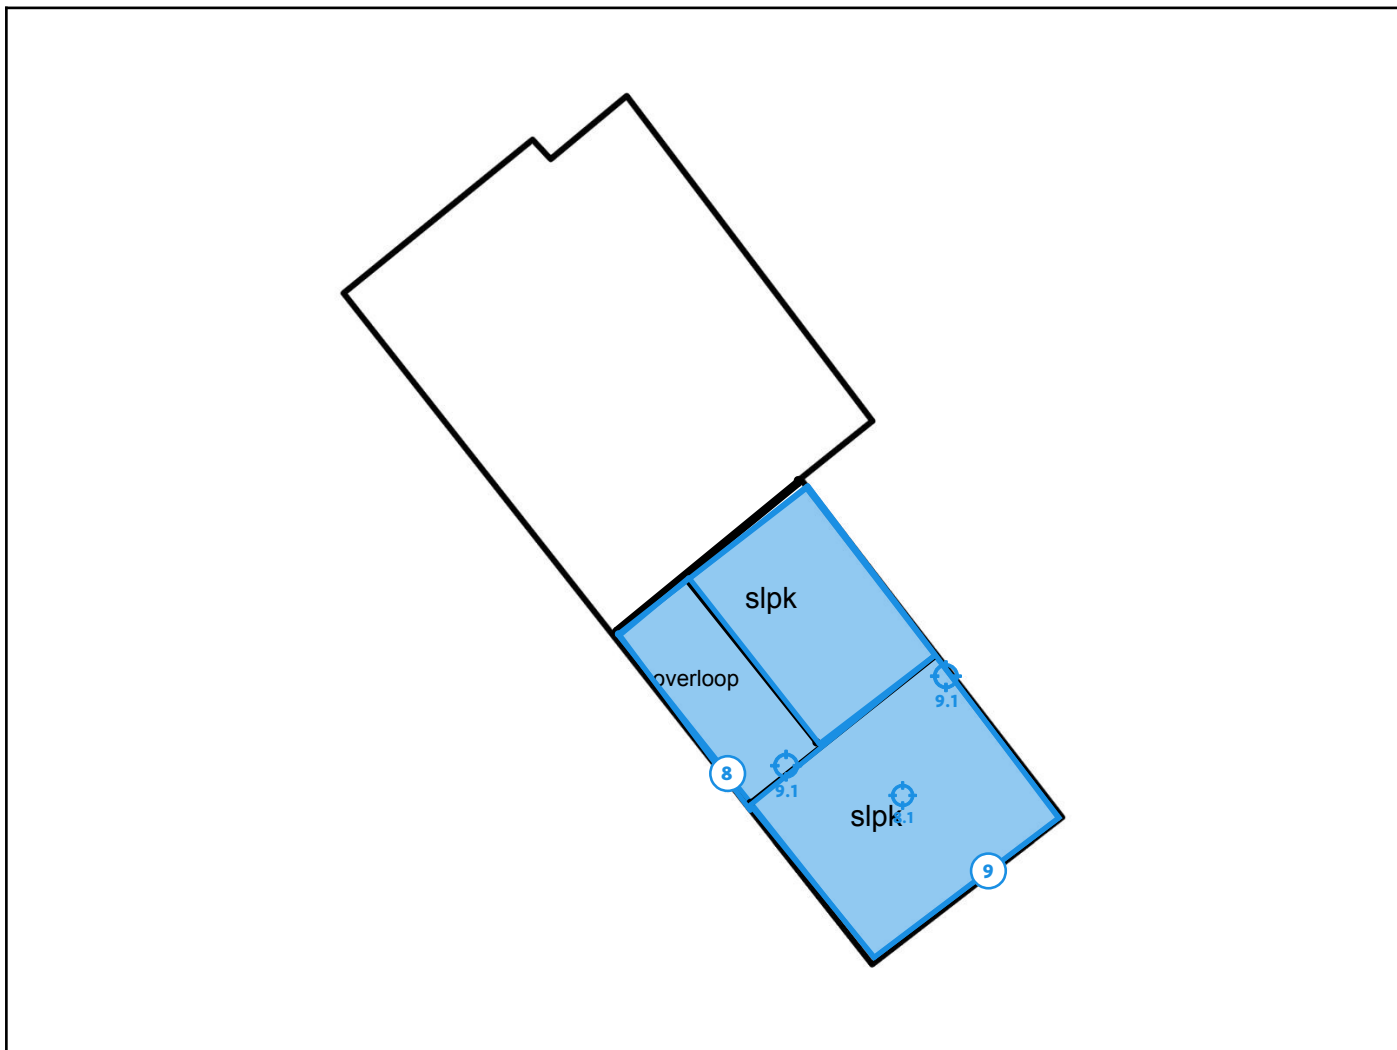
## Plan 1.6: Woning plan verdiep +1 muren en plafonds

Beschrijving	Type	Actie
8. Pleisterwerk plafonds	Geen asbest	-
8.1 Code: MM02	Mengmonster	-
9. Pleisterwerk wanden	Geen asbest	-
9.1 Code: MM01	Mengmonster	-

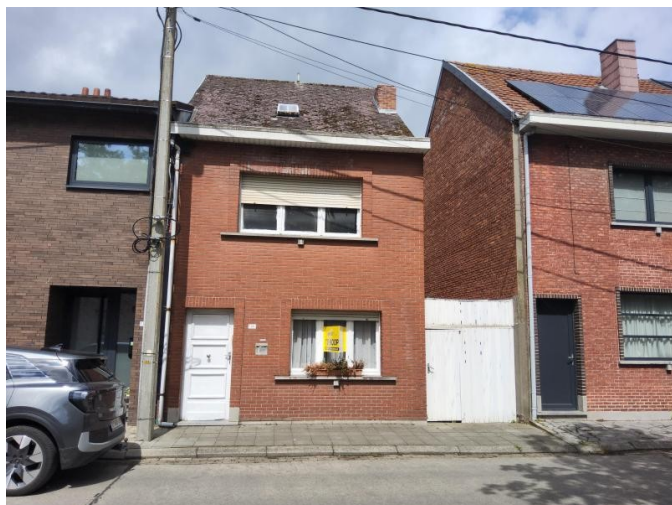
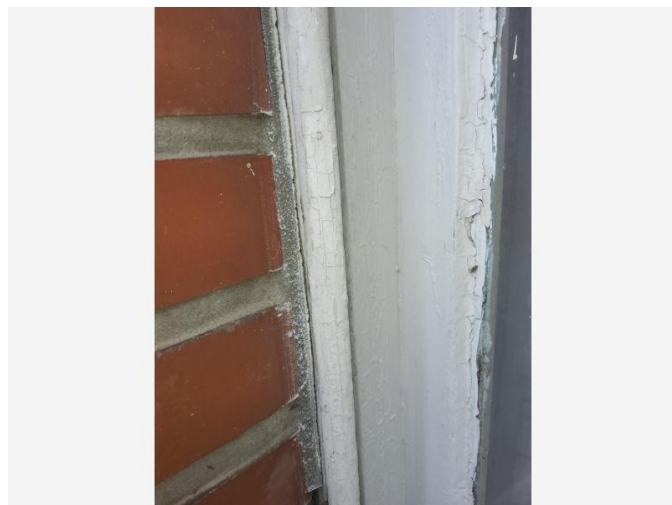
### Fiche 10: Kit ramen en deuren

Beschrijving	Notitie	Terug te vinden op plannen
Fiche 10: Kit ramen en deuren	-	Plan 1.1: Woning plan gelijkvloers Plan 1.2: Woning plan verdiep +1

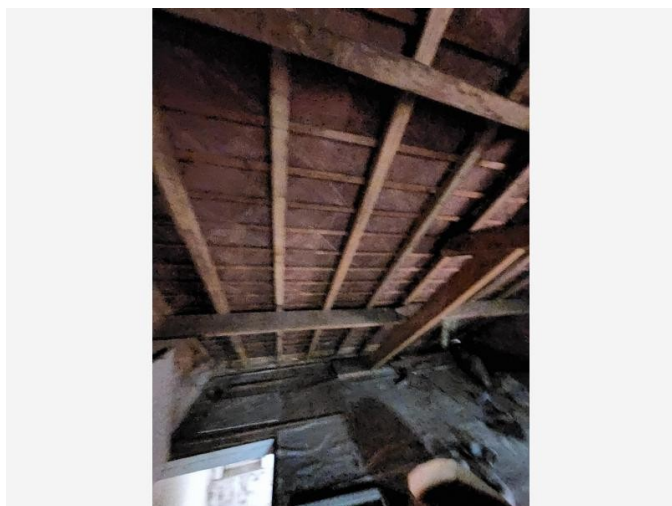
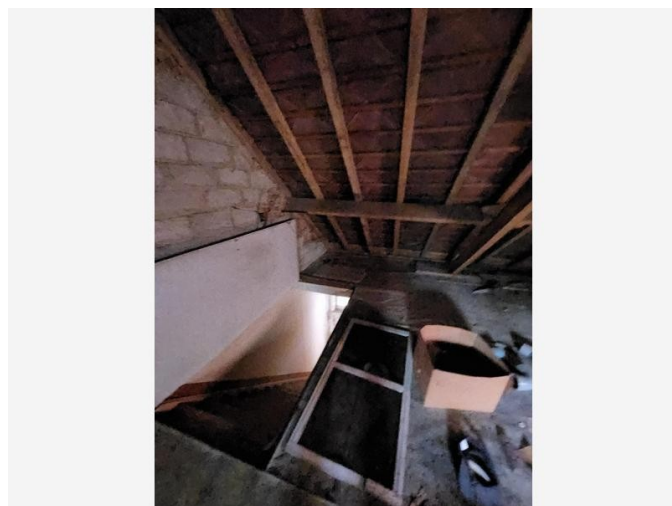
### Fiche 12: Onderdak (niet-asbestverdacht)

Beschrijving	Notitie	Terug te vinden op plannen
Fiche 11: Mastiek (niet aanwezig)	Er is geen asbestverdachte mastiek aanwezig.	-
Fiche 12: Onderdak (niet-asbestverdacht)	Bij het optillen van een dakpan werd geen asbestverdacht onderdak aangetroffen. Omdat dit slechts een deel van de volledige dakconstructie betreft, is het mogelijk dat er op niet-onderzochte plaatsen toch nog een (deel van een) asbestverdacht onderdak aanwezig is. Laat dit bij werken nakijken door een bevoegd technicus.	Plan 1.3: Woning plan zolderverdiep
Fiche 13: CV-brander	Er is geen CV-brander aanwezig.	-
Fiche 14: Liftinfrastructuur (niet aanwezig)	Er is geen liftinfrastructuur aanwezig op de inspectielocatie.	-
Fiche 15: Leidingisolatie (niet aanwezig)	Er is geen waarneembare asbestverdachte leidingisolatie aanwezig.	-
