Asbestinventarisatetest

Rozenlaan 26, 9470 Denderleeuw

Attestnummer : 20251030-000720.000

Niet-asbestveilig

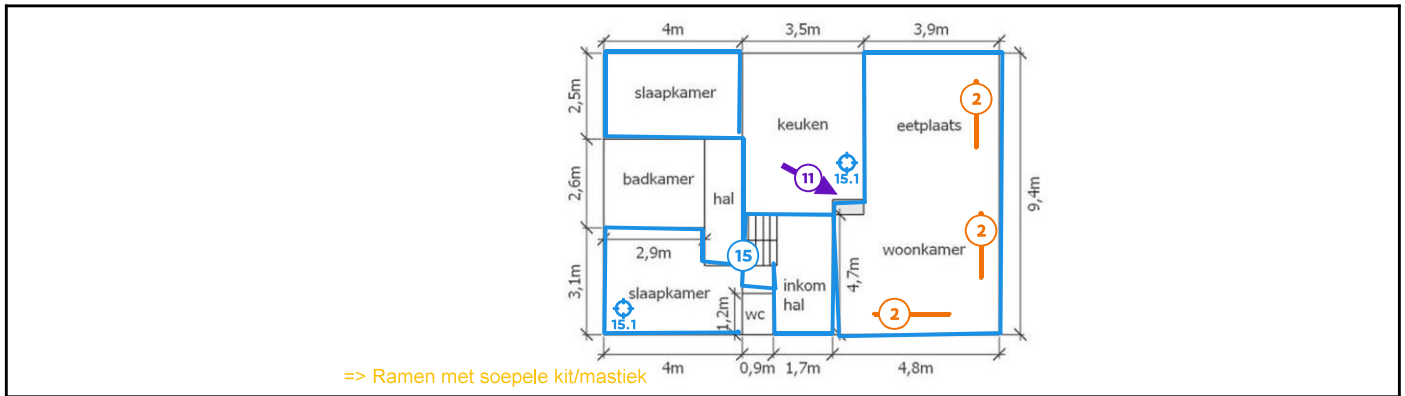
Plan 1.2: Verdiep 0

Beschrijving	Type	Actie
2. Tussenschotten vloerradiatoren in menuïserite	Asbestmateriaal	Verwijderen
5. Ramen met soepele kit/mastiek	Advies	-
11. Roetluik in beton (HP)	Advies	-
15. Pleisterwerk muren	Geen asbest	-
15.1 Code: RZ 1.1 pl m	Mengmonster	-

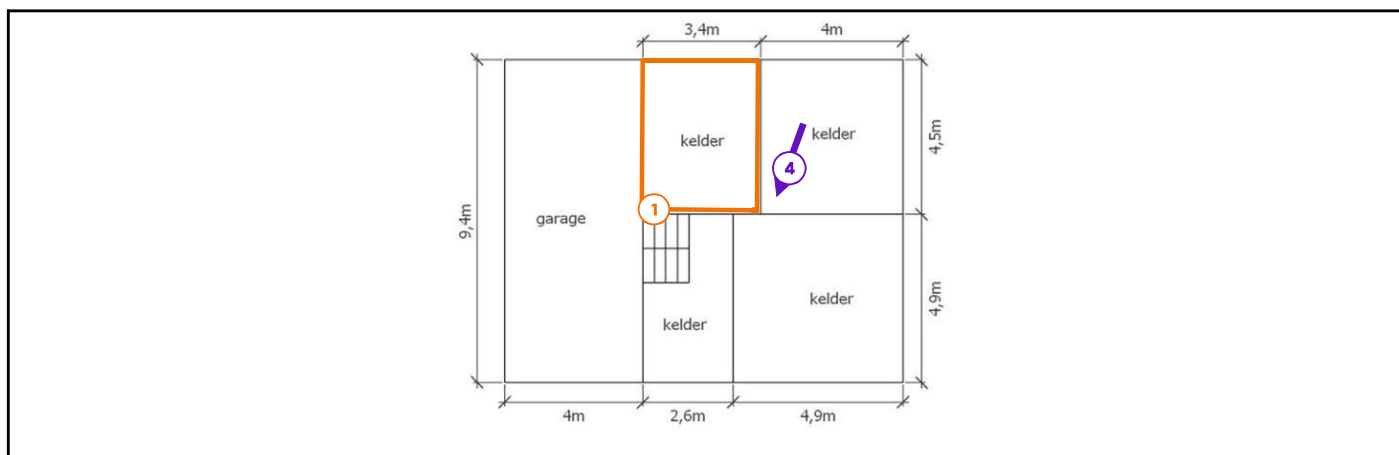
Plan 1.8: Verdiep -1 Kelder

Beschrijving	Type	Actie
1. Cementering kelder	Asbestmateriaal	Verwijderen
4. Verwarmingsketel bouwjaar > 2001	Advies	-

Beschrijving	Cementering kelder
Omgeving	Binnen
Primaire drager	Binnenwand
Asbestmateriaal	In-situ afwerkingslagen - Pleisterwerk (wand, plafond, ...)
Bindmiddel van asbestmateriaal	Cement
Gebondenheid op basis van bindmiddel	Hecht
Hoeveelheid (gewicht - aantal)	<ul style="list-style-type: none"> • 5,00 kg - 1 stuk
Totaal gewicht	5,00 kg
Eenvoudig bereikbaar	Ja
Bevestigingswijze	<ul style="list-style-type: none"> • Verlijmd, ingegoten, versmeerd
Identificatiemethode	<p>Vaststelling zonder monsternamen</p> <p>Motivatie: Groot risico op structurele gevolgschade (lekschade, werking installatie,...)</p>
Destructieve handeling voor identificatie	Nee
Opmerking	<p>De opgegeven volumes zijn slechts schattingen en mogen niet worden gebruikt als maatstaf voor heffingen.</p> <p>In de kelder werd cementering aangetroffen die niet werd bemonsterd. Reden hiervoor is dat een staalname enkel representatief is indien deze gebeurt tot op de onderliggende drager. Om het risico oplekkage te vermijden, werd ervoor gekozen geen staal te nemen. Bij eventuele afbraak- of renovatiewerken wordt aangeraden alsnog een staalname uit te voeren. Enkel een laboratoriumanalyse kan de aanwezigheid van asbest met zekerheid uitsluiten.</p>

- Eenvoudige handelingen: mag via doe-het-zelf of door werknemer(s) met opleidingsattest eenvoudige handelingen
Als dit materiaal verwijderd kan worden zonder het te breken, te beschadigen... , dan mag met dit met eenvoudige handelingen.
Vermijd stofvorming en stofverspreiding op elk moment van de werken. Bevochtig of fixeer het materiaal.
Het gebruik van sneldraaiende werktuigen (boormachine, slijpschijf, hogedrukreiniger...) is verboden.

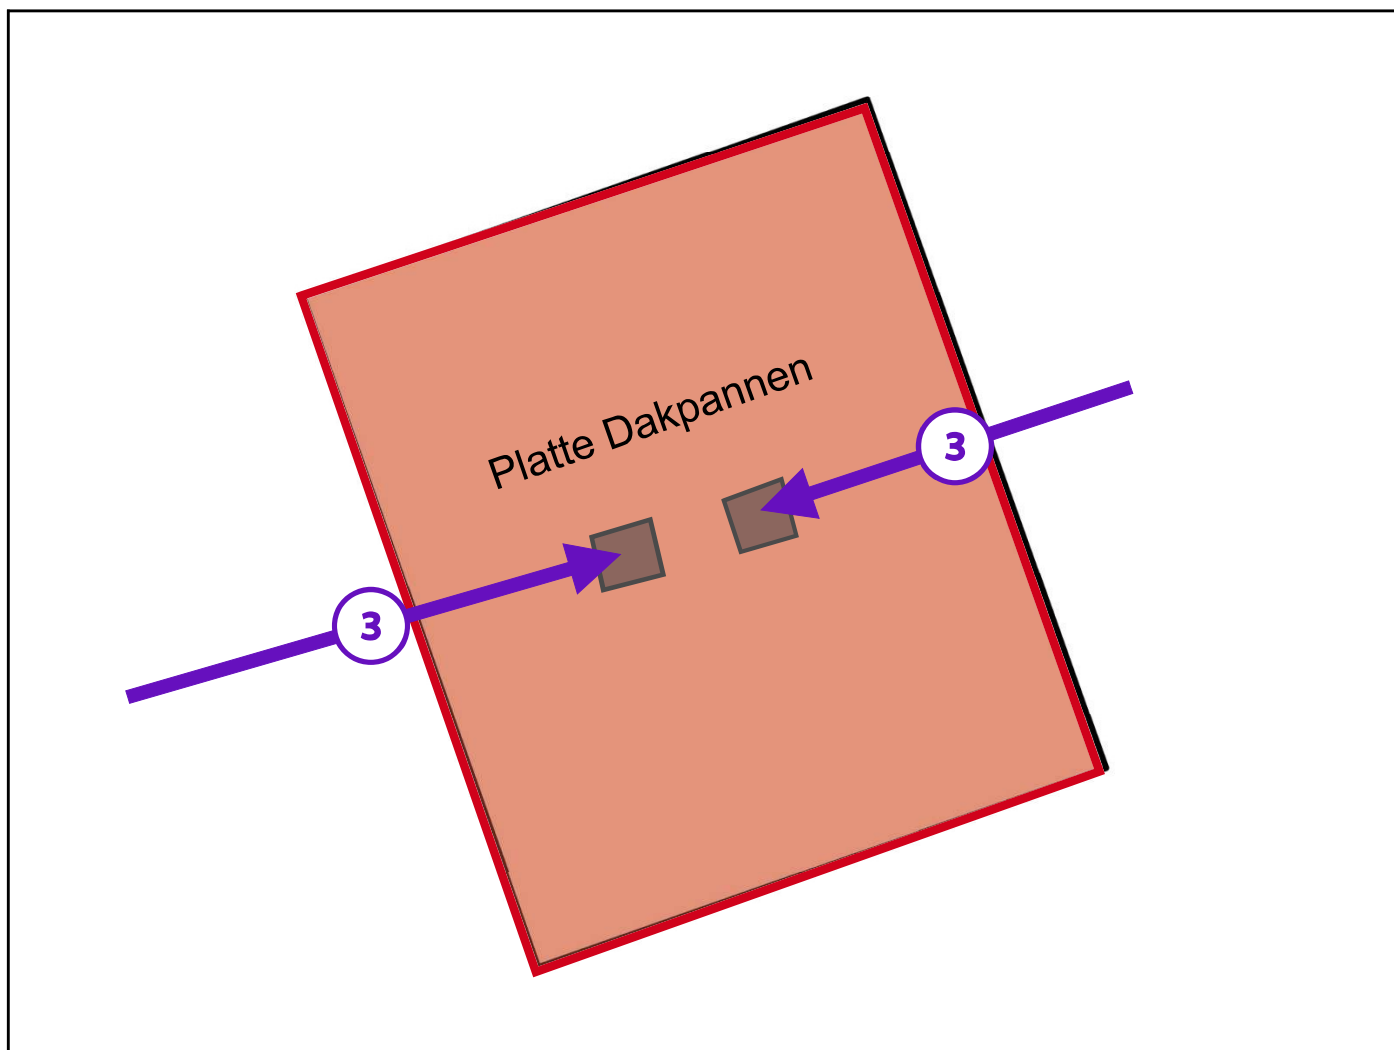
Plan 1.9: Dak/Buitenschil

Beschrijving	Type	Actie
3. Binnenzijde van de schoorsteen +3,5m hoogte	Beperking	-
