# Asbestinventarisatetest

Jozef Sonckstraat 14, 9470 Denderleeuw

Attestnummer : **20260730-000320.001**

Uitgegeven op : **30.07.2026**

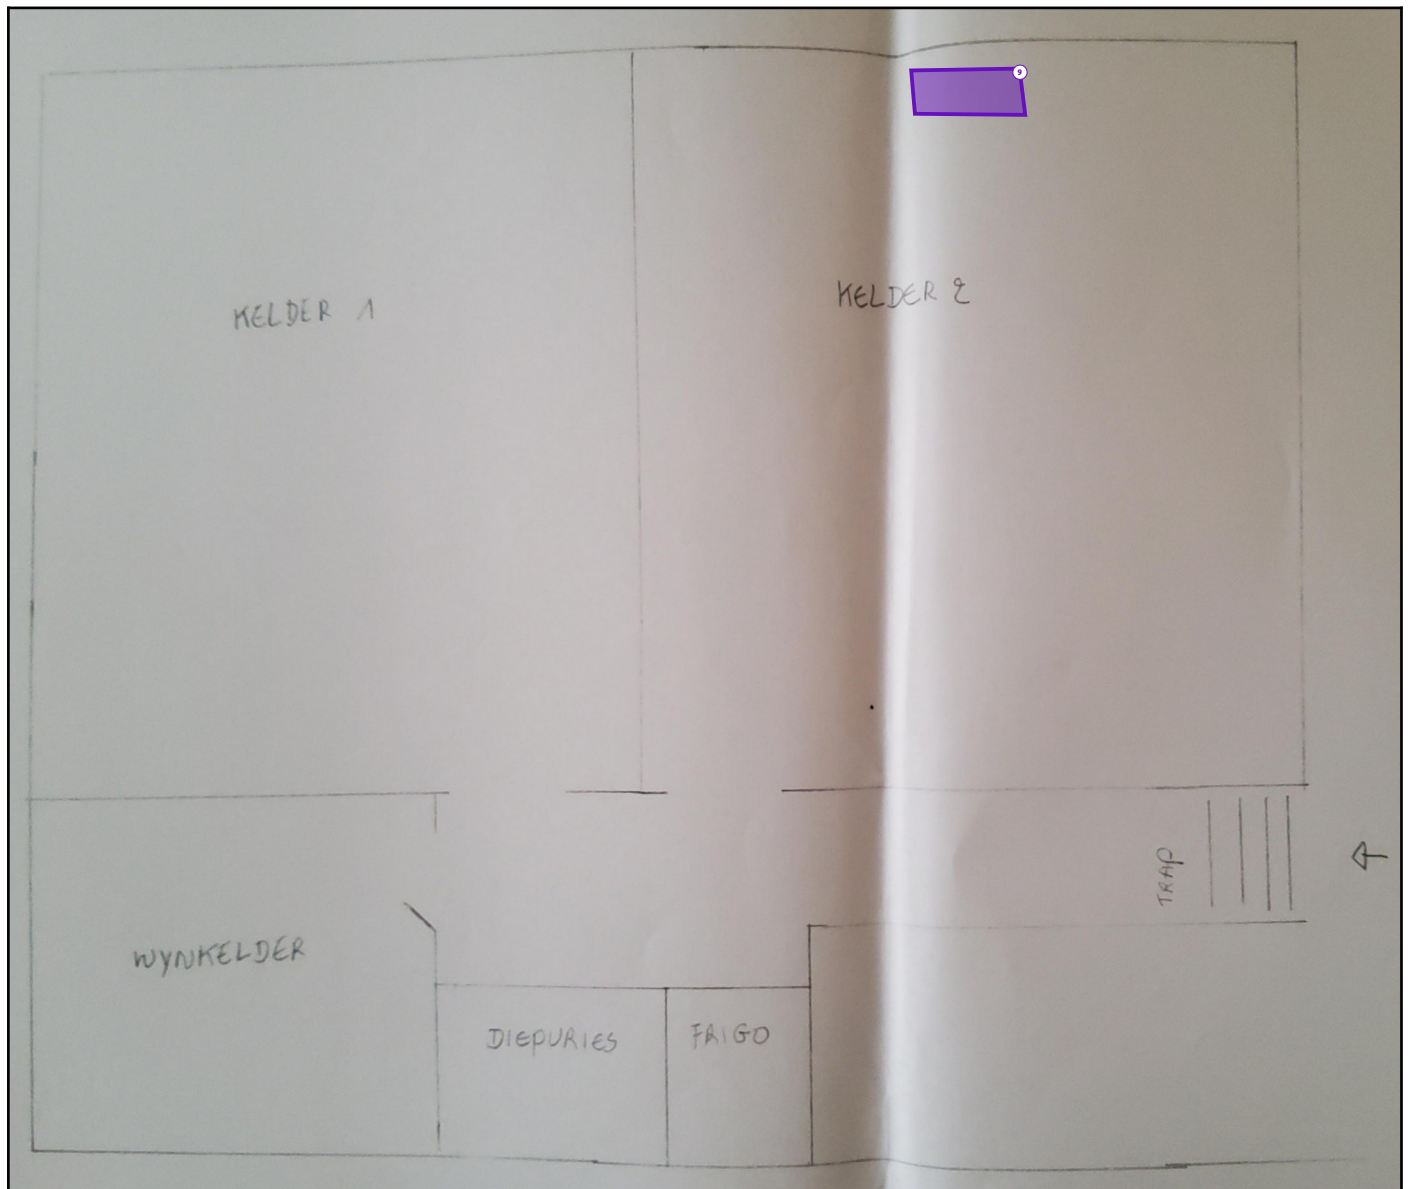
## Plan 1.1: Kelder

| Beschrijving | Type | Actie |
|---|---|---|
| 9. CV-brander (niet verdacht) | Overige ruimte of materiaal | - |

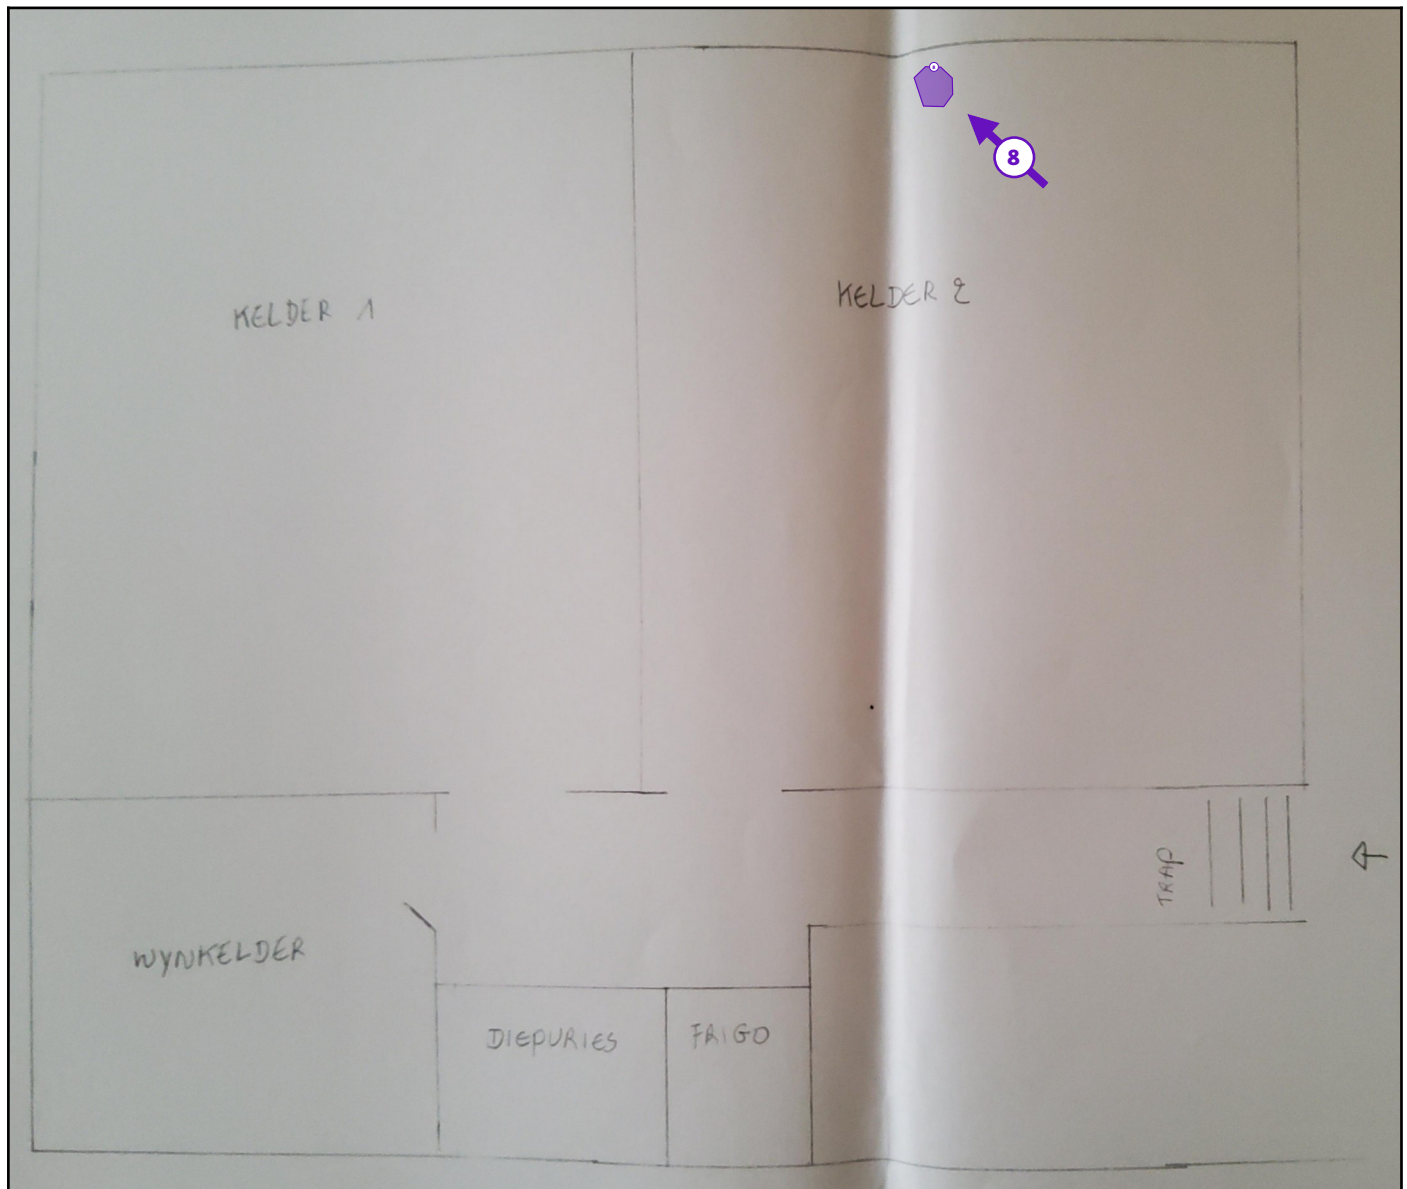
## Plan 1.2: Kelder

| Beschrijving | Type | Actie |
|---|---|---|
| 8. Rookgaskanaal (niet verdacht) | Overige ruimte of materiaal | - |

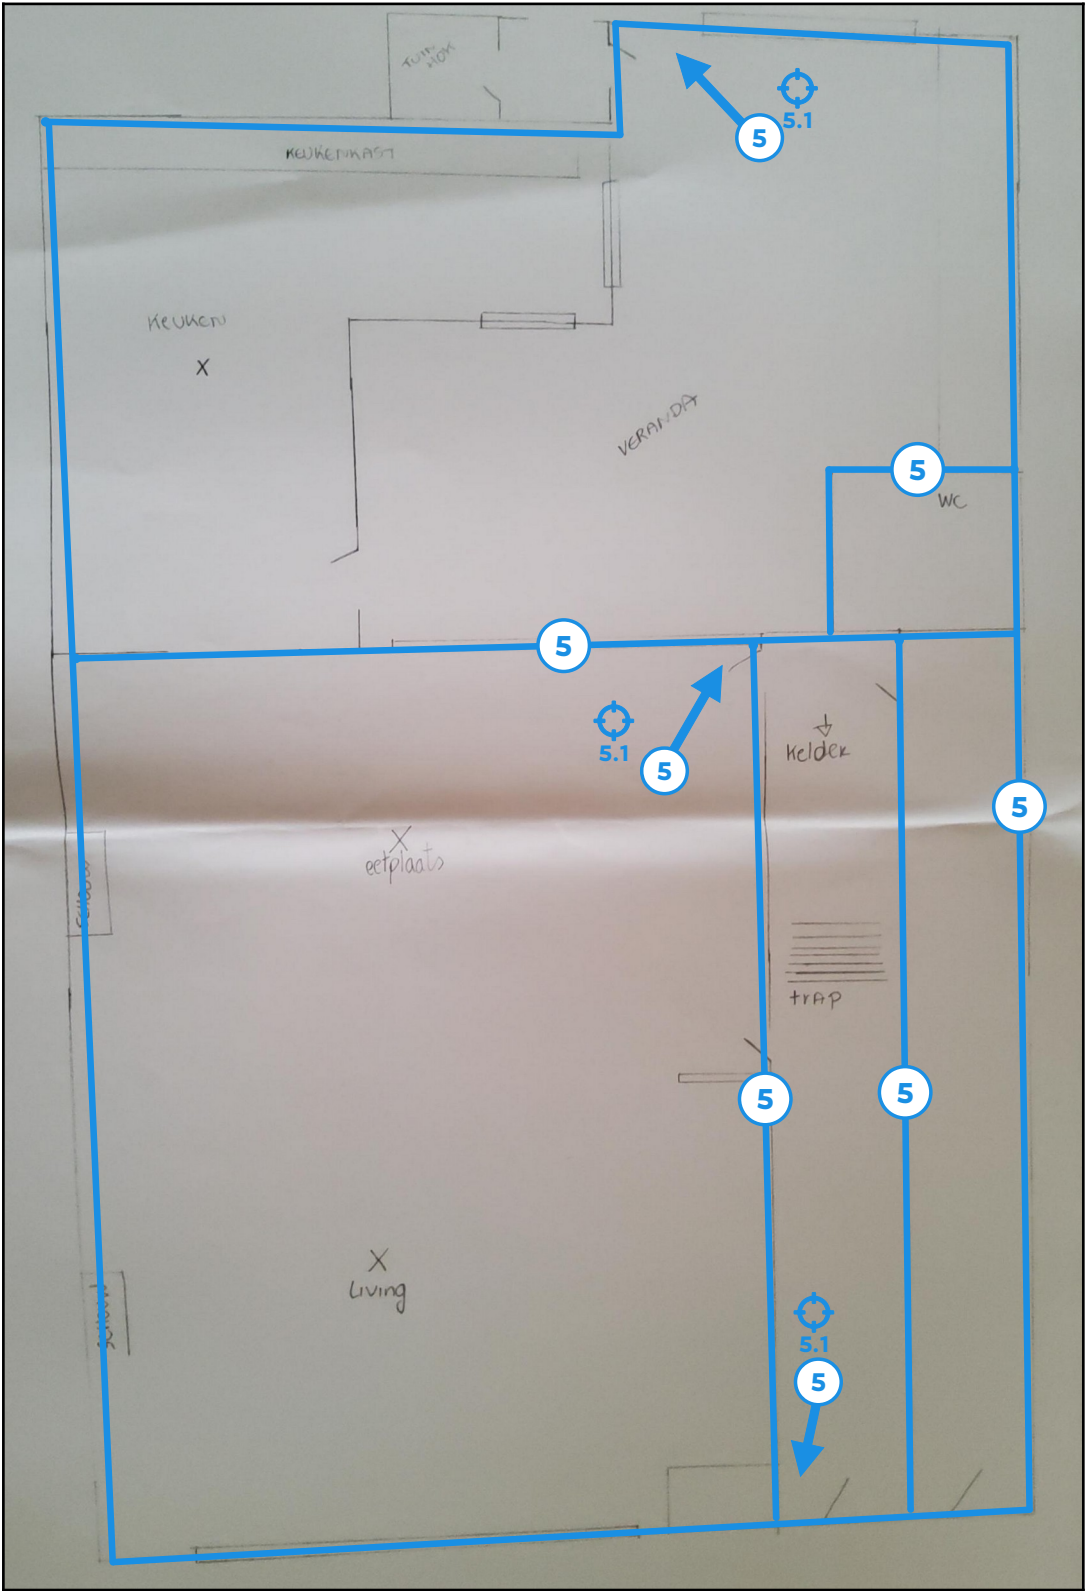
# Plan 1.3: Gelijkvloers

| 5.1 Code: MM01 | Mengmonster | - |

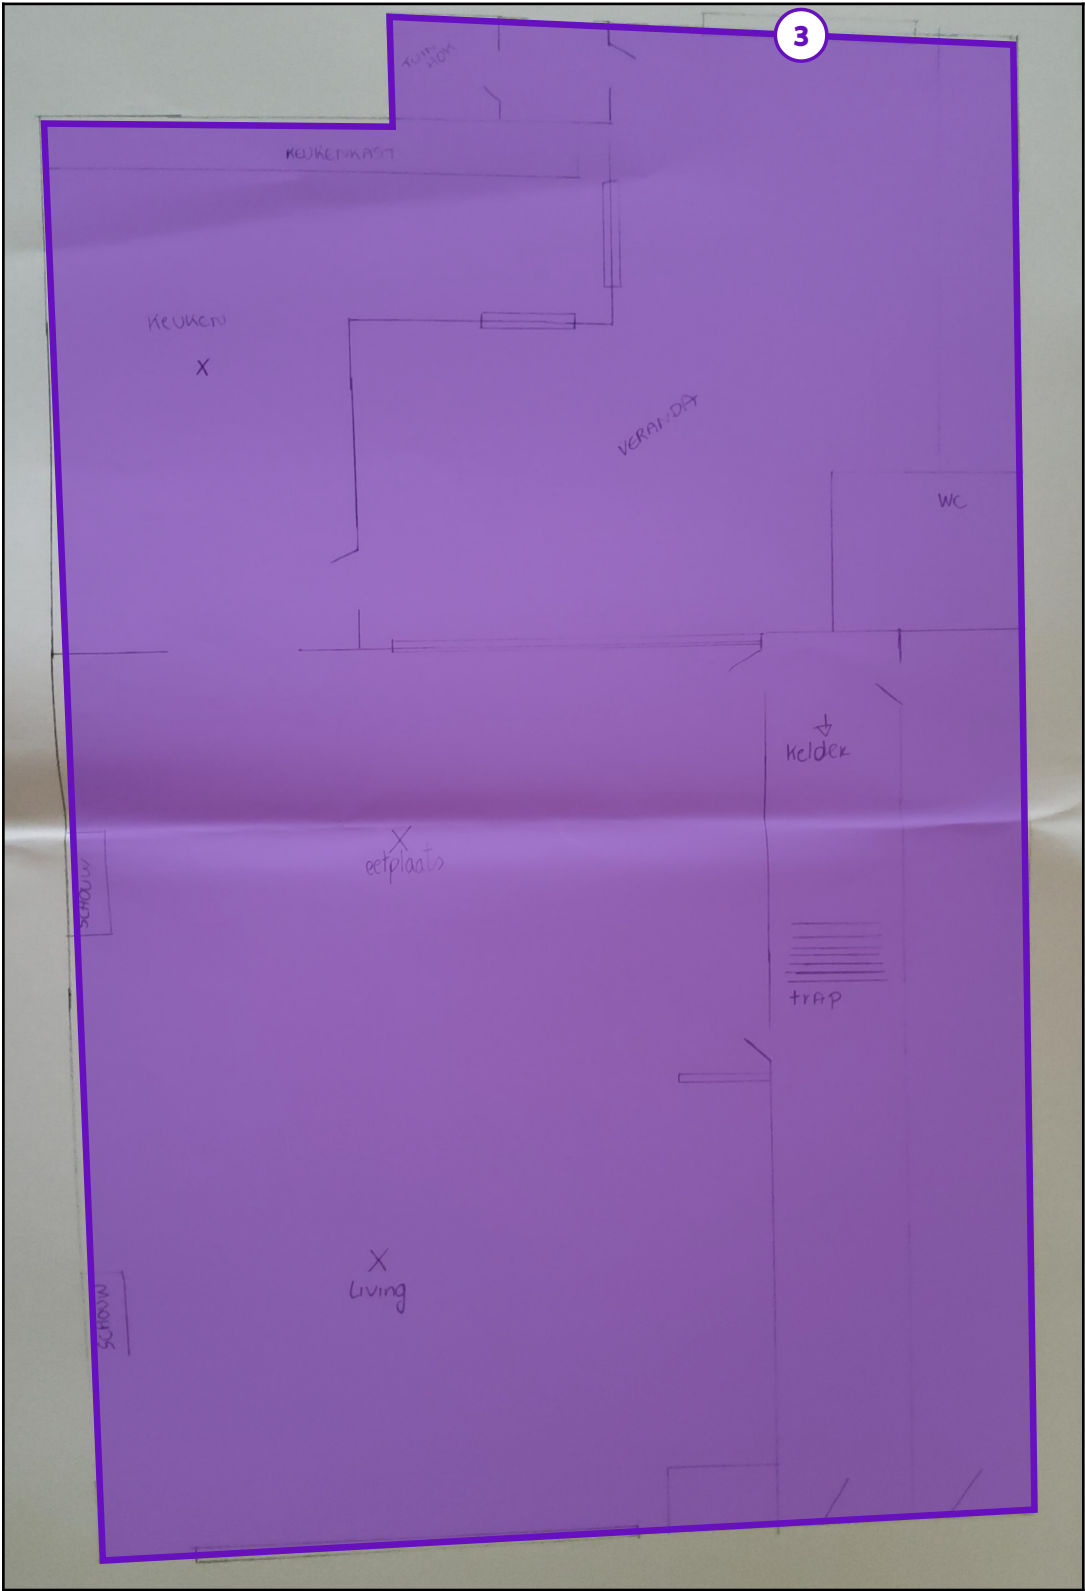
# Plan 1.4: Gelijkvloers

| 3. Plafonds uit niet asbestverdacht materiaal | Advies | - |

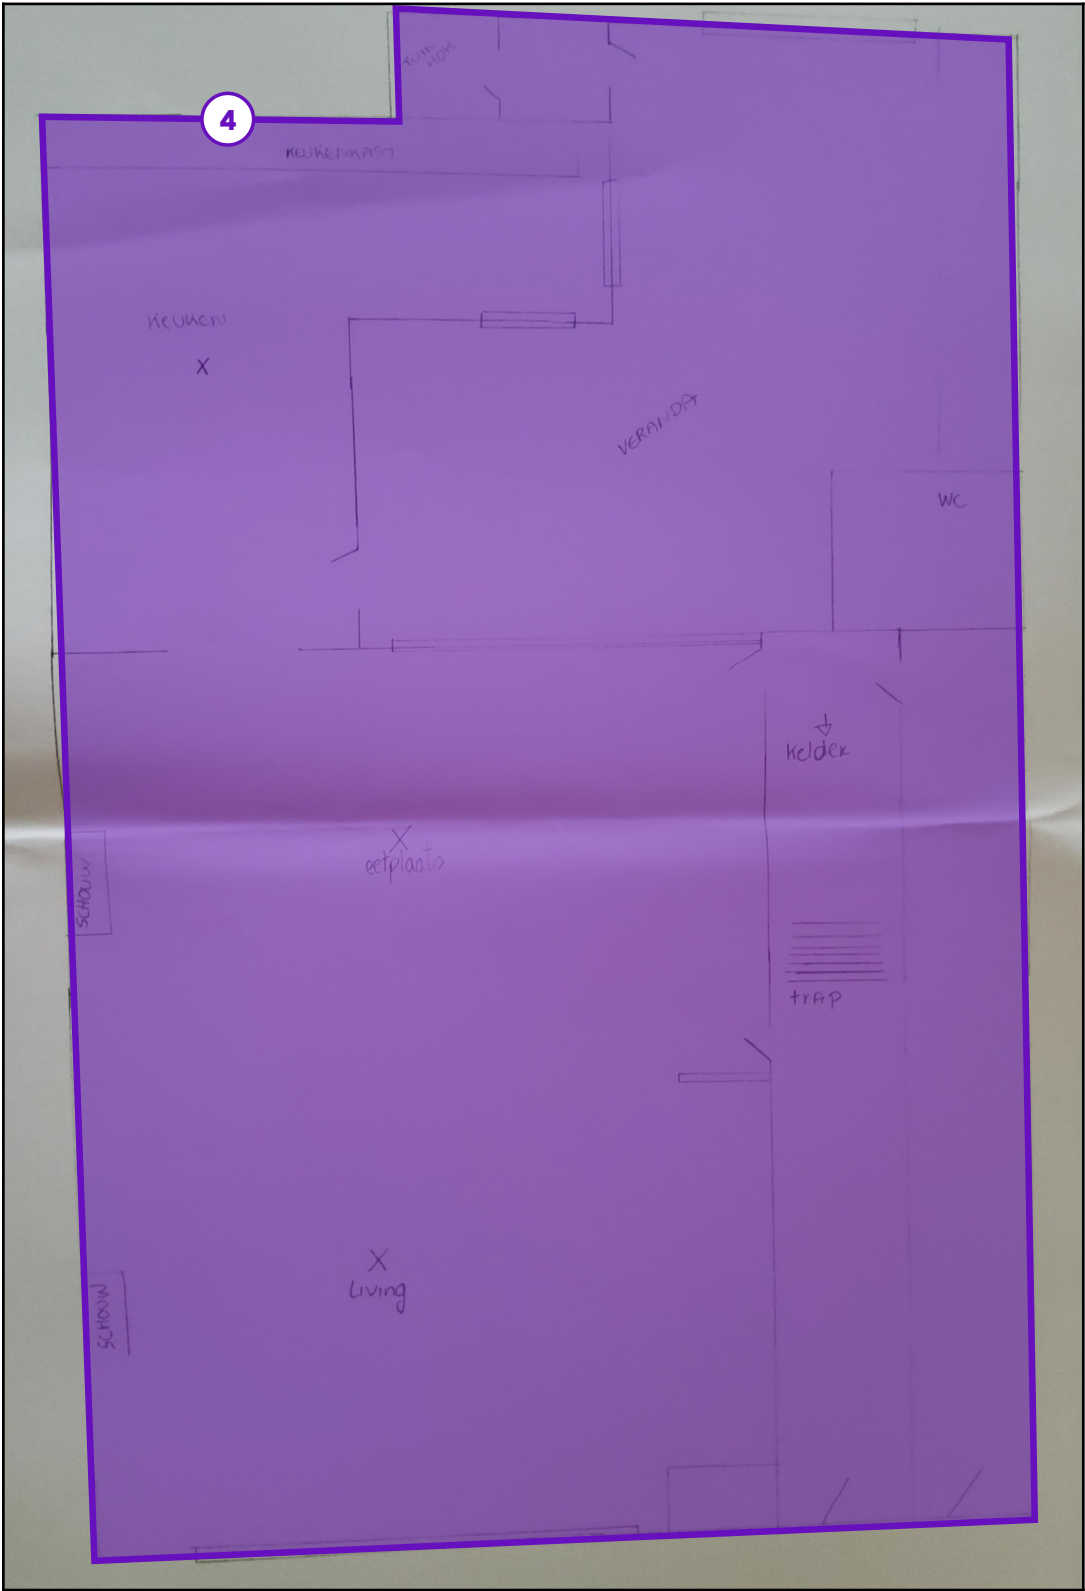
# Plan 1.5: Gelijkvloers

| 4. Recent volledig gerenoveerde woning geen asbestaangetroffen | Advies | - |

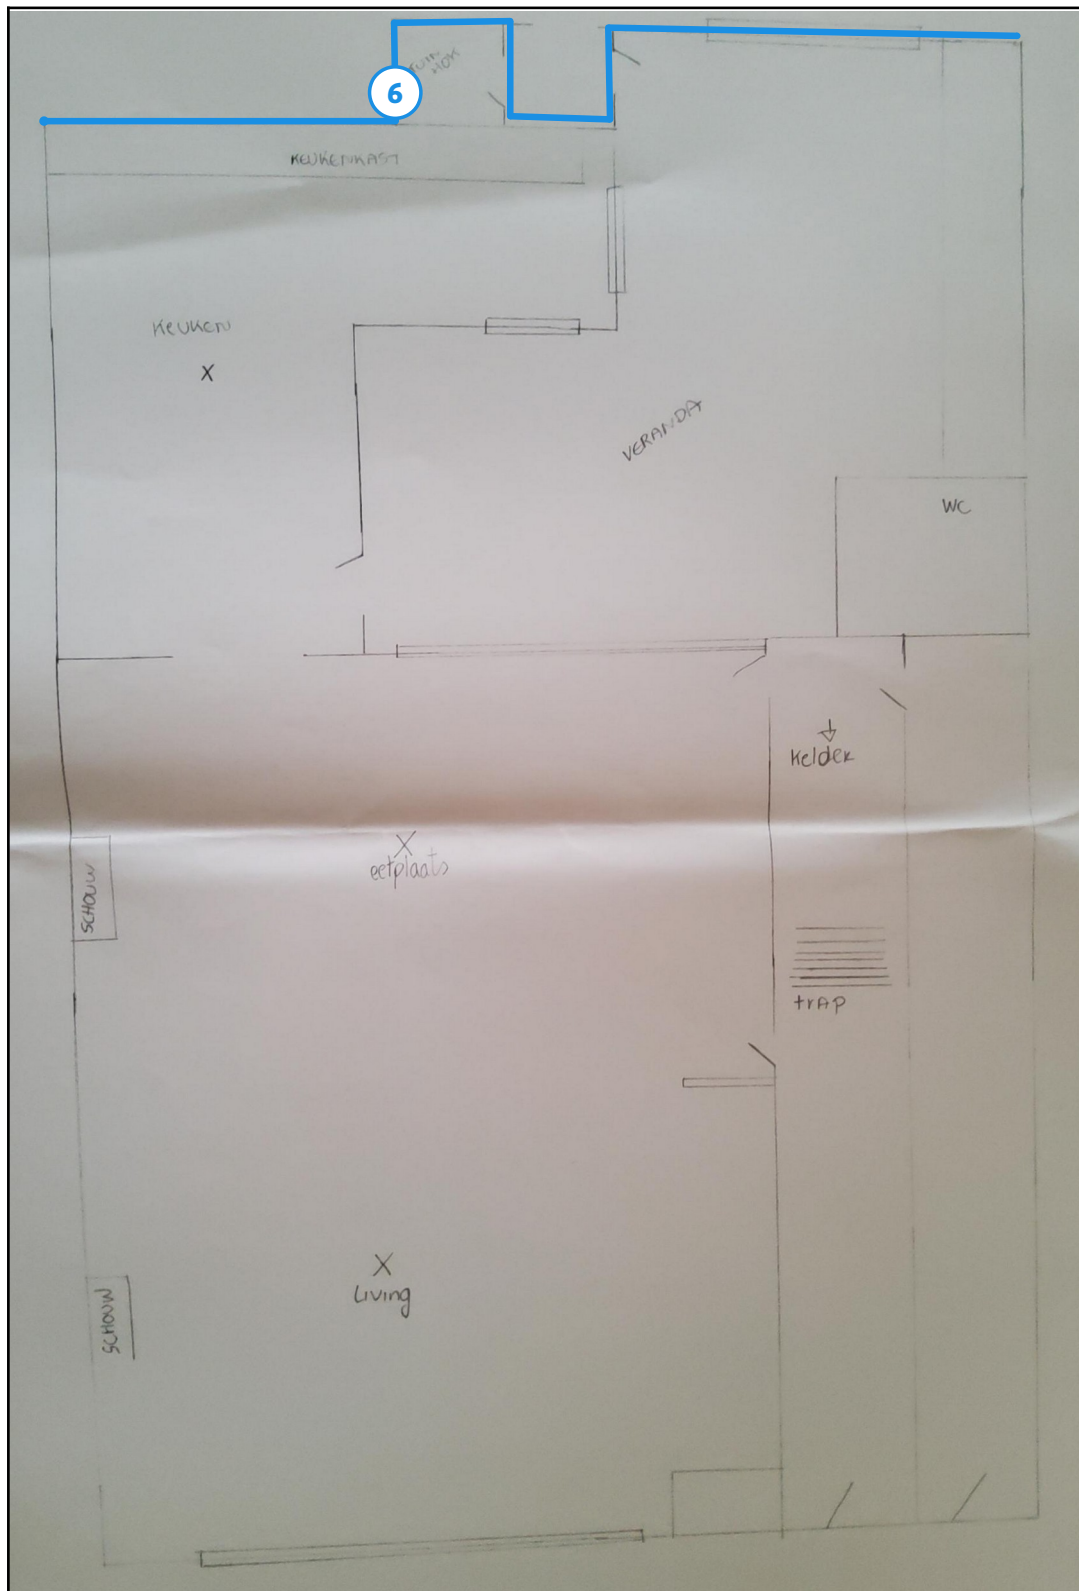
## Plan 1.6: Gelijkvloers

| 6. Crepi | Geen asbest | - |

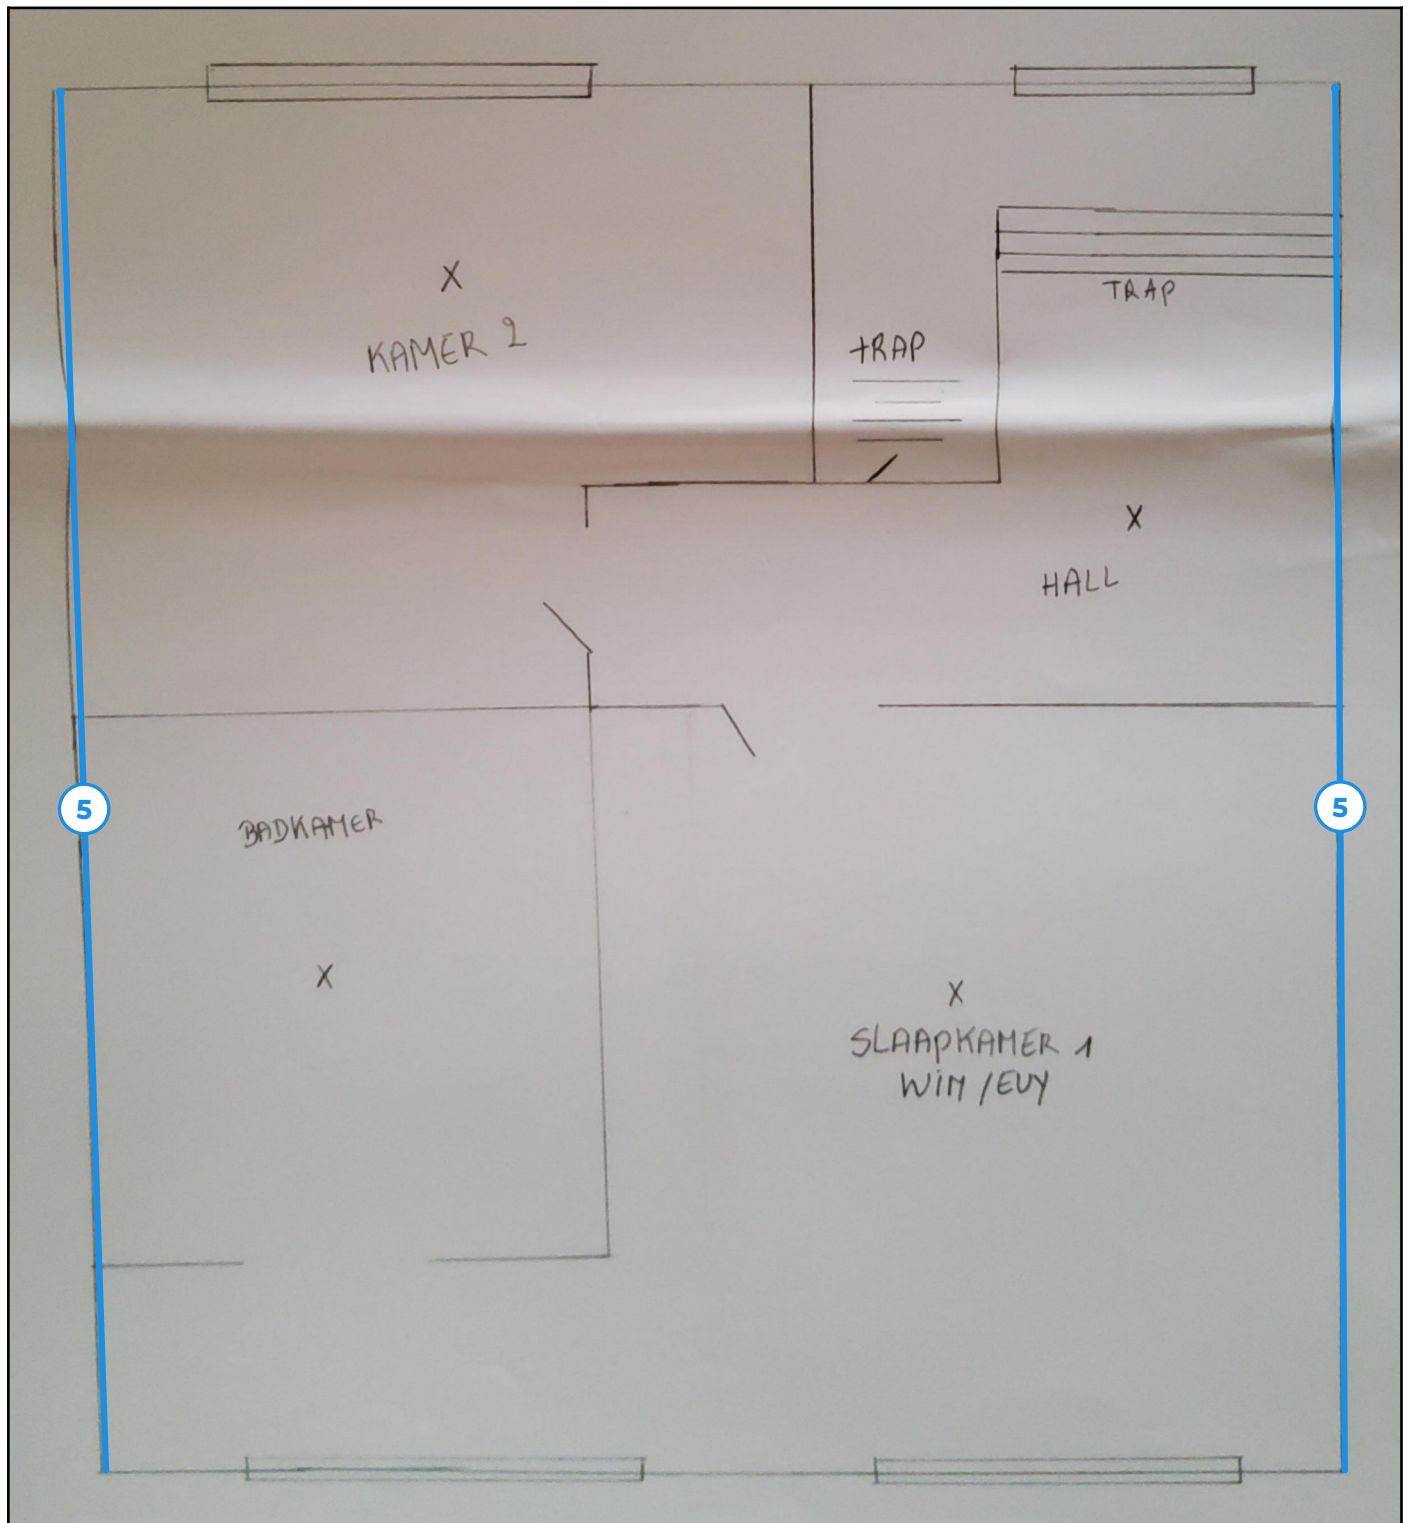
## Plan 1.7: Verdiep

| Beschrijving | Type | Actie |
|---|---|---|
| 5. Pleisterwerk wanden | Geen asbest | - |

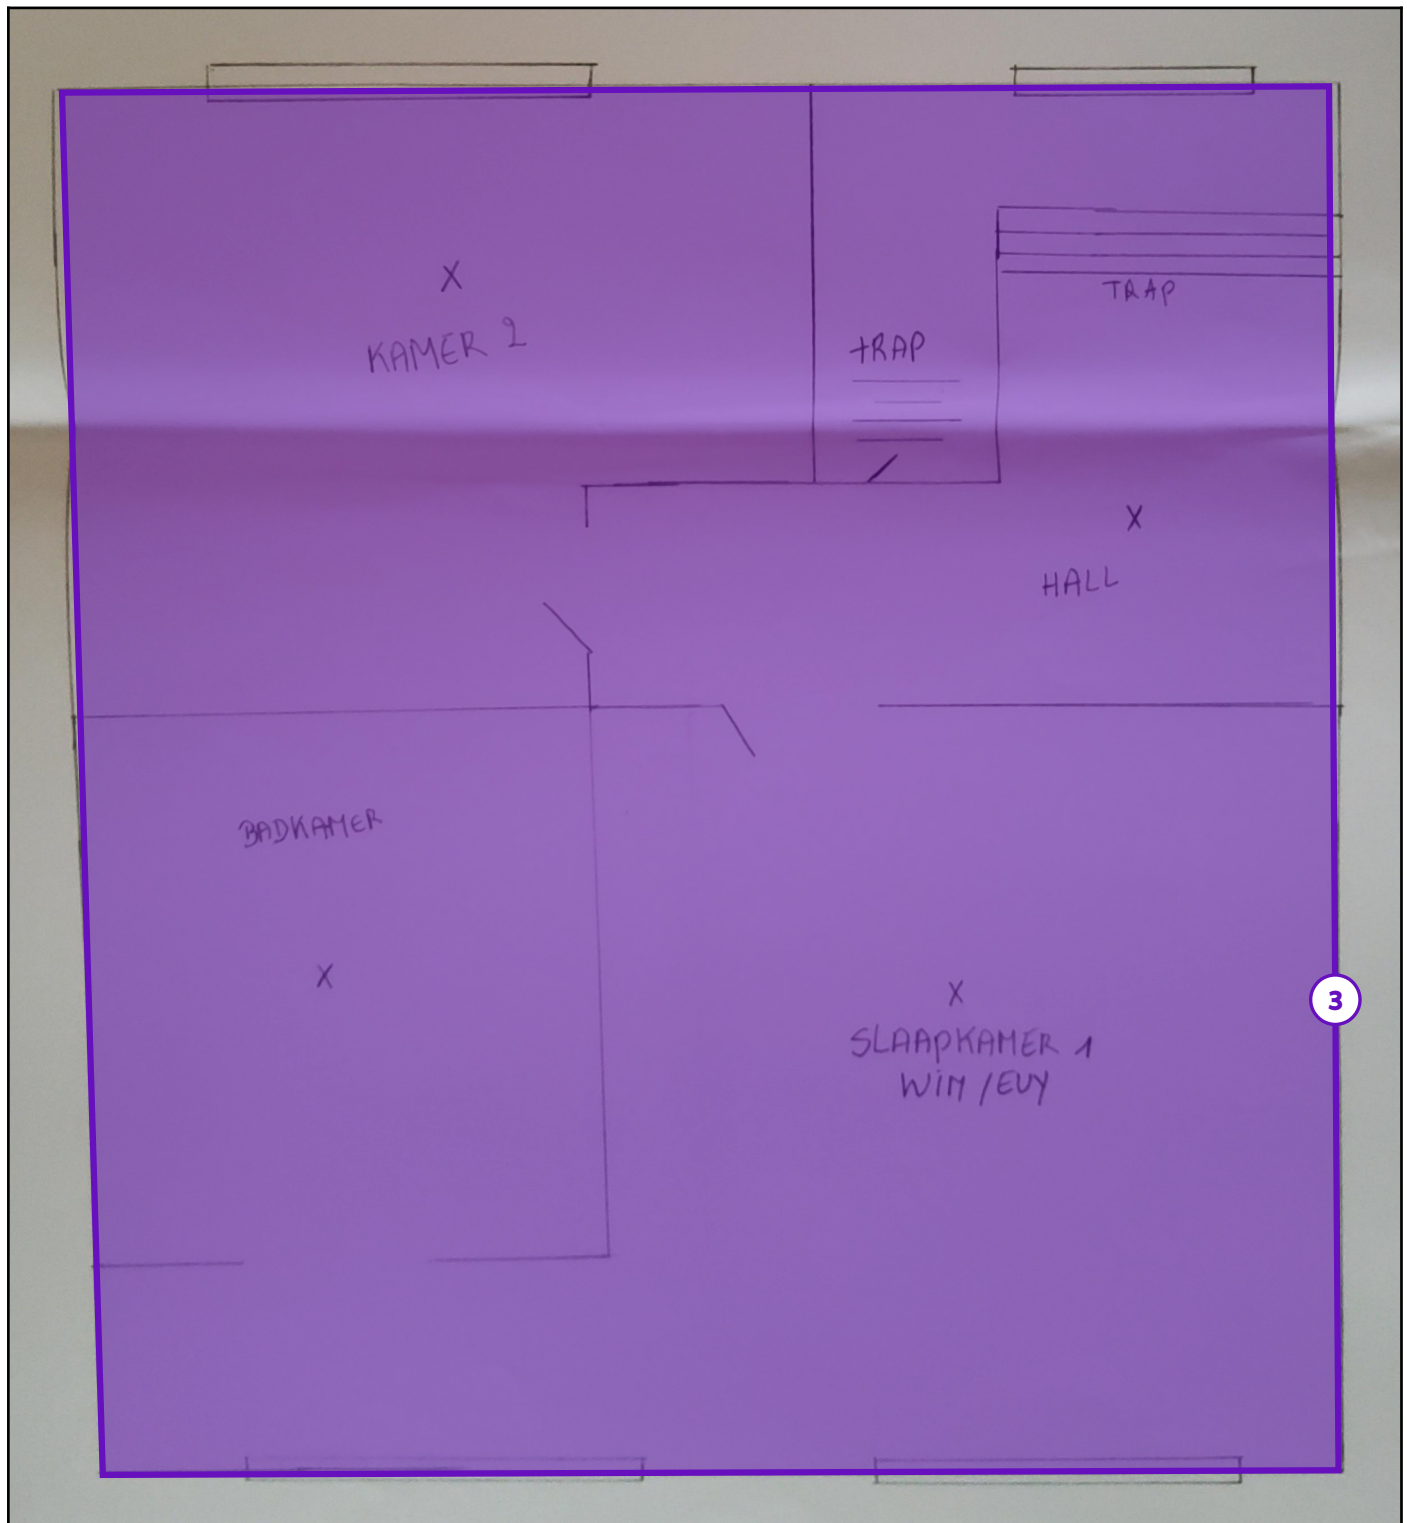
## Plan 1.8: Verdiep

| Beschrijving | Type | Actie |
|---|---|---|
| 3. Plafonds uit niet asbestverdacht materiaal | Advies | - |

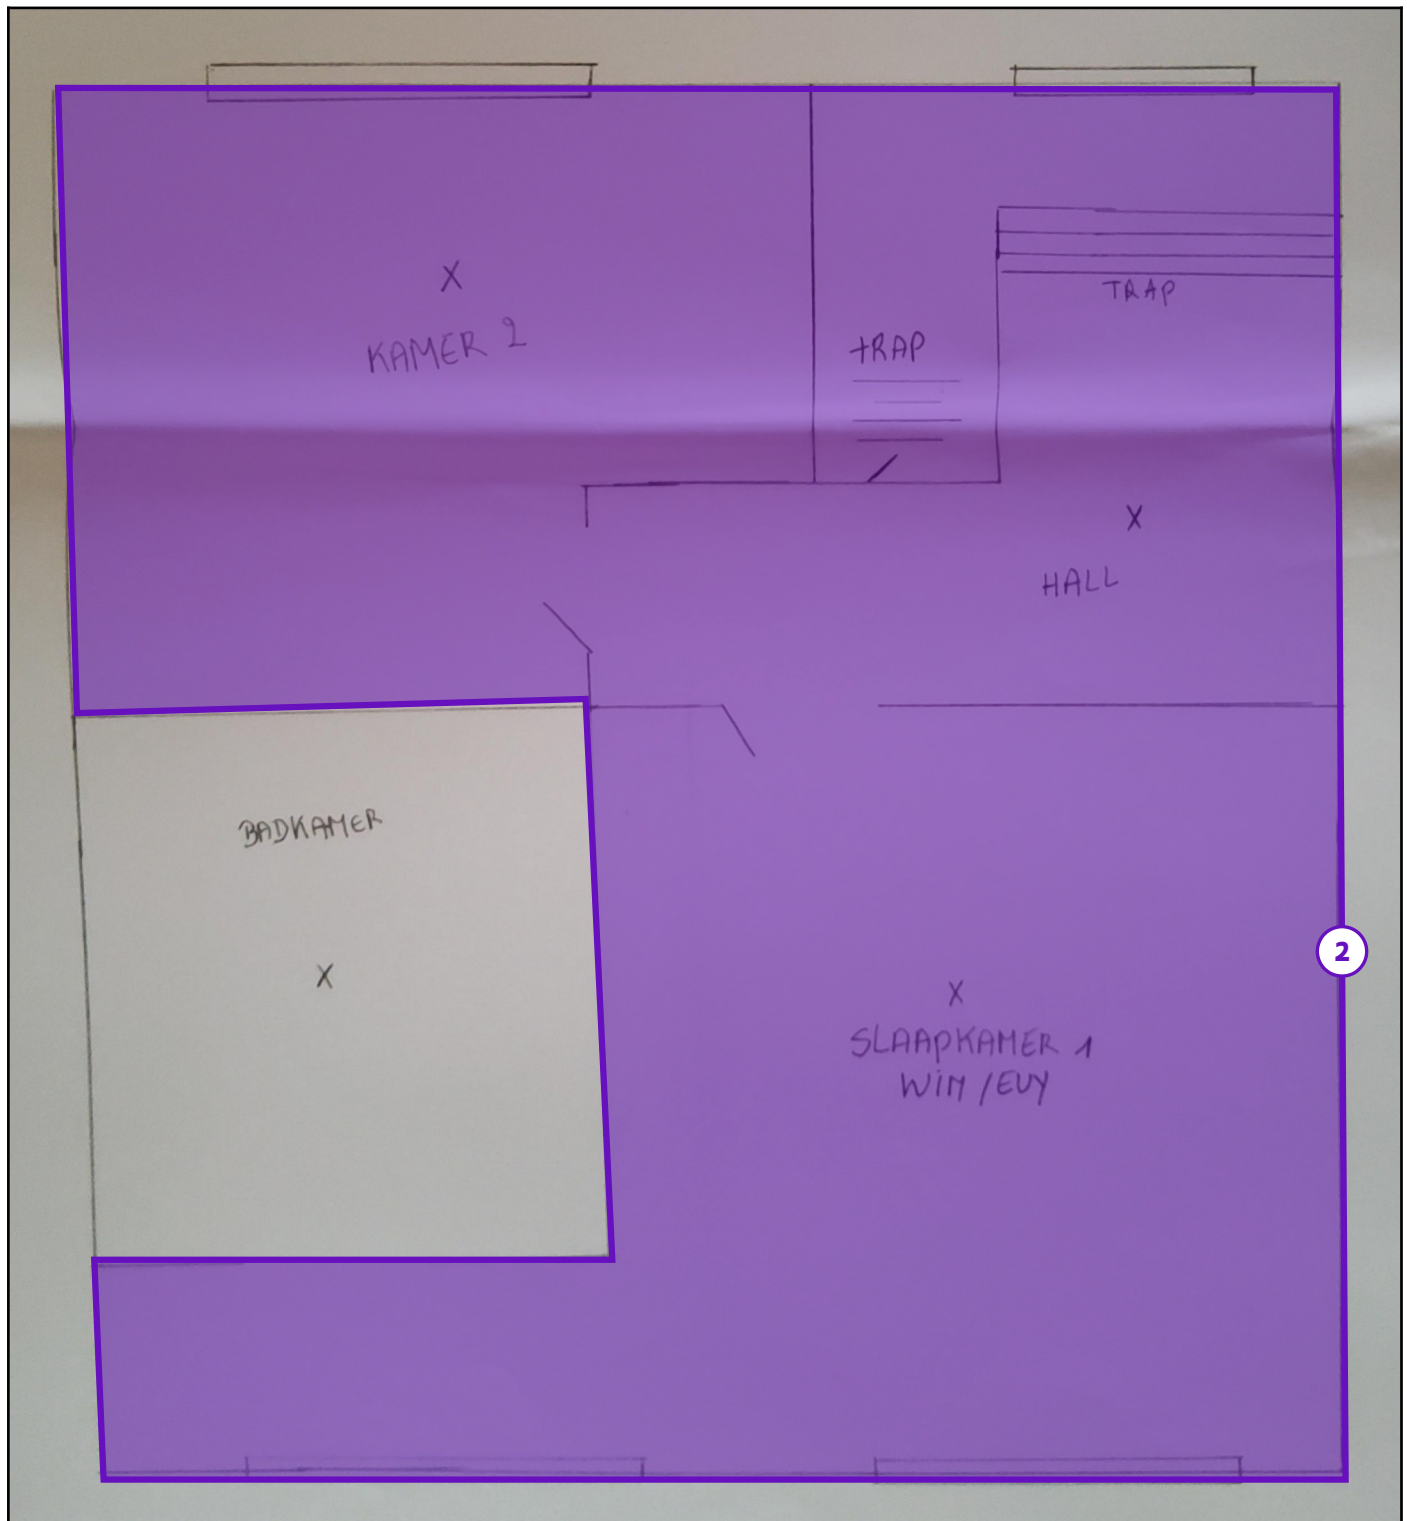
## Plan 1.9: Verdiep

| Beschrijving | Type | Actie |
|---|---|---|
| 2. Laminaatparket (niet-asbestverdacht) | Advies | - |

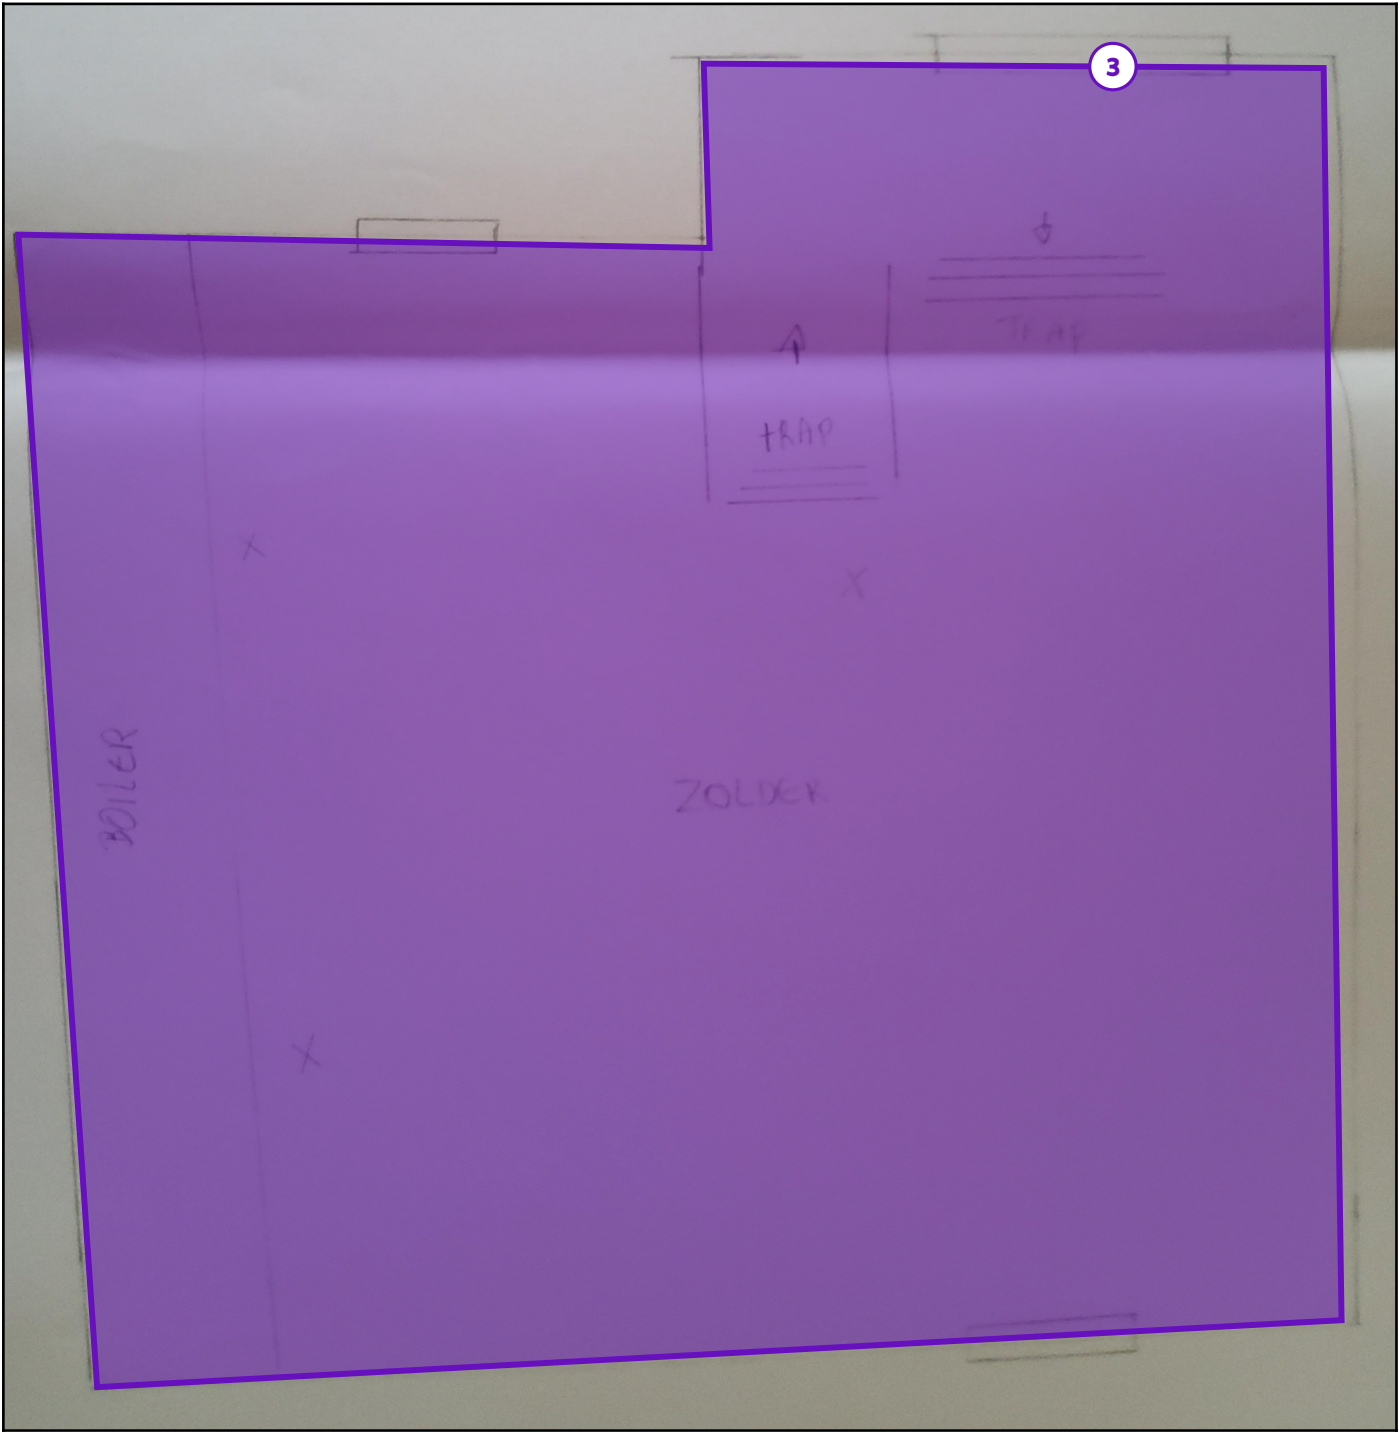
# Plan 1.10: Zolder

| Beschrijving | Type | Actie |
|---|---|---|
| 3. Plafonds uit niet asbestverdacht materiaal | Advies | - |

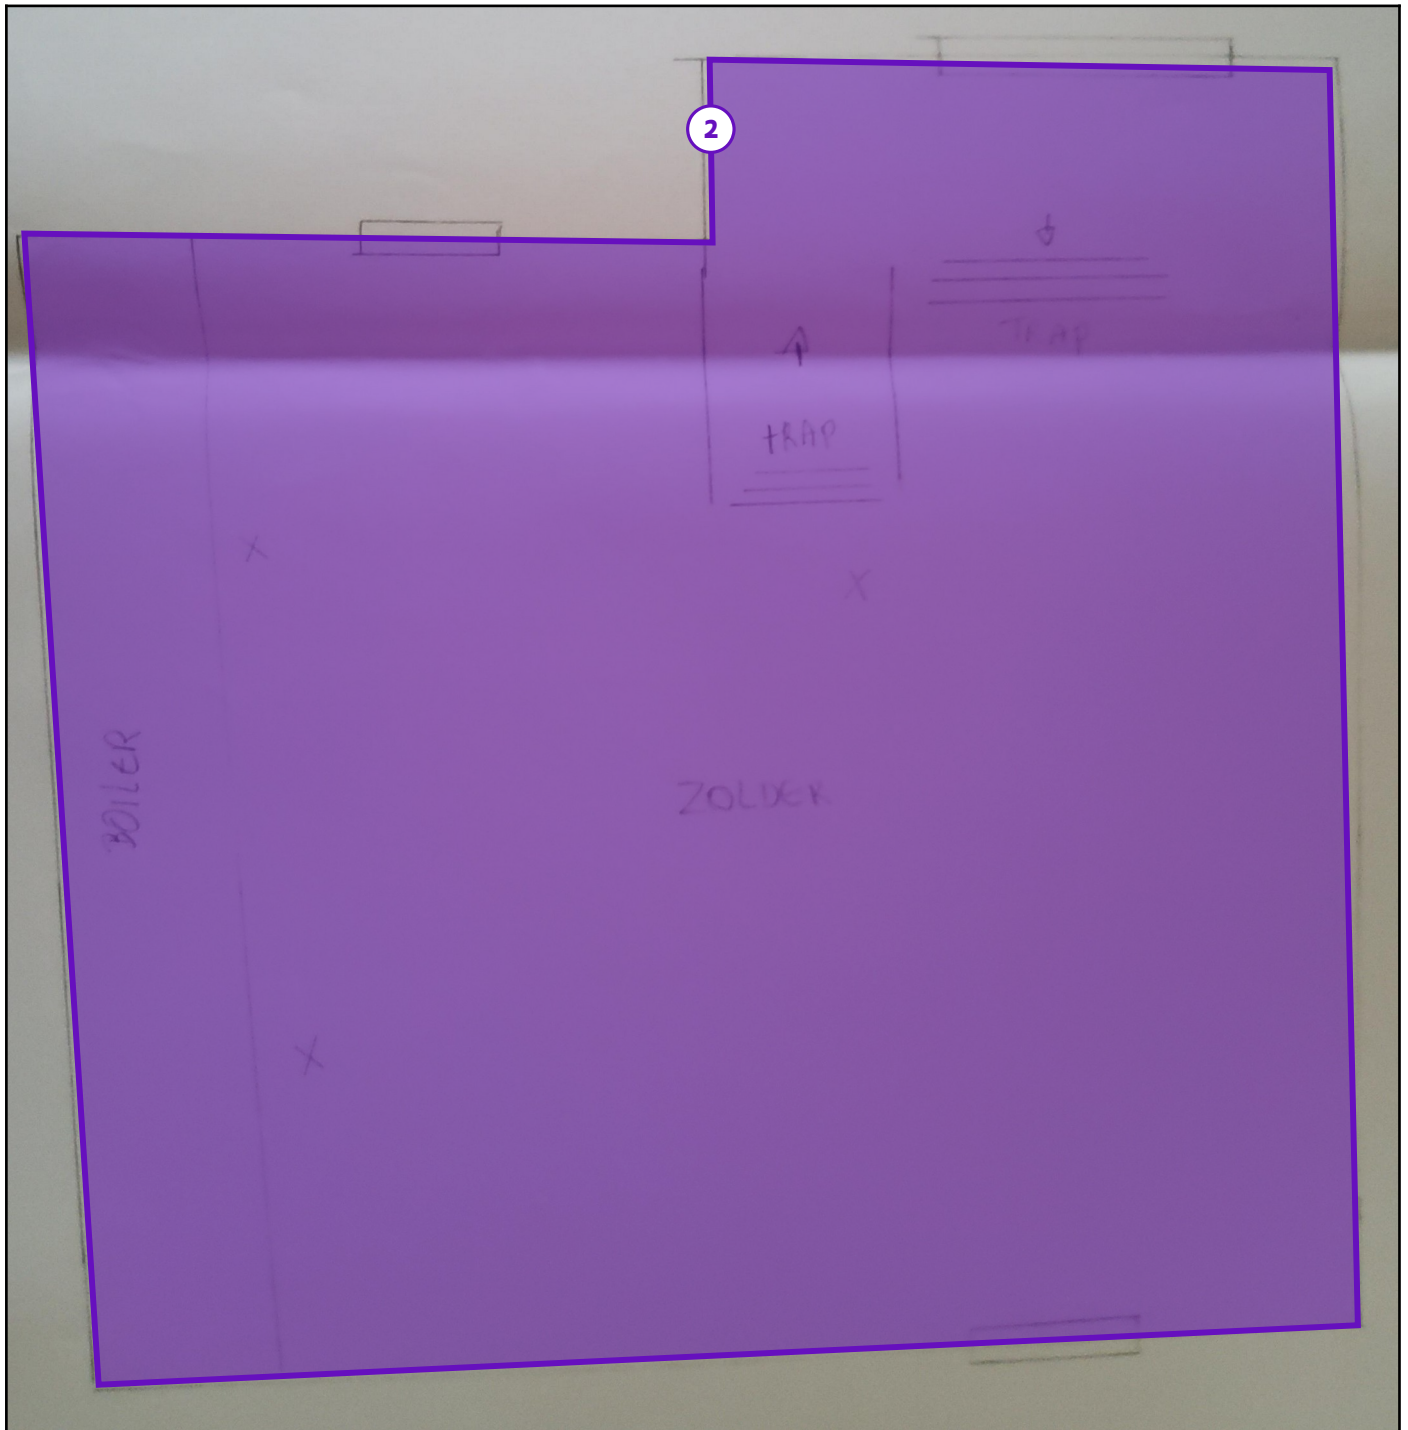
## Plan 1.11: Zolder

| Beschrijving | Type | Actie |
|---|---|---|
| 2. Laminaatparket (niet-asbestverdacht) | Advies | - |

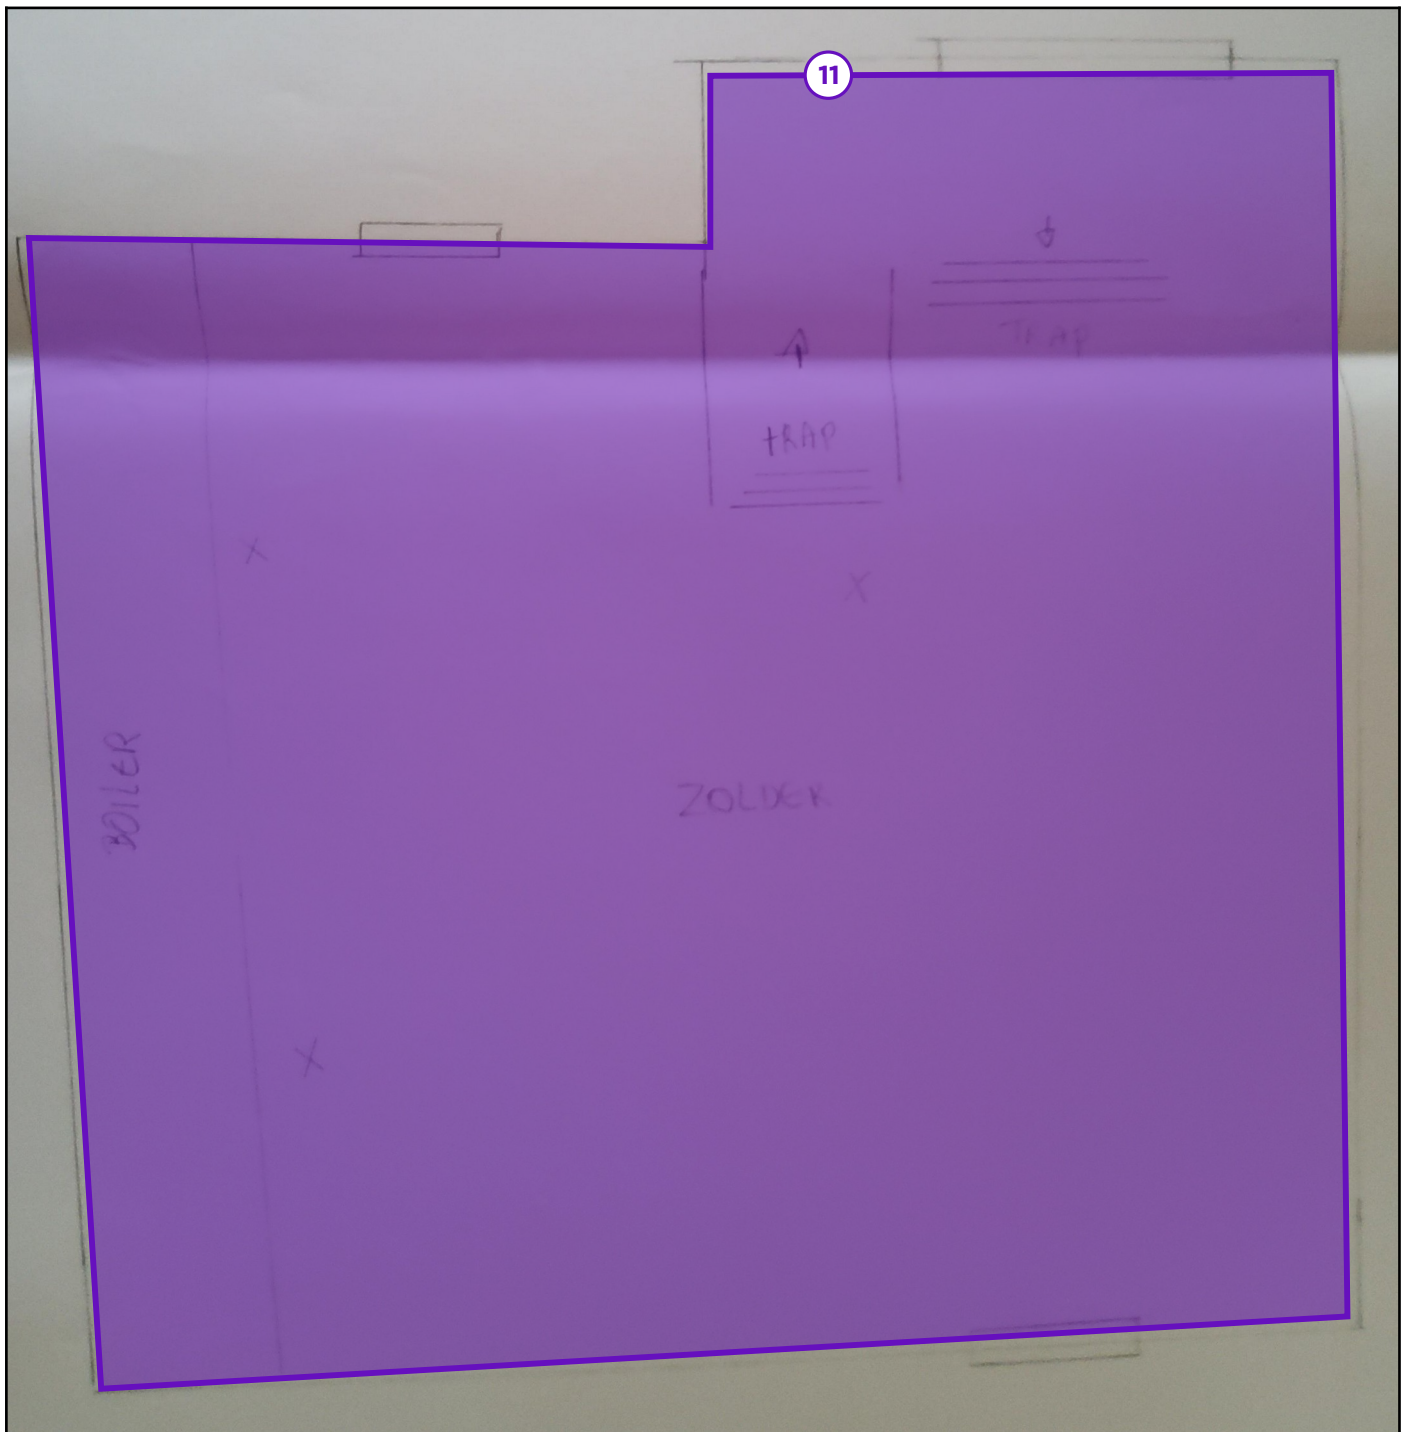
## Plan 1.12: Zolder

| Beschrijving | Type | Actie |
|---|---|---|
| 11. Onderdak (niet waarneembaar) | Overige ruimte of materiaal | - |
