# Asbestinventarisatetest

Jozef Sonckstraat 14, 9470 Denderleeuw

Attestnummer : **20260730-000320.001**

Uitgegeven op : **30.07.2026**

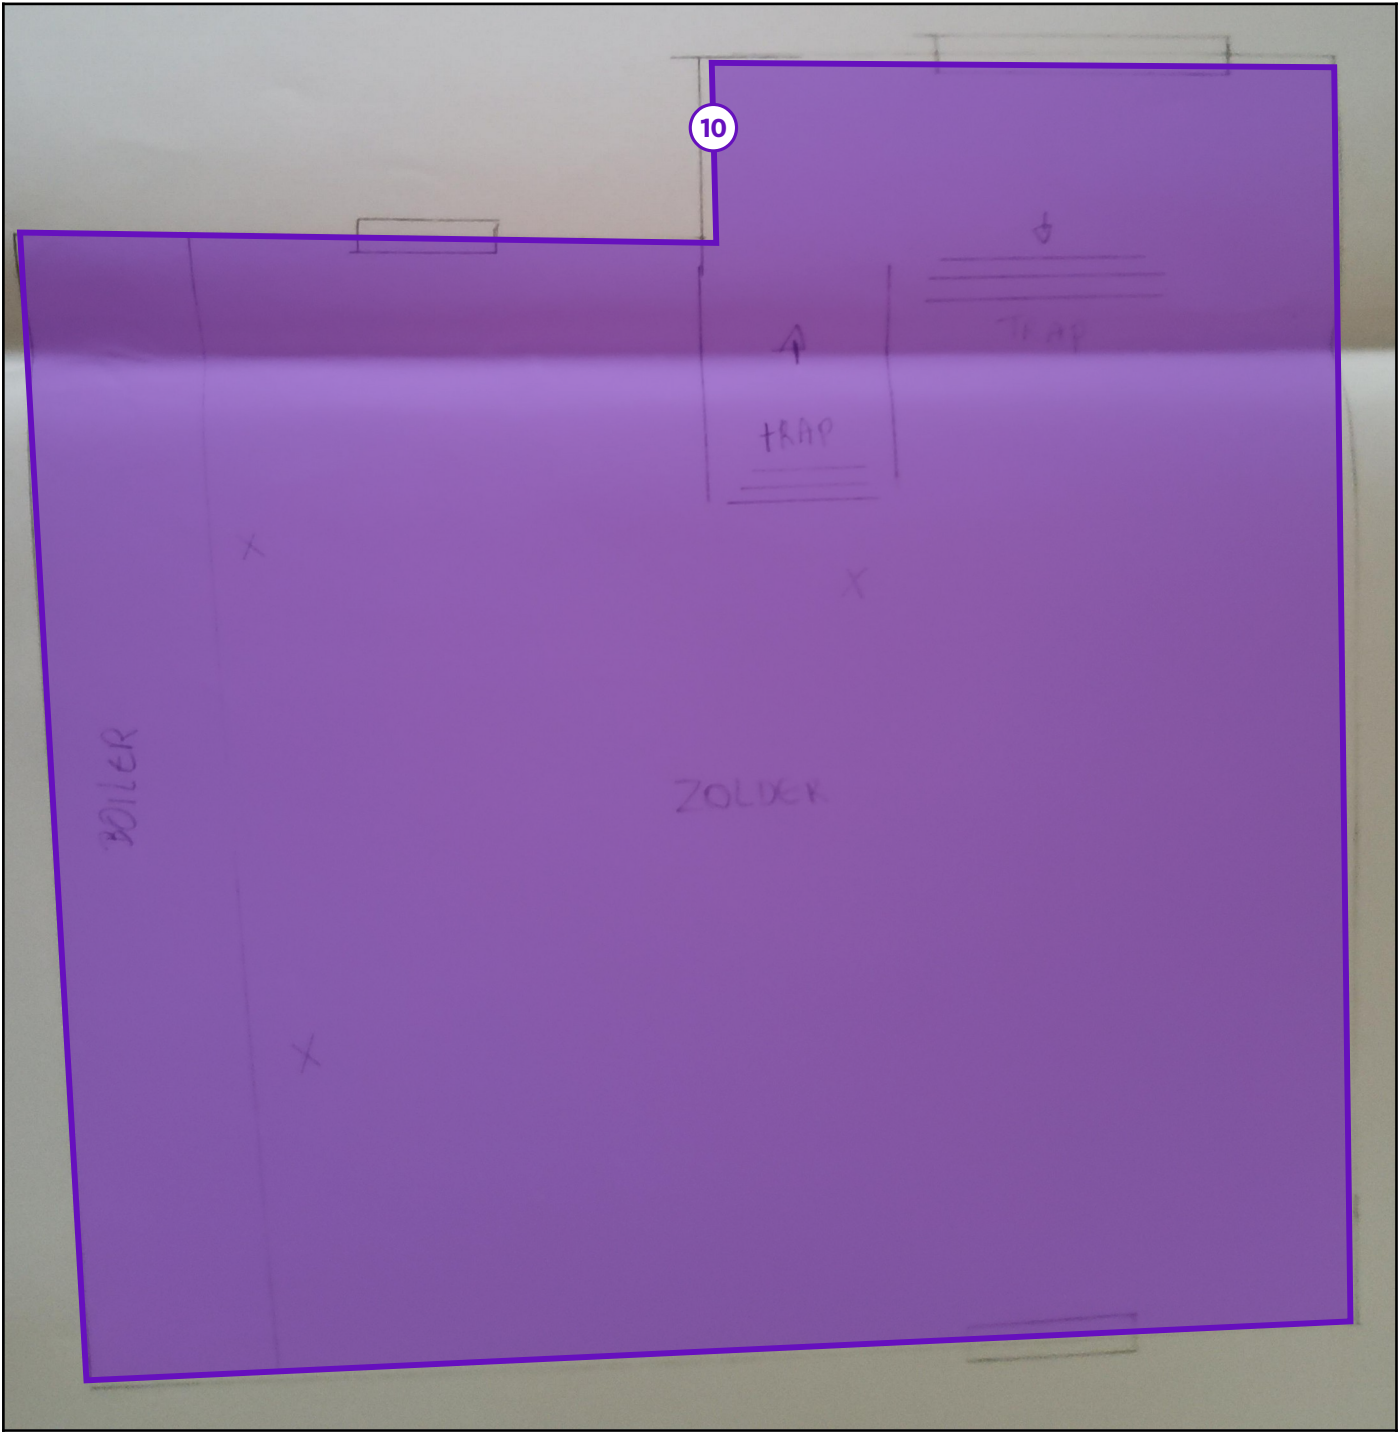
# Plan 1.13: Zolder

| Beschrijving | Type | Actie |
|---|---|---|
| 1. Schouw | Beperking | - |
