Asbestinventarisatetest

Dokter De Witteplein 9, 9200 Dendermonde

Attestnummer : 20260605-000346.000

Uitgegeven op : 05.06.2026

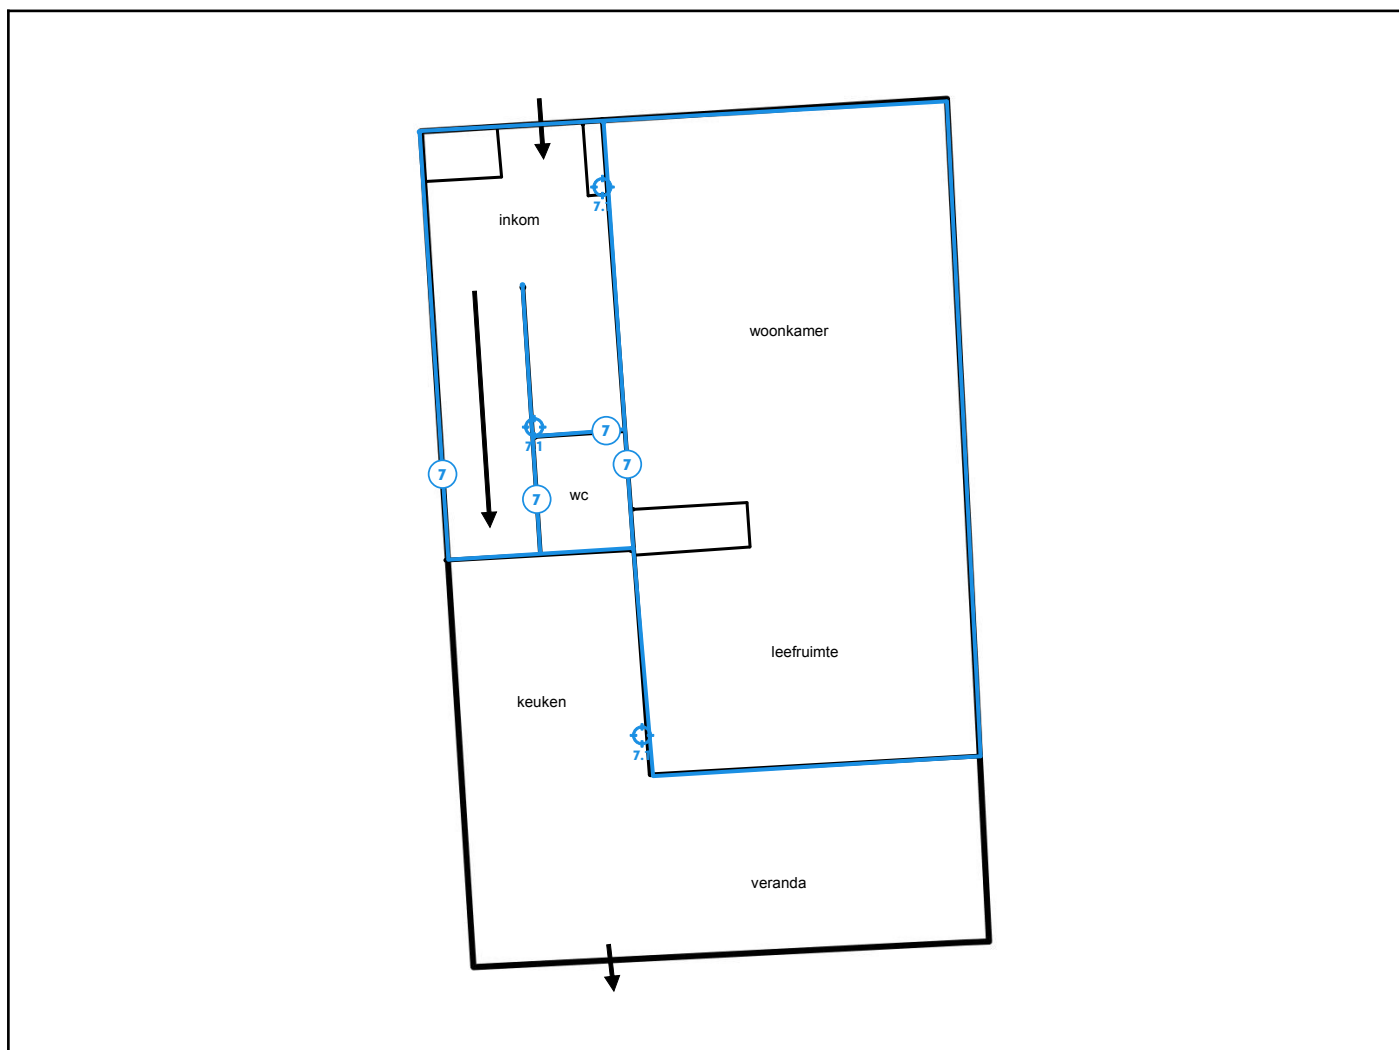
Plan 1.2: Gelijkvloers - pleisterwerk

Beschrijving	Type	Actie
7. Pleisterwerk muren	Geen asbest	-
7.1 Code: M1	Mengmonster	-

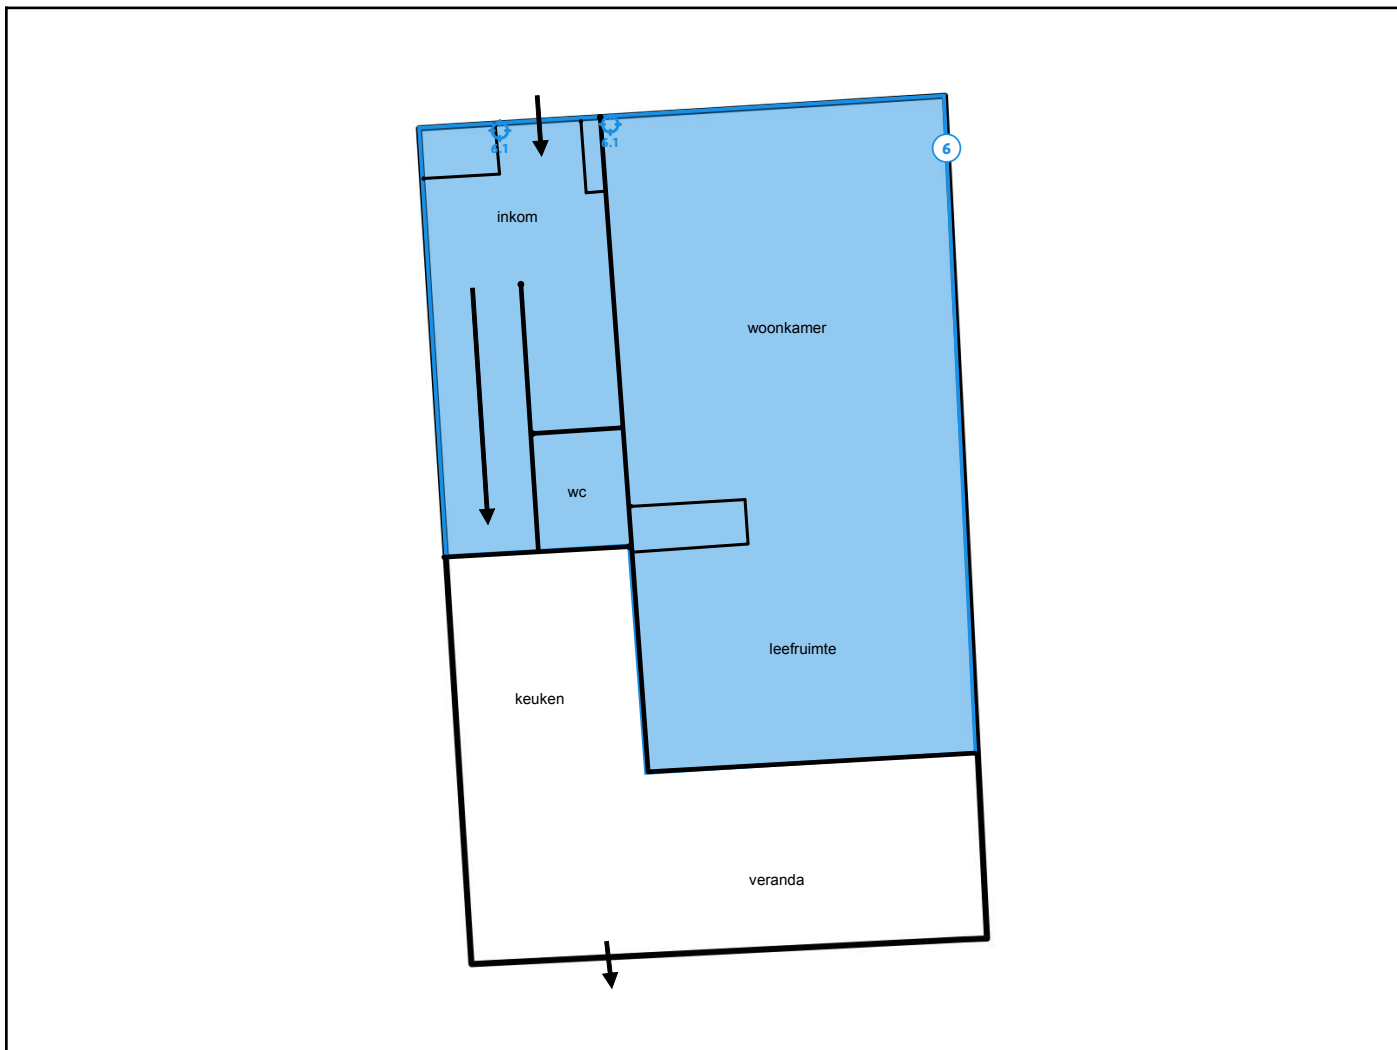
Plan 1.3: Gelijkvloers - pleisterwerk plafond

Beschrijving	Type	Actie
6. Pleisterwerk plafonds	Geen asbest	-
6.1 Code: P1	Mengmonster	-

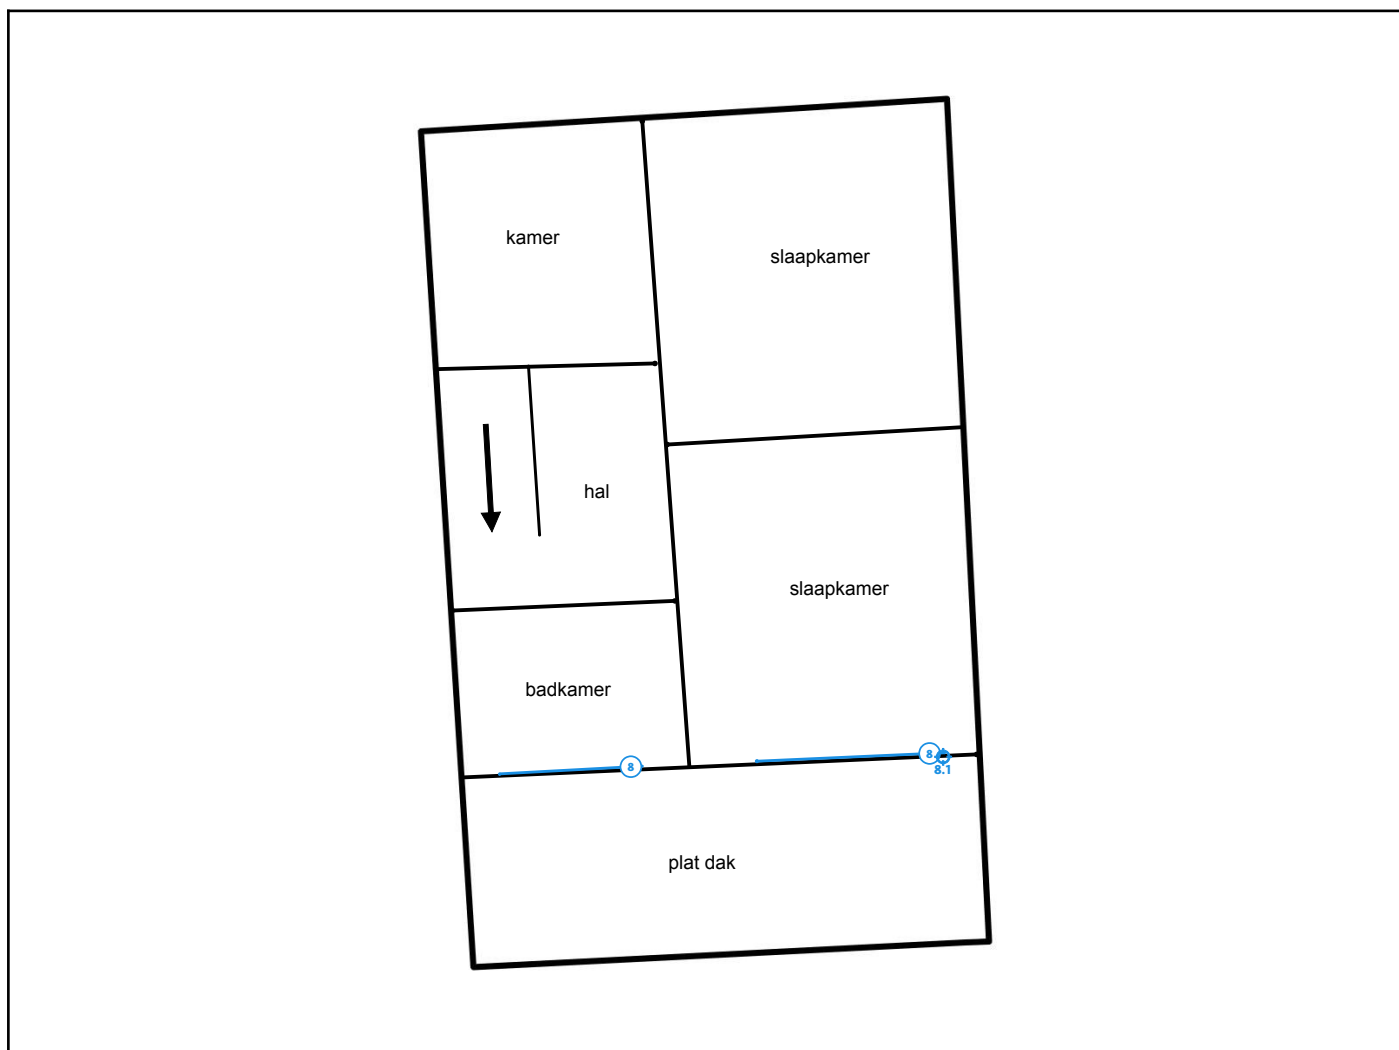
Plan 1.4: Eerste verdieping

Beschrijving	Type	Actie
8. Afdichtingsmateriaal (mastiek, kit, ...) aan schrijnwerk	Geen asbest	-
8.1 Code: MAS1	Puntmonster	-

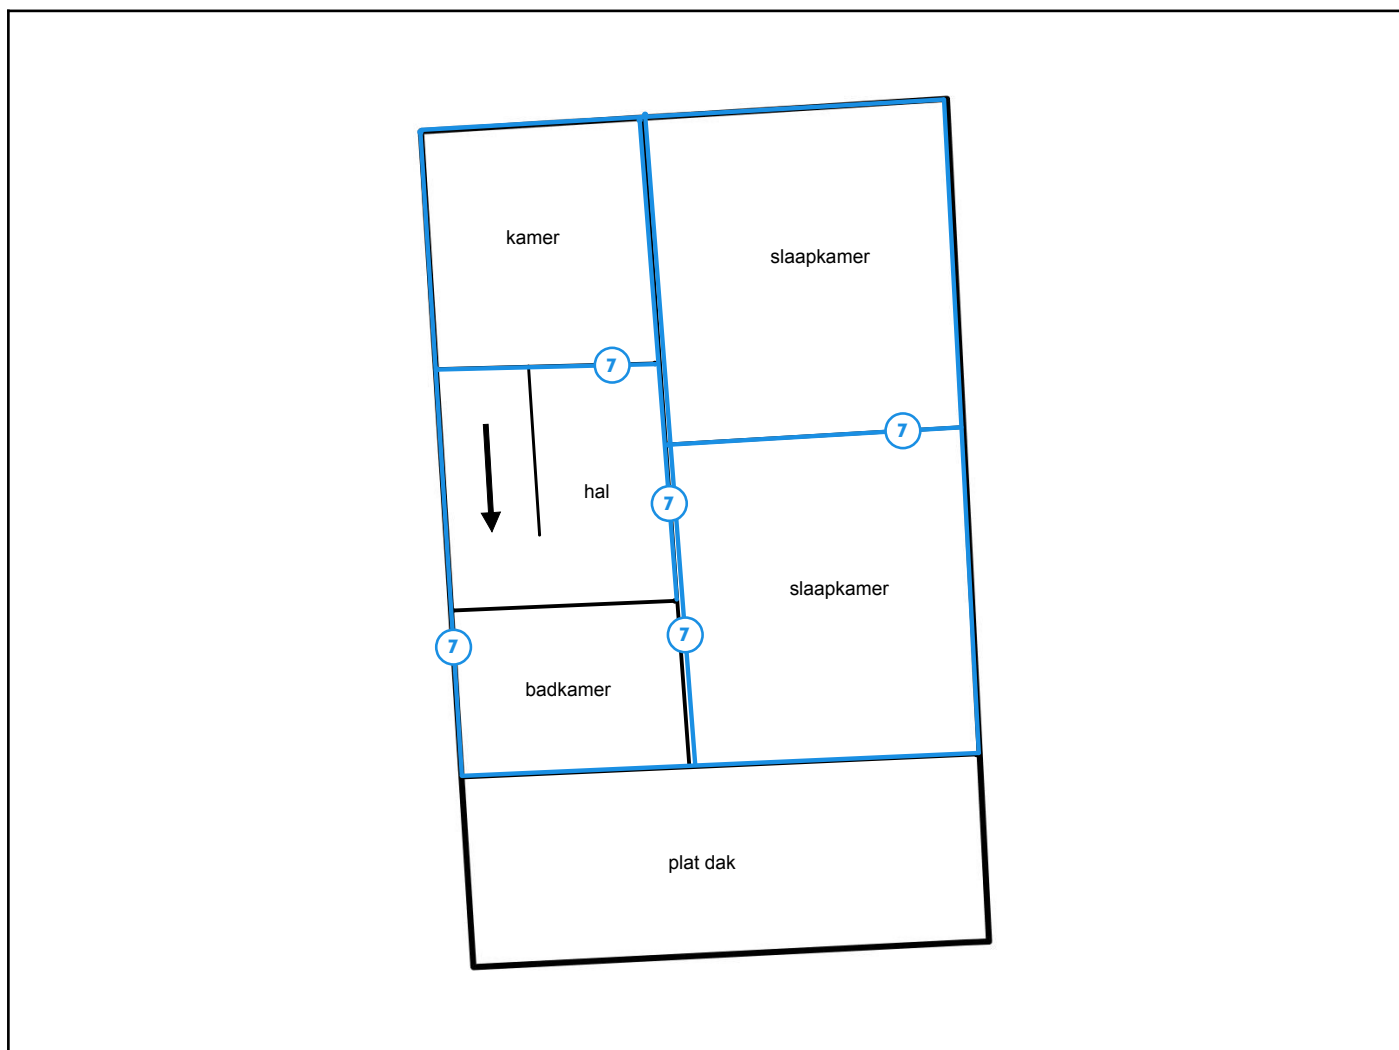
Plan 1.5: Eerste verdieping - Pleisterwerk

Beschrijving	Type	Actie
7. Pleisterwerk muren	Geen asbest	-

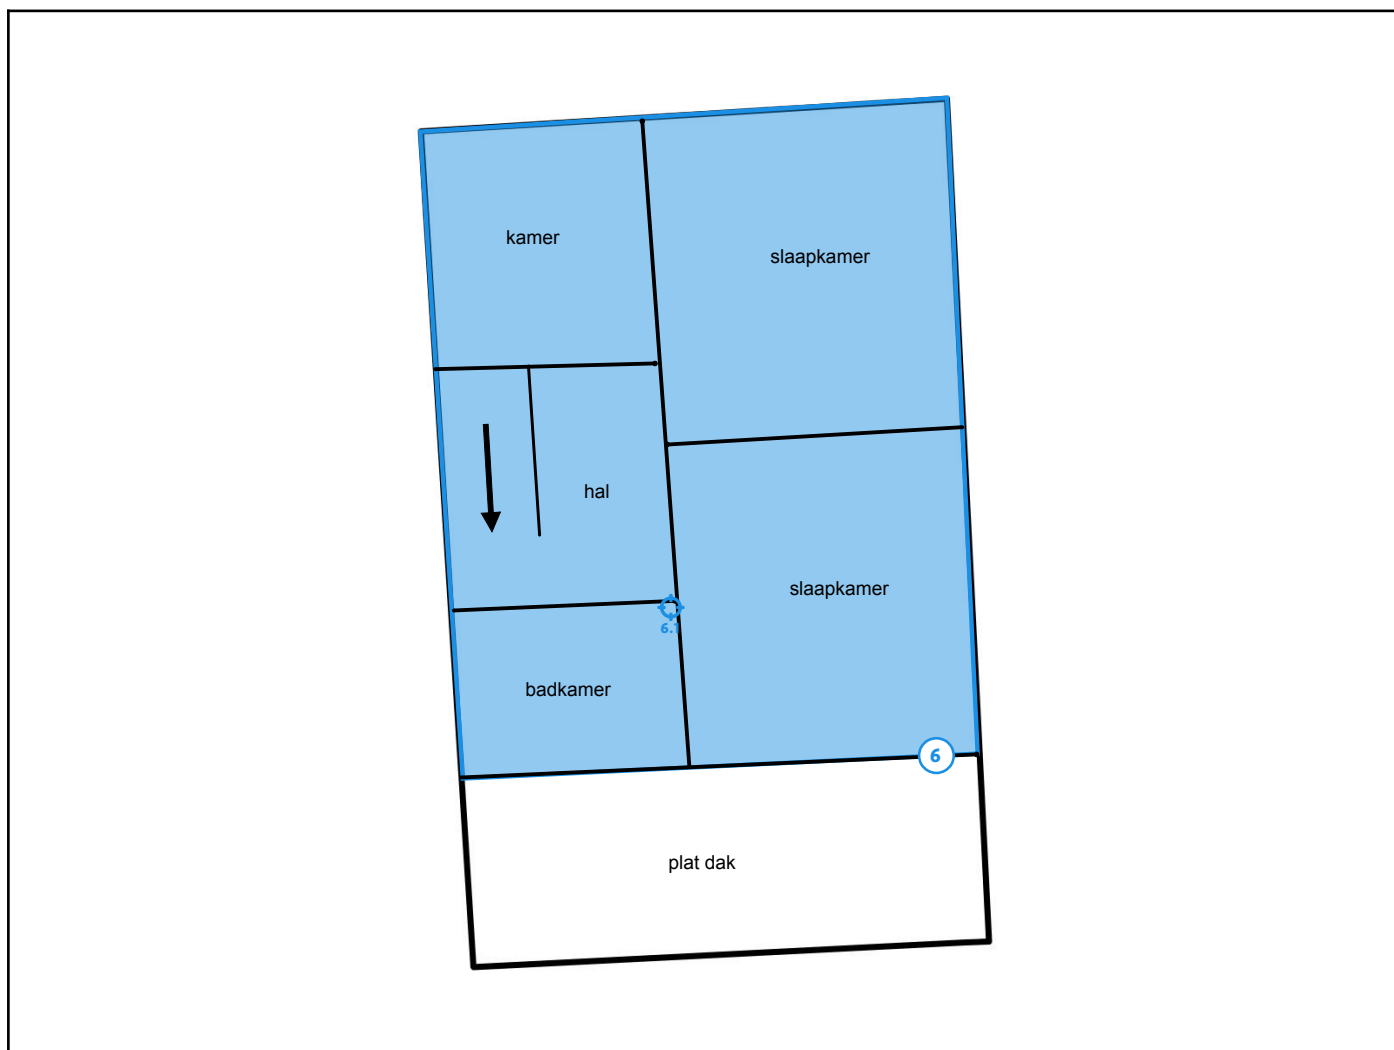
Plan 1.6: Eerste verdieping - pleisterwerk plafond

Beschrijving	Type	Actie
6. Pleisterwerk plafonds	Geen asbest	-
6.1 Code: P1	Mengmonster	-

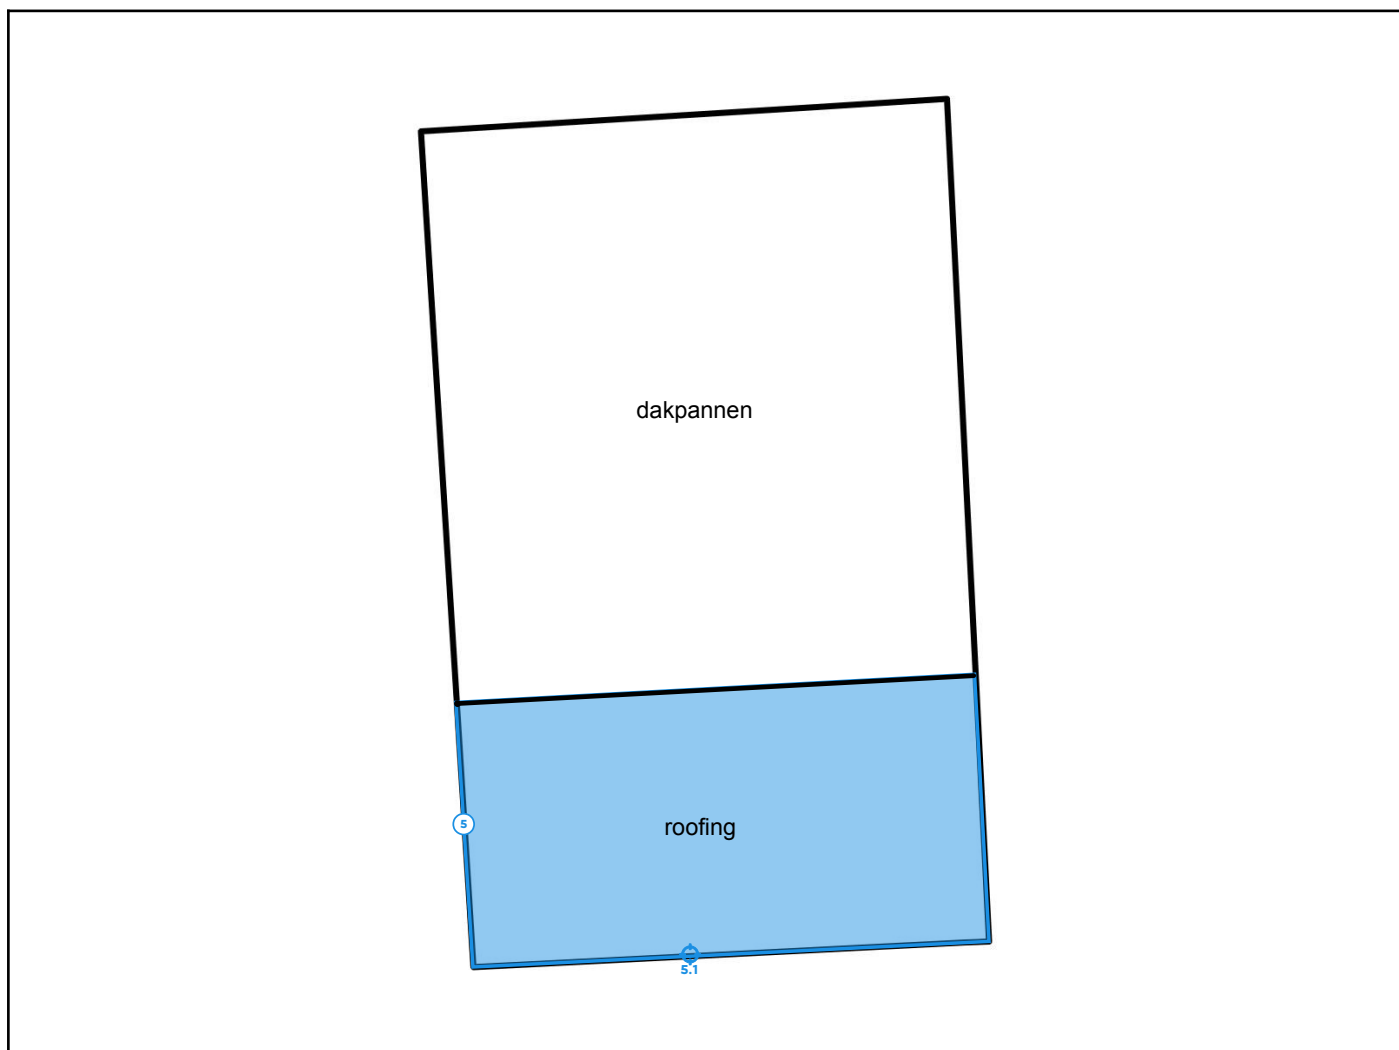
Plan 1.8: Dakbedekking

Beschrijving	Type	Actie
5. Roofing platte daken	Geen asbest	-
5.1 Code: R1	Puntmonster	-

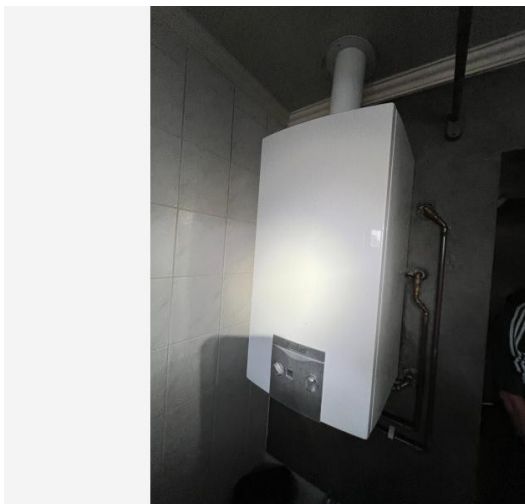
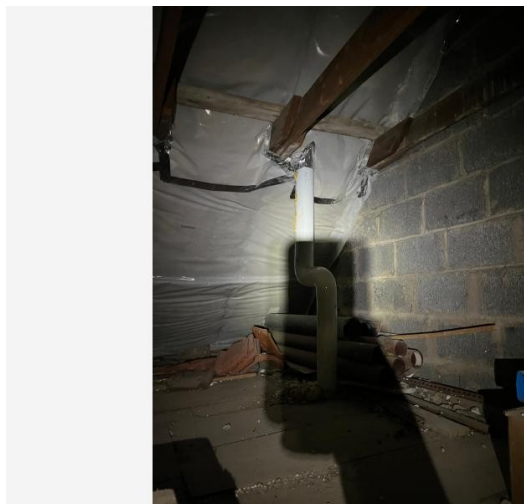
Beschrijving	Notitie	Terug te vinden op plannen
Fiche 9: Materialen aan de stookketel (dichtingen, isolerend materiaal, ...)	-	-
Fiche 10: Rookgaskanaal	Het rookgaskanaal van de brander op de zolder is niet asbestverdacht.	-
Fiche 11: Onderdak	Onderdak is van doek.	-
