# Asbestinventarisatetest

Lange Molenstraat 67, 9280 Lebbeke

**Niet-asbestveilig**

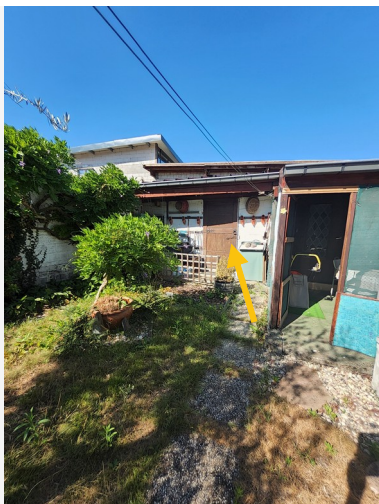
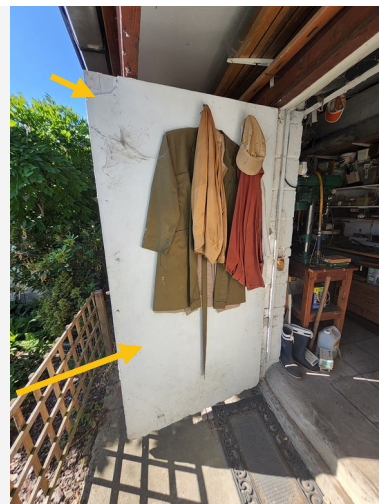
| Opmerking | De hoeveelheid is een zo nauwkeurig mogelijke opmeting, waar evenwel kleine afwijkingen op mogelijk zijn. |

Overzichtsfoto

Detailfoto

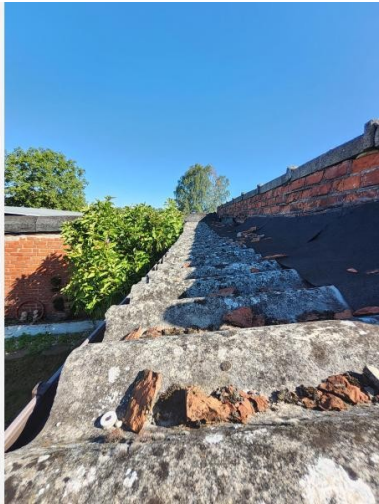
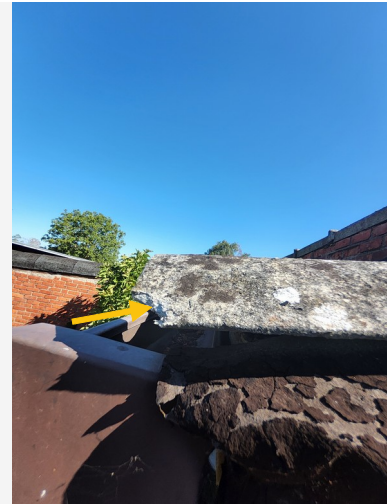
| Opmerking | De hoeveelheid is een zo nauwkeurig mogelijke opmeting, waar evenwel kleine afwijkingen op mogelijk zijn. |

Overzichtsfoto

Detailfoto

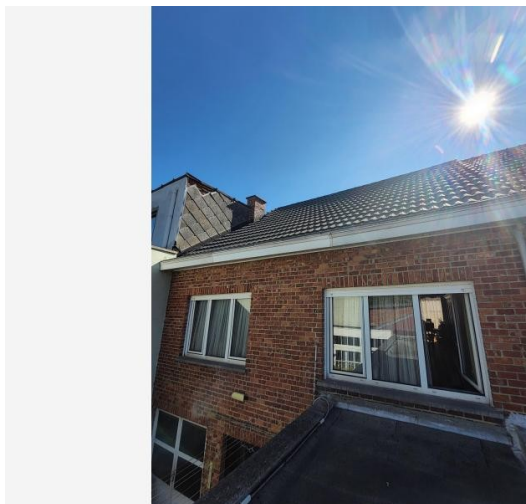
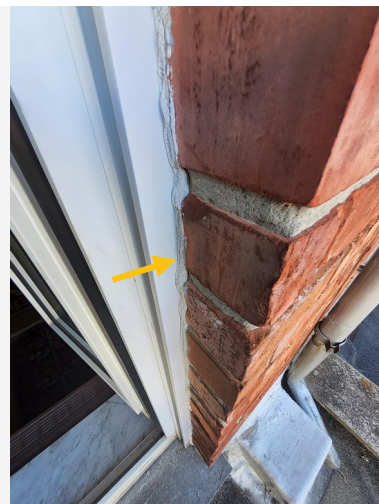
| Opmerking | De hoeveelheid is een zo nauwkeurig mogelijke opmeting, waar evenwel kleine afwijkingen op mogelijk zijn. |

Overzichtsfoto

Detailfoto

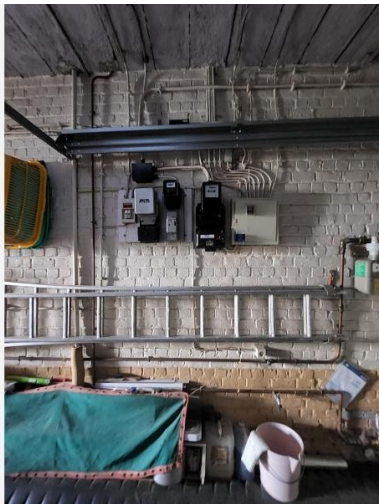
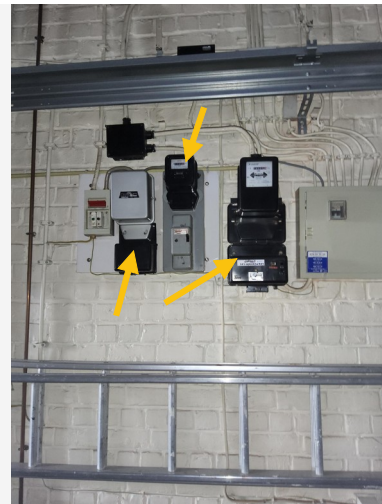
| Identificatiemethode | <p>De asbestdeskundige beoordeelt het materiaal als asbestverdacht en dus asbesthoudend, en dit zonder monstername.</p> <p>Motivatie: De monstername brengt andere schade aan dan schade die inherent is aan de monstername.</p> |

Overzichtsfoto

Detailfoto

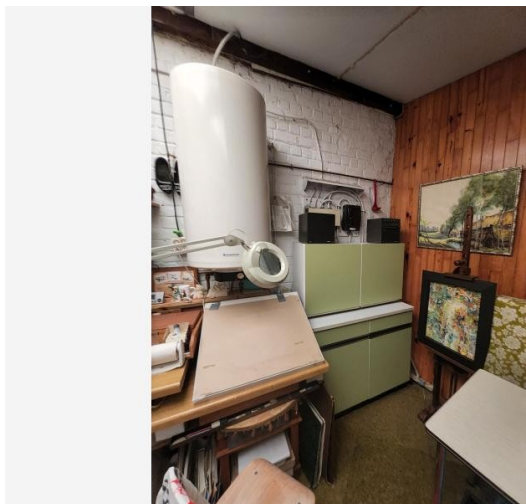
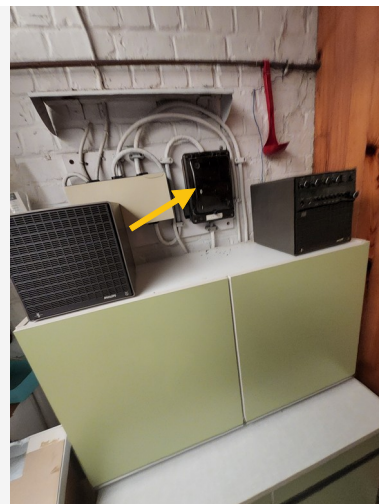
| Opmerking | De hoeveelheid is een zo nauwkeurig mogelijke opmeting, waar evenwel kleine afwijkingen op mogelijk zijn. |

Overzichtsfoto

Detailfoto

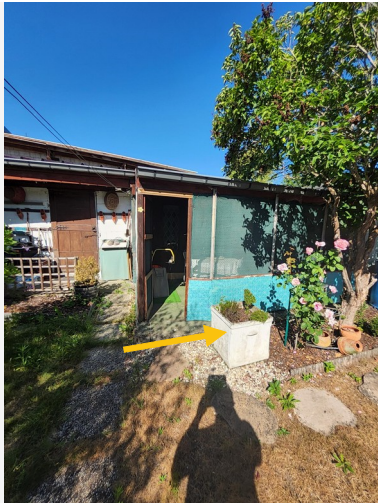
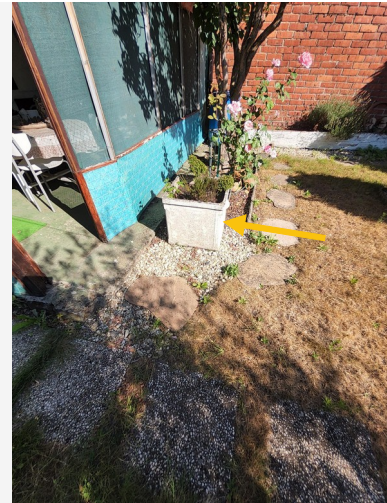
Roerende goederen

Overzichtsfoto

Detailfoto
